FRP 製塩酸貯蔵用タンクの腐食事故解析

東工大 酒井 哲也 日大生産工 大野 茂
東工大 久保内昌敏 東工大 津田 健

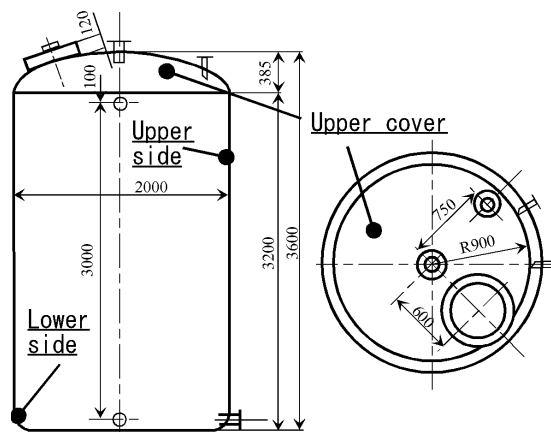
本研究では実際に化学プラントにおいて、塩酸貯蔵用タンクの天板上 (Fig.1 参照) で作業中、天板が崩壊しその中に転落した事故によって、使用が中止され、さらに、廃棄された耐食 FRP について分析を行い、その直接的原因を解析し、事故の背景について考察する。

約 10 年間 35wt% 塩酸貯蔵用として使用したタンクから Fig.1 に示したように崩壊した天板部、側面上部、側面下部の 3 箇所から分析用サンプルを採取し、さらにこれらを後述する各試験用に合わせた形状に切断した。

Fig.1 FRP tank for 35wt% HCl and sample point.

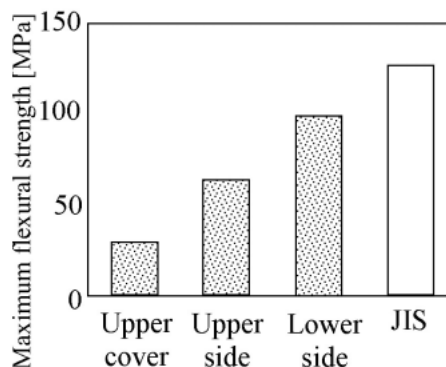
天板部、側面上部および側面下部それぞれの最大曲げ強度を測定した結果を Fig.2 に示し、比較のため JIS K 7012 の保持強度推奨値 (137MPa) も同一図に示した。塩酸と接している下部側面部に比べて、上部の方が低下の割合が大きいが、強度低下に起因する因子は塩酸溶液よりも塩酸蒸気の可能性が大きい。さらに、全ての部分において JIS K 7012 の推奨値と比べて小さいことから、事故

Fig.2 Maximum flexural strength of FRP tank for each sample point.

以前に寿命は終了しており、特に崩壊した天板部は 20%程度の強度しか保持していないことがわかる。

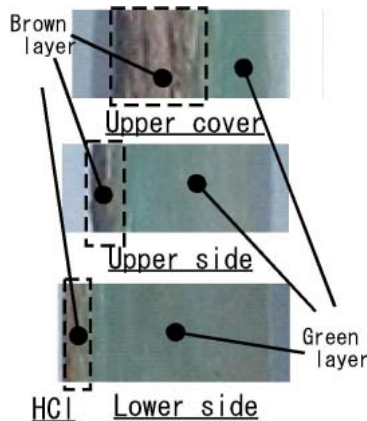
Fig.3 Photographs of cross section of FRP tank.

Fig.3 は天板部、側面上部および側面の断面写真を示したものであるが、大気中側は緑色であったのに対し、塩酸と接していた面は茶褐色に変色し、肉厚は上部に行くほど薄く、茶褐色部分が広がっていることが観察された。さらに、天板部における茶褐色の層はもろく、容易に剥離できるほど、劣化の進行が確認できた。

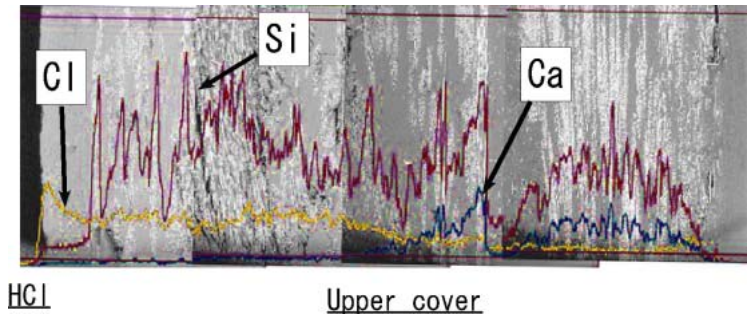
天板部の断面を SEM および EDS により元素分析した結果を Fig.4 に示した。白色部はガラス繊維であり、接液面に対して外側のガラス繊維にはガラスの成分である Si と Ca が多く検出された、しかし、接液面近辺では外側と同様の Si 元素が確認できるが、Ca 元素はほとんど検出されなかった。次に、FRP に存在するはずのない Cl が内部から検出された。つまり、塩酸が FRP の内部まで浸入していることがわかり、さらに、この Cl の浸入深さは天板部が約 5mm、側面上部が約 3mm となっており、上部に行くに従い深く浸入していたことも確認された。なお、この浸入深さは前述の茶褐色に変色した範囲とほぼ一致している。さらに、側面上部に比べて、天板部の繊維の部分において、繊維 - 樹脂間の剥離が顕著に確認できた。

以上の結果から、特に天板部の劣化が顕著であったことから、FRP 内部に塩酸蒸気が浸入することによって、ガラス繊維中の Ca 成分が溶出し、樹脂 - 繊維界面に剥離を生じる。FRP の強度は樹脂よりも繊維の影響が大きく、さらに FT-IR によって樹脂の化学的变化を分析した結果、変化は生じていなかったことから、樹脂 - 繊維界面の剥離によって FRP タンクの強度を低下させたものと考えられる。

Fig.4 EDS analysis of FRP cross section.
