## 歴史的土木構造物の維持・保全に関する考察

五十畑弘\*

## A Consideration on Maintenance and Conservation of Historical Civil Engineering Structures

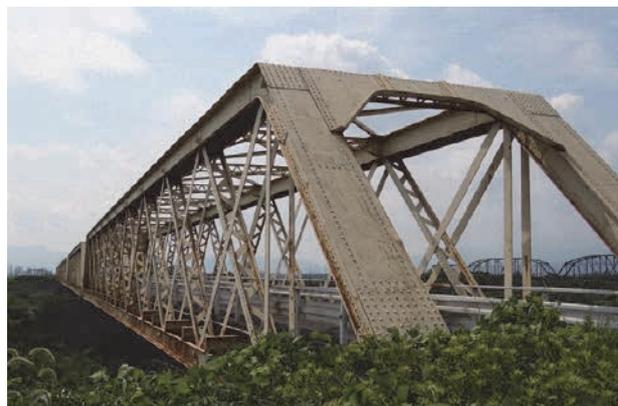
Fig. 1 Old Ibigawa Bridge (photo; August 2014)  
Corrosion of lower chords, especially parts near bearing are progressing.

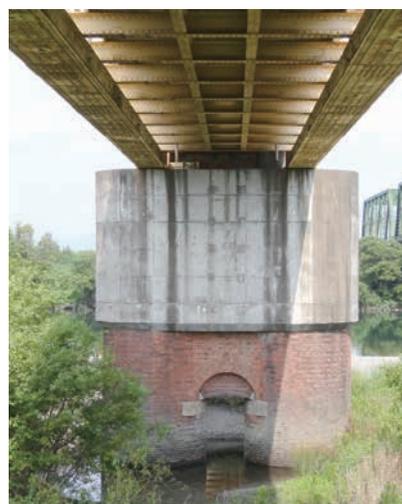
旧揖斐川橋は、1891年に発生した濃尾地震によって、下部工の一部に損傷を受けた。震災後にレンガ製の円形ウェルの橋台とレンガ製の橋脚は補修され、その後も耐震補強の手が加えられている<sup>1)</sup>。近年では、1970年代にレンガ橋脚の躯体上部をコンクリートで外側から巻き

Fig. 2 Pier of Old Ibigawa Bridge  
Upper part of brick pier is covered by reinforced concrete to strengthen the body against earthquake force

橋脚は、振動法（躯体に振動を与えその応答で構造的な欠陥を把握）によって大まかな健全度を調べた結果、緊急に補強を行う必要性はないことが判明した。しかし、1970年代の補強工事で、橋脚躯体がコンクリートで覆われ、旧掛斐川橋の特徴であるレンガ造が外観上からはみることができない状況は歴史的橋梁の保全としては好ましくない。将来的には、躯体外面ではなく内部から補強する方法で同等の耐震性能を保持し、表面のコンクリート被覆を撤去することとしたが、具体的補強法は未定である。

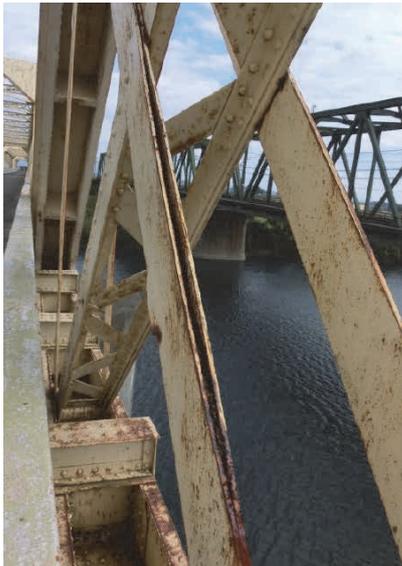
立てる補強がされた（Fig. 2）。上部工については、全体的に腐食が進行しているが、とくに支点付近の下弦材は腐食が著しい。また、斜材の一部が錬鉄特有の層状の剥離が見られ、剥離の隙間に浸入した水によって腐食が進んでいる（Fig. 3）。部材の一部に自動車の衝突を原因とする変形も見られる。

**Fig. 3 Diagonal member of Old Ibigawa Bridge**  
Wrought iron diagonal member is peeled layer and corrosion is progressing in the groove

層状の剥離を起こしている斜材については、部材応力は許容応力度に対して余裕があるため、隙間の錆を撤去した後、金属パテを充填する。変形している部材につい

ては、原則的には塑性変形をともなう形状の回復はせず、変形のままとする錬鉄のトラスの塗装は、オリジナルの塗膜を部分的に残し、その他はブラスト処理 (Sa2 1/2) の上、ジンクリッチプライマー、エポキシ、ウレタンの塗装を施す。

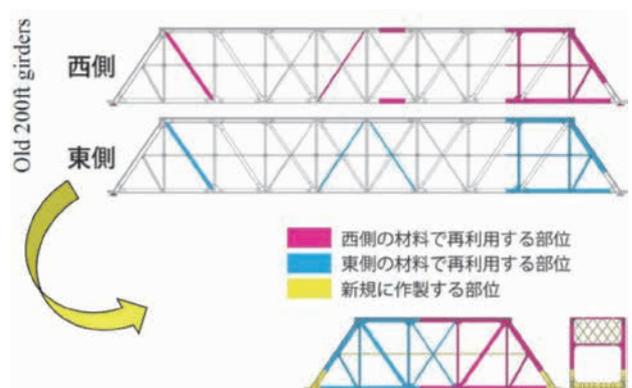
スパンは、再生して新たに架設をする場所の条件より、30mと設定された。この条件のもと、200ft（約60m）トラス2連から、30m 1連の短縮したトラス橋として再生する計画を策定した。再生部材の選定では、可能な限り既設部材を使用することを基本としたが、腐食の状況、撤去時の切断分割状況、および、旧橋の歴史的鋼橋の価値などを勘案して決定した（Fig. 6）。

**Fig. 6 Old 200ft plat truss and rehabilitated 30m truss**  
Relatively sound parts of 200ft truss members were selected to reuse for new 30m truss

コッターピンを有する斜材の格点部やラチス構造の対傾構などはこの対象として極力残すように配慮することとした。しかし、再生後には道路橋としての機能を保証するために、支点部、トラス格点の一部、床版などには、新規材料に取り替えることとした。損傷部分を修復した

継手は初期の鋼材であることから溶接は避け、ボルト接合とした。部材同士の接合部分はリベットを撤去して全て高力ボルトに置き換え摩擦接合とした。部分的にリベットが欠損している継手では、支圧接合型の高力ボルトを使用して、継手全体は支圧接合とした。

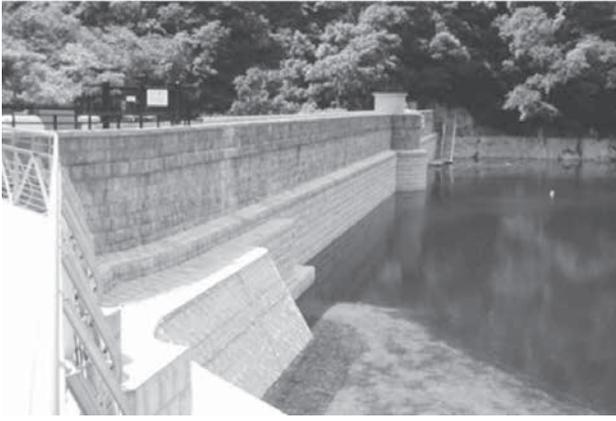
**Fig.10 Nunobiki dam (photo; August 2006)**

阪神淡路大震災で一部に損傷を受けて、1995年~97年に災害復旧工事が行われた。復旧工事では堤体にグラウトを注入し、基礎岩盤にはカーテングラウトを施工した。2001年~5年にはダムの水を完全に抜いて全面的な補修、耐震補強工事が行われた。

All parts of dam wall were grouted to repair after the earthquake and the upstream side of dam wall was covered by concrete to strengthen against earthquake force based on new standard

耐震補強は、設計水平震度0.15で堤体上流の端部で引張応力が発生することから補強コンクリートが施工された。補強コンクリートの表面には白御影石が貼られている (Fig. 10)。災害復旧工事、および耐震補強工事の概要は、ブロンズ板に刻まれて現地に設置されている。

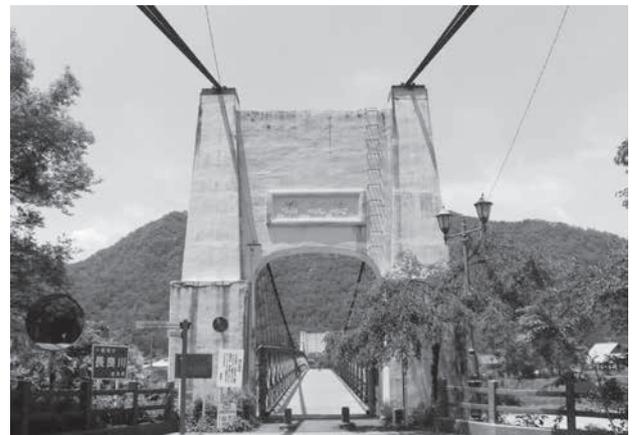
詳細点検によって、鋼繰り線の7本のストランドが使用されたケーブルは全体に腐食が進んでいるが、特にアンカレッジ付近で腐食が大きく、この箇所は補修が必要であることが分かった。補剛トラス桁も腐食が進んでおり、部分的には部材強度がほとんど期待できない程度となっている。コンクリート塔は、現在使われていない粗石コンクリートで、耐震検討により、曲げモーメント、せん断とも抵抗力が不十分であることが分かった (Fig.13)。

**Fig.13 Concrete tower of Minobashi Bridge  
Towers are to be covered by carbon fiber sheet to strengthen**

補剛トラスについては、取替え箇所を最小限とするように、継ぎ当て、部材交換で補修をする (Fig.14)。塔については、基部を中心に応力超過となる部分を中心に塔の下半分の高さまでカーボンファイバーのシートを巻き付ける補強とした。

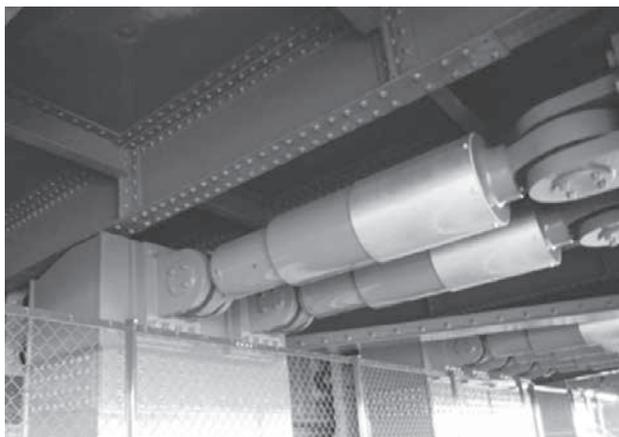
Fig.18 Installed STU (Shock Transfer Unit) for Kiyosubashi Bridge (photo; July 2015)

ダンパーの減衰性能は、基礎の無筋部にひび割れが生じないことを目安に、橋台あたり12,000kNとし、ダンパーの設置位置はできるだけ均等に力が伝わることや、橋体への取り付けのための空間的制約、景観上の影響などを勘案して、1橋台当たり1,500kNのダンパーを8本を設置した（Fig.18）。なお、ダンパー本体とダンパー補強材は、今後の維持保全を考慮して、本体と同等の塗装仕様とした。

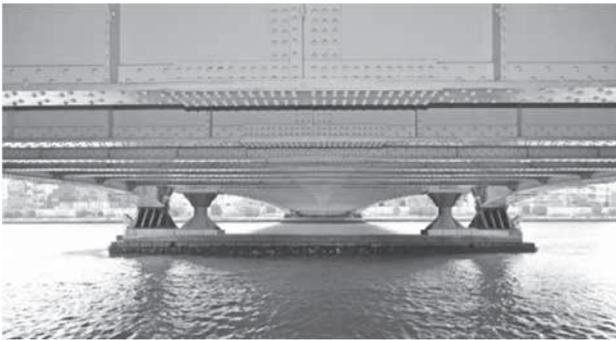
Fig.23 Additional new bearings against horizontal force at the side of existing bearings (photo; November 2014)

一方、永代橋の既存支承は、重要文化財としての重要部位として位置付けられ、桁下の景観に重要な役割を果たしている。永代橋は、左右の補剛桁を結ぶ横桁が非常にリズムカルに並んでいるおり、桁下の支承および、その付近は、本橋の橋梁景観の特徴を創り出している（Fig.22）。撤去はされなくとも、景観的には、新規に隣接して追加される水平支承の影響を受けることになる。このため、新たに追加する水平支承がこの桁下景観にネガティブな影響を与えることのないように新設水平支承のデザインの検討を行った（Fig.23）。

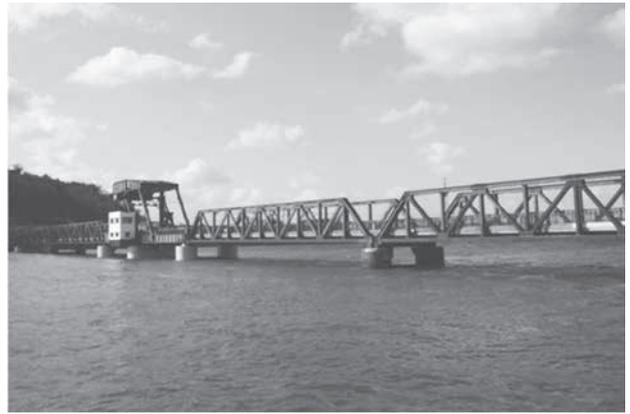
Fig.24 Nagahama Ohashi Bridge (photo; January 2015)

Truss graders were extended and raised to cope with widening the river

現況は補修されたことで、目立つ劣化はないが、補修前からの腐食箇所の錆のケレンが出来ないまま腐食が進展している箇所や、部材の変形も一部見られる。

2012 年には、長浜大橋の桁下高、径間長が河川管理施設等構造令の基準に照らし既存不適格であることから、長浜地区 (右岸)、沖浦地区 (左岸) の堤防整備と合わせてリベット工法による右岸側の桁の一部延長、および嵩上げを行い、同時に、橋体の補修工事が実施された<sup>9)</sup> (Fig.24)。

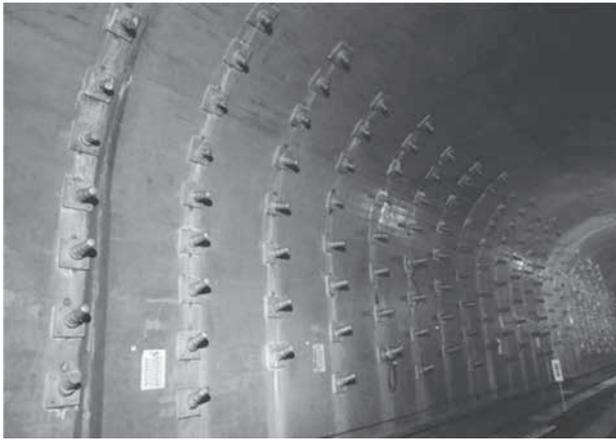
Fig.25 Inside of the tunnel for anchor cables to stabilize the bedrock (photo; July 2015)  
900 cables were installed to stabilize the bedrock

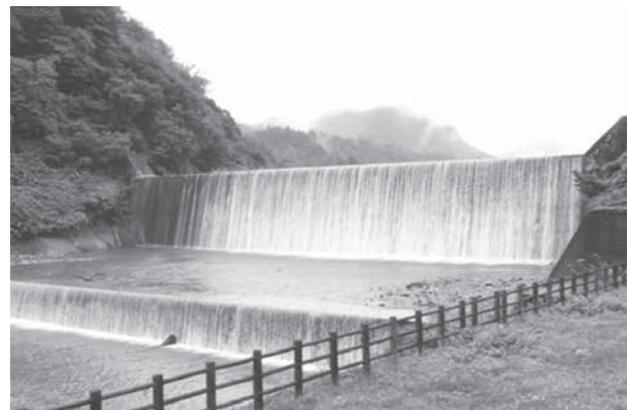
(Fig.28)。堰堤は、長さ107m、高さ22mで、石積みされた外壁の中にコンクリートを打設した粗石コンクリート構造の重力式である。1935（昭和10）年に着工され、ケーブルクレーンのコンクリート打設設備等の機械化施工によってわずか2年の工期で昭和12年に完工した<sup>11)</sup>。本宮堰堤も度重なる洪水、転石による修復の連続で、当初の本堤に近接した第一副堤は破壊され、少し下流側に再建されているほか、補修が継続されている。

Fig.28 Main dam and reconstructed No.1 sub dam (photo; October 2013)  
Original No.1 sub dam located just downstream of main dam was destroyed by rolling rocks and new sub dam was reconstructed few meter downstream of the original position

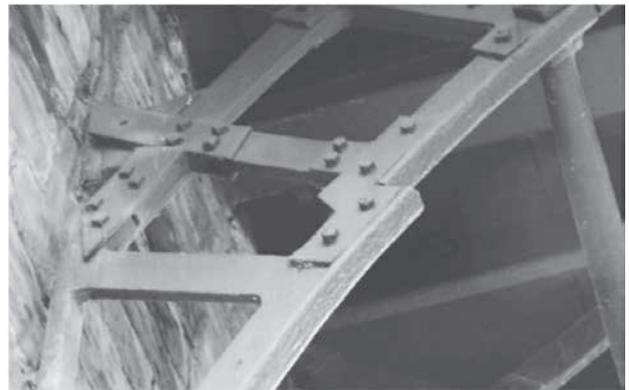
Fig.30 Misalignment of connection of arch rib at approach span of right bank (photo; November 2014)

Misalignment caused by land slide was spliced without adjusting

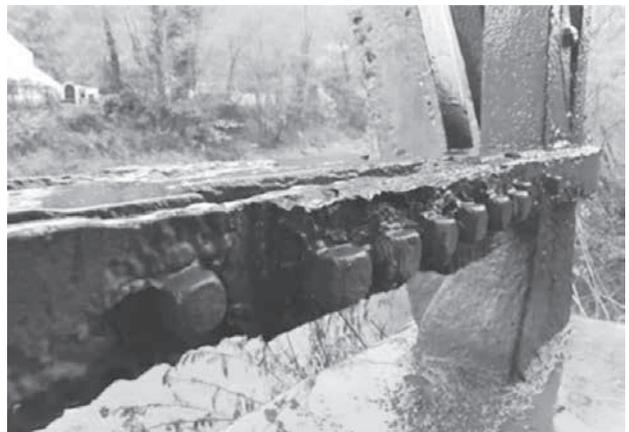
Fig.31 Surface of iron member near bearing of arch at left bank (November 2014)

Members have been seriously deformed by corrosion. It seemed that the poor water handling near the arch fulcrum has promoted member erosion for many years.

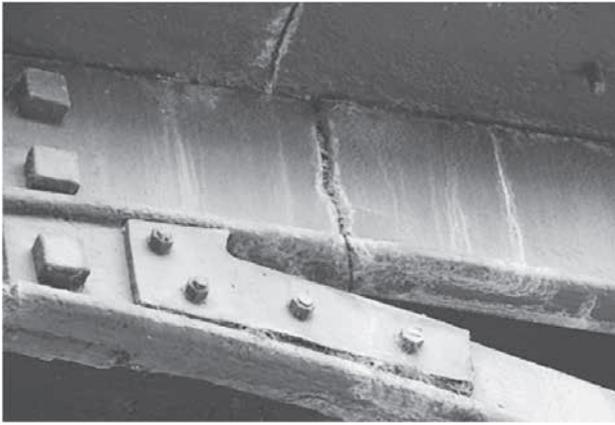
**Fig.32 Crack of longitudinal member near span center (photo; June 2015)**

Since corrosion is observed inside of the crack groove, many years have passed after the crack had occurred. Similar cracks can be found in other part of the bridge.

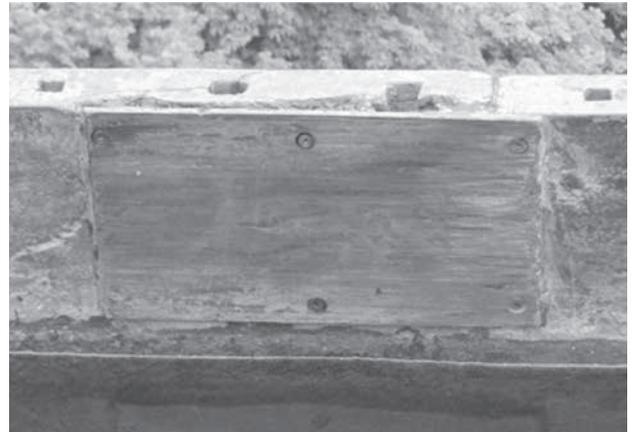
**Fig.34 Upper part of web plate was repaired by patching work (photo; June 2015)**

Similar repairing works can be found all over the girders

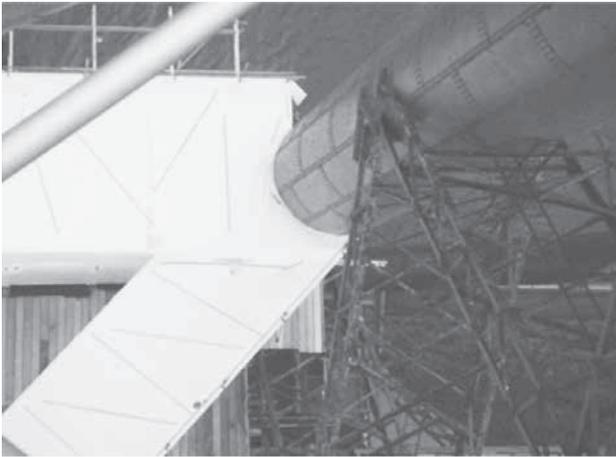
**Fig.36 Removing old paint films by blasting(Photo; June 2005)**  
Horizontal members at tower are sealed for blasting

された。プレースの綾材などで腐食の進んだアングル等の小断面の部材やリベットも変状のあるものは撤去され新規の丸頭のボルト、キャップ付きのボルト等に交換された。塗装については、ブラスト処理 (Sa2 1/2) の上、ジンクリッチプライマー、エポキシ、ウレタン塗料に塗り替えが実施された<sup>[12]</sup>(Fig.36)。

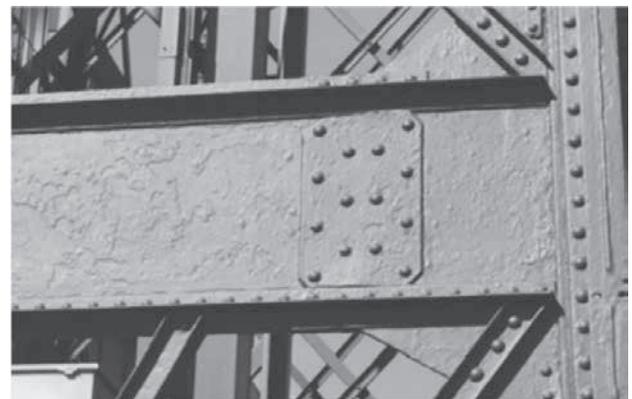
全体的に部材各部の板厚が薄く、塔のプレース材は、1継手にリベットが1本である。錬鉄ではあるが河口部に近く海塩の影響で、腐食による部材の減厚が進行している(Fig.38)。

**Fig.38 Strat of tower of Vizcaya transporter Bridge (photo; June 2015)**  
Thickness of the web plate seems to decrease by corrosion

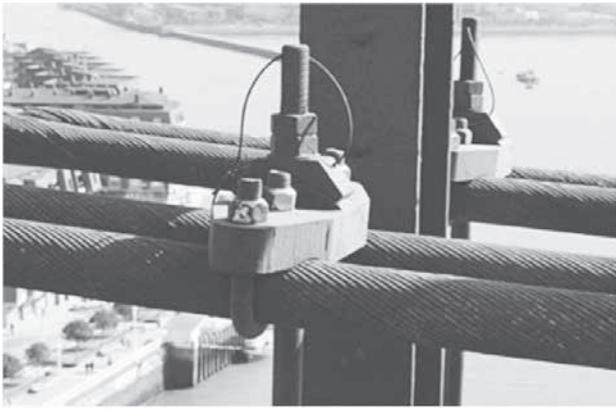
**Fig.39 Connection between main cable to hanger rods (photo; June 2015)**

Upper end of hanger rods are connected to a piece of member which rests on main cable. These parts are governed by live load (wheel load) directly and exchanged regularly.

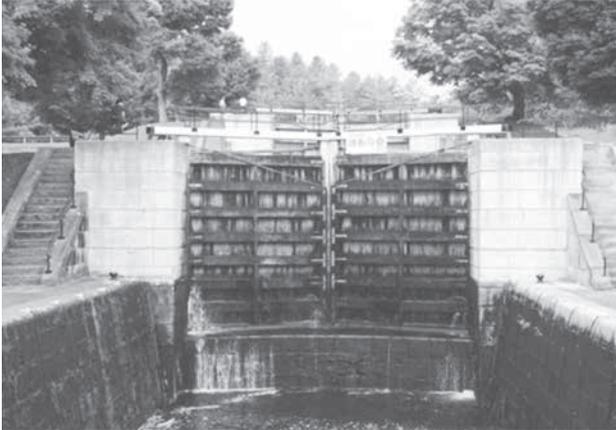
ける部分でクラックの修復がされているほか、石積を全面的にコンクリートで取替えた箇所（Fig.42）や、ゲートを受ける位置を変更したものもある。閘室壁面の石材は劣化が見られるのに対し、アーチダムの石材は変状が見られない。オリジナルの形状を変更したものとしては、3基連続する建設当時の閘門を廃止し、すぐ脇に運河のバイパス化を図り、ここに3つの落差を1つの閘門で統合し、開閉も油圧式を採用した箇所がある（運河中間地点付近のSmith's Falls）。

**Fig.42 Repaired wooden gate (At Johns Falls, photo; August 2015)**  
Both sides of the wing wall were repaired by exchanging the material from original masonry to concrete
