打放しコンクリート表面の汚染事例とその原因・対策

鹿島建設(株)建築管理本部

寺内 伸

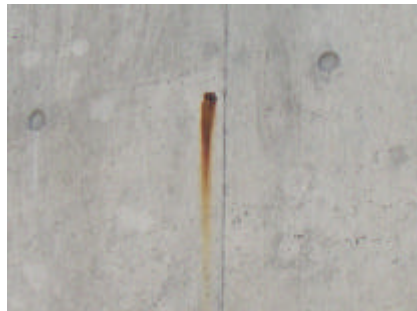
不具合を発生した建物は、千葉県印西市で1994年竣工の地下2階、地上20階、延べ床面積約80,000㎡S造の事務所ビル低層部打放しコンクリート外壁ならびにほぼ同時期に施工された近隣の数種類の建物、及び歩道アスファルト舗装面など広範囲である。不具合の代表的な発生状況を写真1～2に示す。写真1はコンクリート表面より、流出した錆汁の事例、写真2は錆汁発生起点がコーン状にポップアウトし剥離し

不具合発生規模は、5,000㎡打放しコンクリート外壁面に概ね1,000箇所程度の錆色の汚れが見られ、雨がかりの箇所は錆汁状の汚染物質が垂直方向1～2mに付着している。なお、内壁を含め雨のかけにくい箇所は錆状の小さな汚れは確認されたが、垂直方向の汚れはなく目立ちにくい状態であった。また、程度に差があるものの数10箇所に錆の起点よりコーン状のポップアウトが確認された。現在までの経緯を表1に示す。当初錆状物質は、鉄筋・結束線などが原因と考えられたが調査の結果、錆状物質の付着物はコンクリート表面のみで、その箇所に合致するコンクリート内部にはそれらは存在しないことが分かった。したがってコンクリートかぶり厚不足が錆発生の原因ではなく打放しコンクリートに使用されている骨材が原因していると考えられた。使用した3社の生コン業者の骨材を調査すると、A社はすべて鬼怒川産の川砂利、B社は鬼怒川産川砂利50%・碎石

写真1 コンクリート表面の錆汁の事例

この反応は、コンクリートのアルカリ性・中性に関わらず生じるものであり、酸素及び水の供給により行われる。したがって、コンクリート表面に近い箇所に黄鉄鉱を含有する骨材が存在すると反応に必要な酸素と水はコンクリート表面より供給され反応する。黄鉄鉱は水酸化第二鉄に変化し 4~5 倍体積膨張する。また、生成した硫酸カルシウム(2 水石膏)はさらに結晶水 24H₂Oを有するエトリンガイドに変化し膨張圧が著しく増加する。これらが、錆汁とポップアウトの原因である。黄鉄鉱がコンクリート表面から極めて浅い場所に存在し、かつある程度の粒径を有する場合、体積膨張によってコンクリートをはじき出されポップアウト現象を生ずる。しかし、黄鉄鉱

の粒径が小さいかまたは微量の場合ポップアウトまでには至らず、生成した微量の水酸化第二鉄のみが浸入した雨水によりコンクリート表面に溶出する。またコンクリート表面で空気と接触した水酸化第二鉄は酸化鉄（ Fe_2O_3 ：赤褐色， Fe_3O_4 ：黒褐色）となり錆汁を生ずることになる。なお、ポップアウトまで発生するか、錆汁のみにとどまっているか、換言すれば存在する黄鉄鉱の粒径・量とコンクリート表面からの厚さ方向の存在位置との関係は明確には分かっていない。

補修方法としては、錆汁の流出起点となっているポップアウトの核物質と見られる箇所の骨材をハツリのみにて除去し、エポキシ樹脂モルタルにて穴埋め、錆汁跡はサンダーによる研磨と補助的に塩酸による払拭を併用し除去した。その後念のため表面に浸透塗布材を塗布することとした。現在、補修後2年経過するも錆汁の汚染は増加していないので、補修の効果はあったと考える。なお、雨水のかからない内壁については、現状のままで処置を要しないものと考えている。得意先に対し提案した今後の補

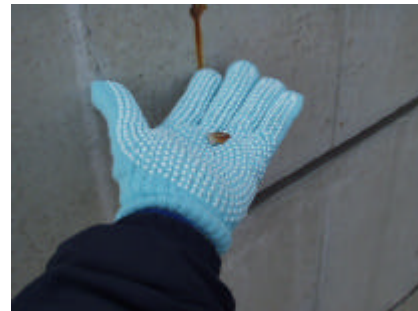
写真2 錆汁起点のポップアウトの状況
