ガードレール支柱引き抜き機の問題点と改善点

日大生産工(非常勤) ○清水 健介 首都高メンテナンス西東京(株) 手塚 茂樹、岡安 範昌
大瀧ジャッキ(株) 高橋 昌義 日大生産工 木田 哲量

Improvement and Problem Points of Pulling Mechine for Guard Rail

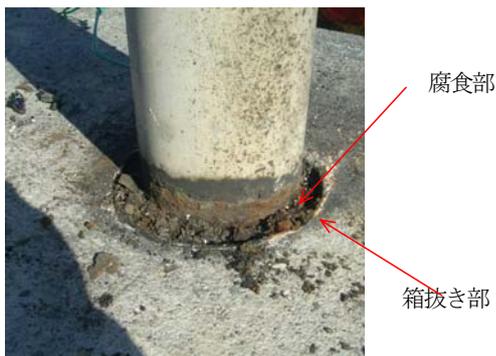
ガードレール支柱の腐食範囲は、概ねFig. 1およびFig. 2に示すとおり、乾湿を繰り返すコンクリート天端部分と、コンクリートの箱抜き内部に雨水が溜り支柱内側が劣化する部分の2つに分けられる。支柱の引き抜きは、支柱内径部をチャックするため、内径部の鋼板素地と鋼板厚が重要なパラメーターとなってくる。そのためFig. 3に示すように鋼板素地が悪く、鋼板厚も減少している場合は、チャックの構造によってチャック力が十分とれないことがある。このような問題を解決するために、昨年度開発した支柱引き抜き機のチャック構造を改善することにした。今回はその報告を行うものである。

Fig. 1 引抜き前の支柱埋設状況

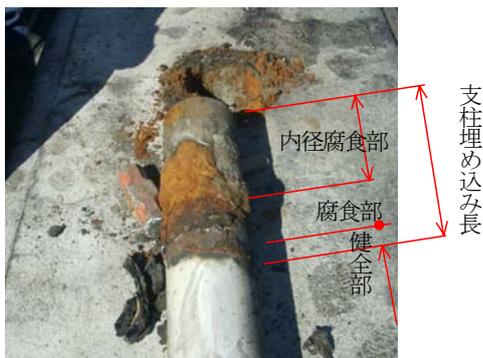
Fig. 2 引抜き後の腐食状況

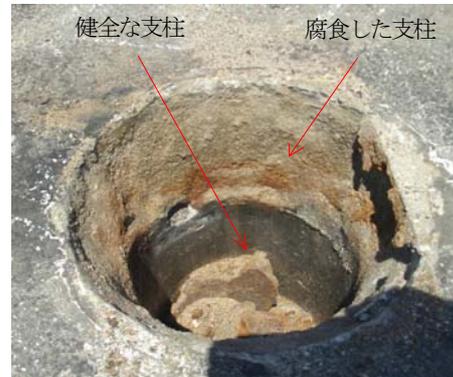
Fig. 3 支柱内径部の腐食状況

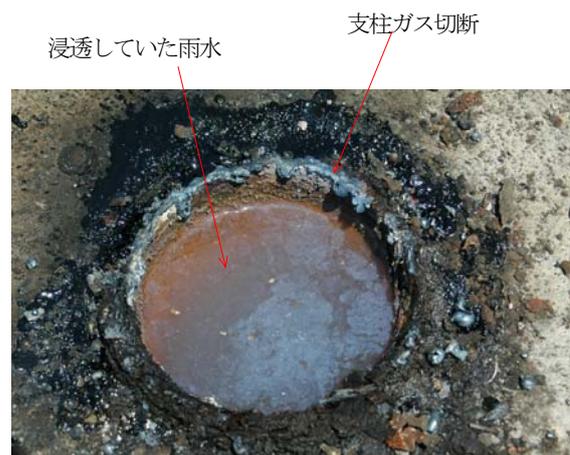
Fig. 1に示す支柱をガス切断すると、Fig. 4に示すように内部に雨水が溜まっているものも存在する。この雨水は、地覆コンクリートの箱抜き部から侵入したものと、支柱内部の湿気で溜まったもの、さらにガードレールの連結ボルト孔から侵入したもの等であると考えられる。水の浸入防止対策は、従来からゴムやアスファルト等が用いられていたが、これらの材料も経年劣化とともに割れが発生したりして雨水の浸入を防ぐことができなくなってきた。このような湿潤環境で永年経過した支柱内部はFig. 5のように鋼材が泥状化している。

Fig. 4 支柱切断後の箱抜き内部

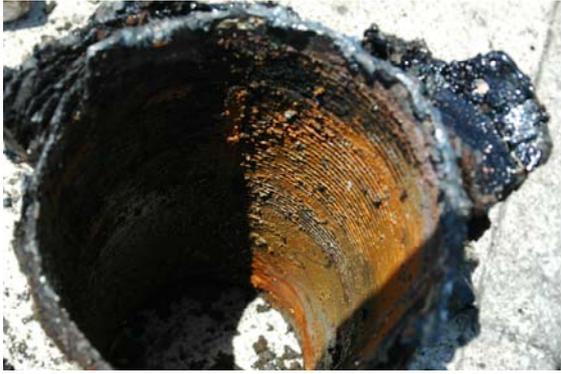
Fig. 5 引抜き後の支柱内部

このような現状において支柱を引き抜くには、溜まった水と泥状の錆をどのように処理するかが問題となる。限られた時間内で何本支柱を引き抜くか、また新規交換できるかが勝負となる。そのため、水だけは処理するが泥状の錆は処理しないという作業工程を取るため作業性は一段と悪くなりトラブル発生の原因の1つとなっている。

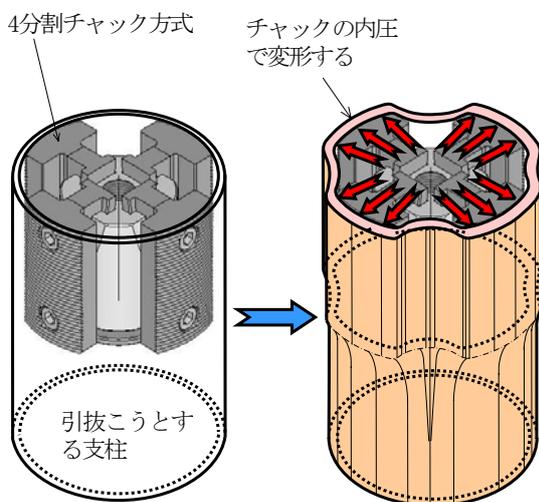
昨年度の学術講演会資料で報告したチャック構造はFig. 6に示すように4分割方式としていた。その理由は、引き抜き実験や実施工事において、支柱内部の腐食度は比較的少なく肉厚も健全なものが多く、ある程度のチャック力でもパイプ形状は保持できると考えたためである。しかし、内部が泥状に腐食した支柱が始めてからは、健全な肉厚部も少なくなり、内圧を増すにしたがって四辺形に変形し、チャック力が逆に減少するという問題が発生するようになった。4分割チャック方式であるが故に、このような変形をおこすということが分かり反省材料の1つとなった。

Fig. 6 4分割チャックの問題点

Fig. 6に示すように四辺形に変形するのを食い止めるには、チャック構造を円形にする以外に方法はないと考えられる。そこで、チャック機構を

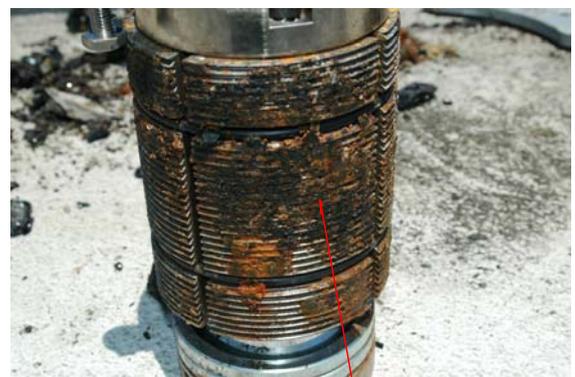
腐食部がチャック溝の付着

Fig. 7 引き抜き後のチャック状況

- ① 全円周に内圧が加わるような構造とする。
- ② Fig. 7に示すようにチャック溝部に泥状錆びが付着してもチャック力が保持できるような溝ピッチと深さを確保する。
