# 老巨樹の樹勢回復に関する土木工学的検討

日大生産工（院）○小林 麻里子 日大生産工 西川 肇  
日大生産工 工藤 勝輝 元国立科学博物館 近田 文弘

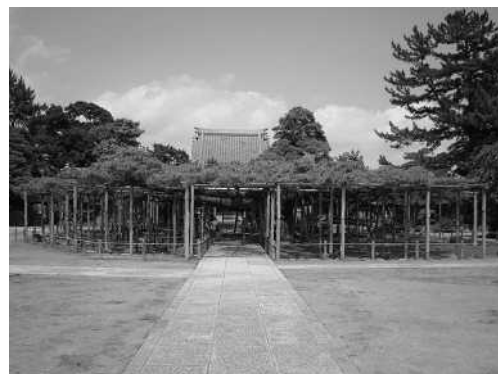
写真-1 影向のマツ(2008年撮影)

本研究で対象にした老巨樹は、東京都江戸川区東小岩に立地する善養寺に生育する樹齢600年余の「影向のマツ」である。影向のマツは、大正15年に東京都指定天然記念物、昭和55年に江戸川区登録天然記念物にそれぞれ指定された。その樹冠投影面積は約800㎡におよび、樹形の素晴らしさから、日本における「松の横綱」と呼ばれている(写真-1,図-1参照)。しかしながら、葉の黄化、褐変、脱落および部分的ではあるが枝の枯損などがこの数年間に発生し、樹勢の衰退が著しく目立つようになってきた。この原因は老巨樹であることも一つの要因として考えられるが、雨水の浸透による地下水の上昇によって生成される土壌のグライ化および微細質な土性と過去の踏圧の影響、などによる内部排水性の悪さによる過湿な表層土層の生成が大きな要因であることがこれまでの調査で明らかにされている。このような現状に対して、過剰な表層水・地下水の排除、土壌の改善や盛土による有効土層の増加などにより根系の健全な発達と根圏の拡大を図る事が重要と考えられ、樹勢回復工事が実施された。

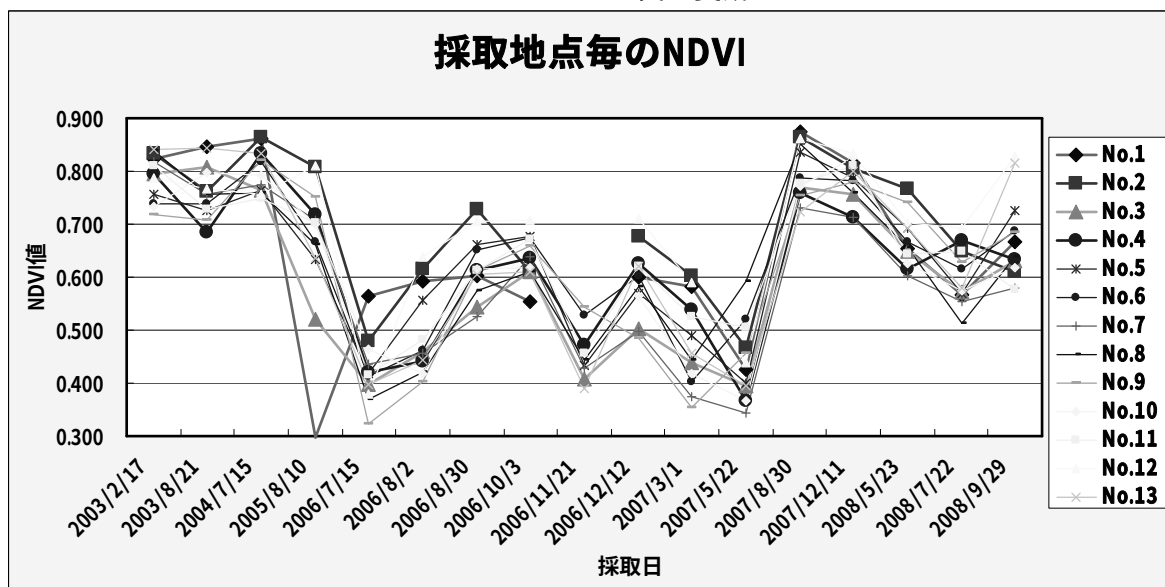
図-2 NDVI の時系列変化

図-2 は、「影響のマツ」の樹冠に設定した分光反射率計測ポイント(13 ヶ所)における NDVI の時系列変化である。図から、2003 年から 2004 年にかけて NDVI 値が上昇していることが視認でき、2002 年の根元回りのスポット状土壤改良工事の効果が現れていると考えられる。

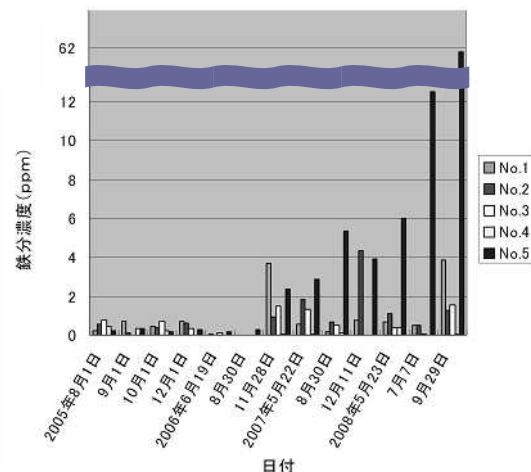
図-4 地下水に含まれる鉄分濃度

図-4 は「影響のマツ」現地掘削した地下水位観測ポイントより採取した地下水に含まれる鉄分の計測結果である。図から No.5, No.1 は高い値を示している。これは図-3 からわかるように測点 No.5 は集水井戸であり、地下水が集まる地点であることから高濃度の鉄分結果となったと推測される。

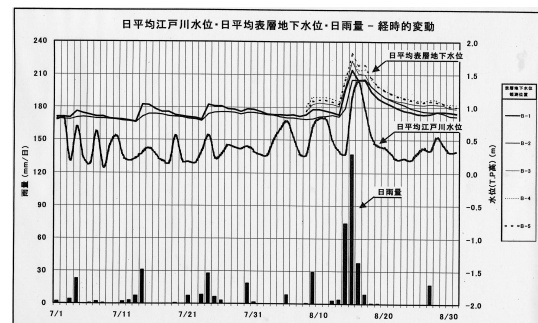
図-5 樹勢回復工事前の地下水位変動

図-5 はマツの樹勢回復工事前の地下水位変動の図である。図から、地下水変動の特性は以下の 3 項目にまとめられる。

(1)表水位および善養寺の地盤よりも低い範囲で変動していた。

(2)池埋立て跡の水位観測孔における水位変動は他孔と較べて水位のピークが低く、緩やかな波形を示した。これは当該地の埋土深が他孔の箇所より厚いためと考えられた。

(3)表層地下水位変動の波形と発生時刻は降雨の量的経時変化と発生時刻にほとんど同期しており江戸川の水位変動サイクルとは同期していなかった。

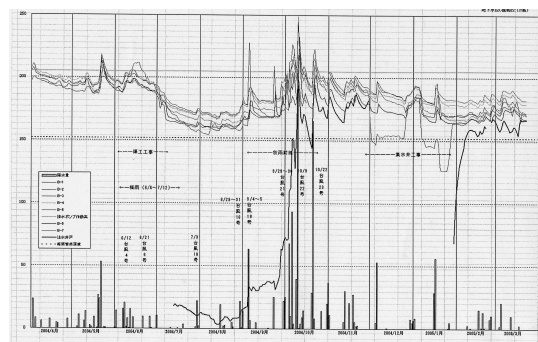
図-6 樹勢回復工事後の地下水位変動

図-6 はマツの樹勢回復工事後の地下水位変動の図である。渠工工事後、集水井工事後に地下水位が下がっていることがわかる。

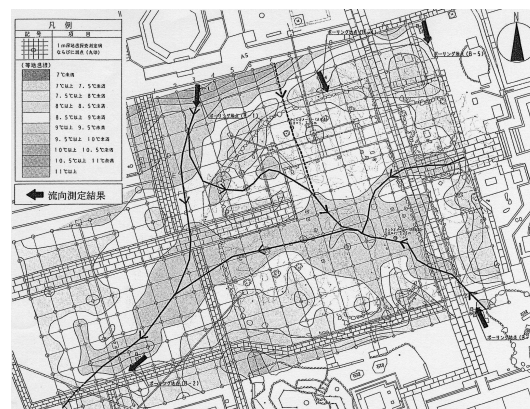
図-7 地下水流動経路図

図-7 は地盤内の地下水流動経路図であり、1 m 深地温探査、流向流速探査および水質試験の総合解析より算出した。図から、現在の鐘撞の辺りが水みちの流末であることが判明した。地下水は樹幹方向へ四方から流入しておりこれらは以前池が存在した南西方向へ流出していると解釈できる。この場所は昭和 40 年頃までは常時水を貯える池が存在した場所であり地下水流出との関係性が考えられる。また調査より近傍の河川が地下水供給源である可能性は低いと判明し地下水の更なる調査が重要であると考察できる。

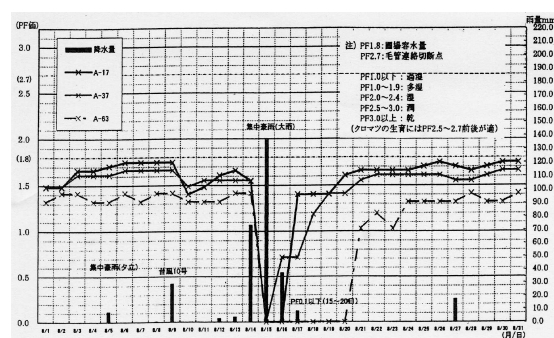
図-8 pF 値と雨量を用いた土壌水分量

図-8 は、地盤内の pF 値と雨量測定の結果を示したものである。図から、土壌は過剰な重力水で満たされ、表層にグライ化の存在が確認できる。また、pF と降雨量とは良く相関し、大雨の後はいく層とも pF0 に近い水浸しの状態となること確認できる。この結果から、無降雨の pF 値の上昇(乾燥化)はとくに上層で大きくなり、中層以下の土壌は「湿」相当の状態を示すことから、乾燥の影響は根元回りの表層に限られる現象であることが認められる。クロマツの生育にとっては過湿な状態にあることや、グライ層の生成条件、とくに表層停滞水の影響などが突き止められるなど、土壌水分の動態がかなり明らかにされたといえる。今

後の測定は、地下水関係の調査結果とあいまって、過湿対策、土壌改良対策、水管理などに有力な方針を与えるものとする

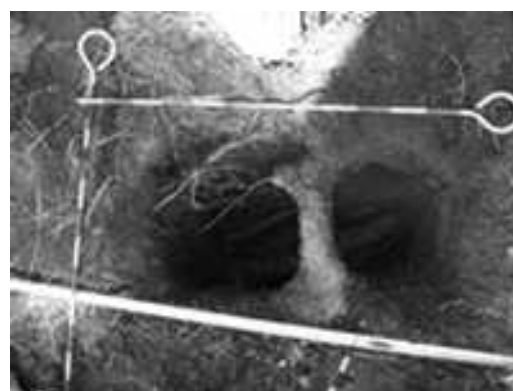
写真-2 根系調査写真

写真-2 は根系現地調査写真である。地中レーダー探査より反応を得た箇所にマツの根を確認できた。
