超高層建物のシーリング材の劣化調査

大成建設(株) ○高橋愛枝
同 永井香織

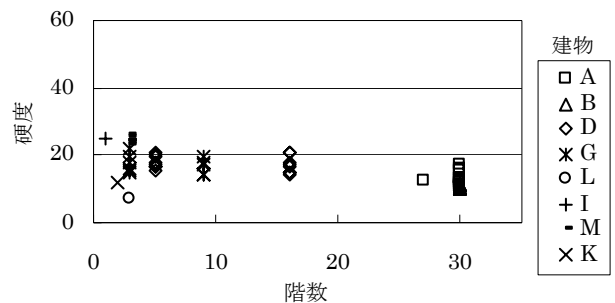
図-1 ゴム硬度測定結果 (MS、建物別)

硬度測定結果は、変成シリコンは高さによる差、目地の挙動の有無による差は認められず、ほとんどが20以下であった。ポリサルファイドは、超高層建物Dの高層階16階では高い値を示したが、それ以下の階ではあまり変わらなかった。

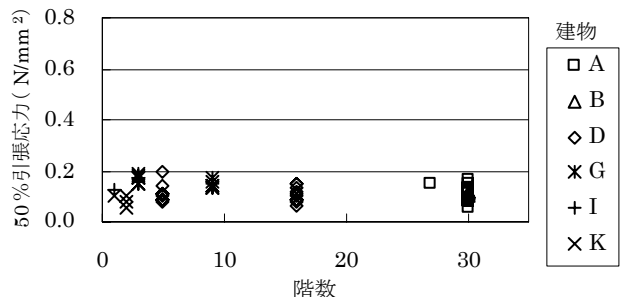
図-3 引張試験結果 (MS、建物別)

50%引張応力は、変成シリコンは高さによる差、目地の挙動の有無による差は認められず、全て0.2N/mm²以下で、本試験結果を、技術指針により評価すると劣化度Iである。ポリサルファイドは、超高層建物Dの高層階16階では高い値も確認されたが、同一建物の低層階と高層階で比較すると、顕著な差は認められなかった。技術指針により評価すると劣化度IとIIが混在しており、一部劣化度IIIも認められた。

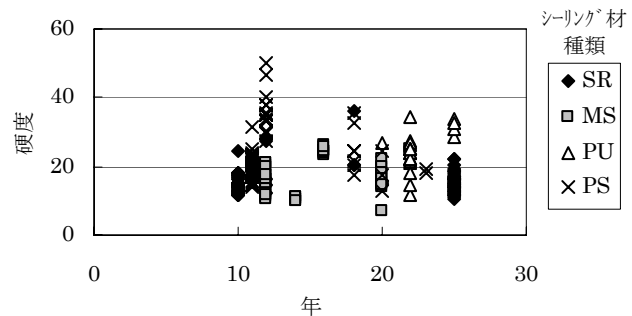
図-5 ゴム硬度測定結果 (種類別)

硬度測定結果は、築年数による差はいずれの種類もあまり認められなかった。種類による差は、全体として、変成シリコンは値がやや低く、ポリサルファイドは値がやや高かった。

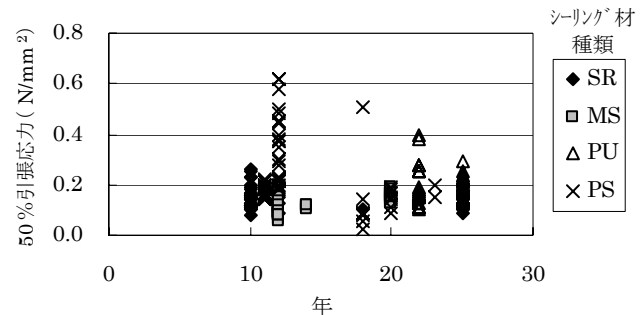
図-6 引張試験結果 (種類別)

50%引張応力は、築年数による差はいずれの種類もあまり認められなかった。種類による差は、技術指針により評価すると、シリコン、変成シリコン、ポリウレタンは劣化度Iであり、ポリサルファイドは劣化度I、II、IIIが混在していた。

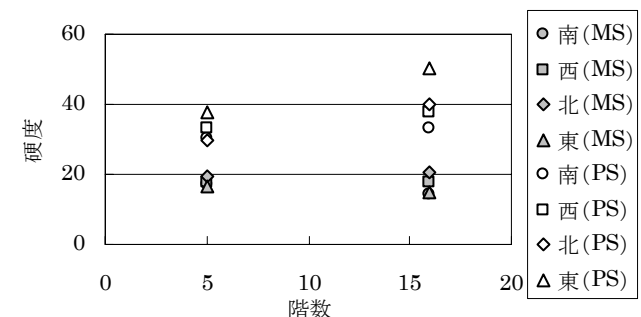
図-7 ゴム硬度測定結果 (同一建物)

硬度の高さによる差は、変成シリコンは顕著な差は認められず、ポリサルファイドは高層階の方が値が高かった。方位による差は、ポリサルファイドで東面の値がやや高いが、他はいずれも顕著な差は認められなかった。

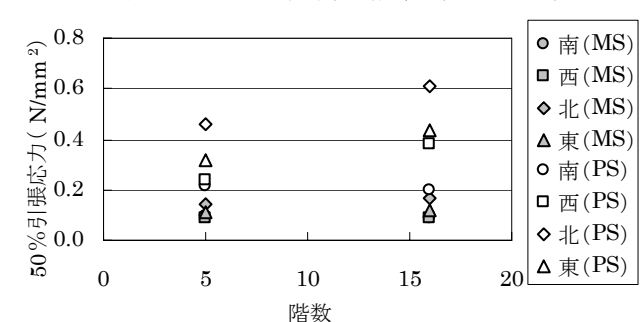
図-8 引張試験結果 (同一建物)

50%引張応力の高さによる差は、変成シリコンは顕著な差は認められず、ポリサルファイドは高層階の方が値が高かった。方位による差は、変成シリコンは顕著な差は認められず、ポリサルファイドは北、東、西、南面の順に値が高かった。
