## 建築外装材料の雨筋よごれの実態調査

日大生産工(院) ○大西 智哲 日大生産工 松井 勇  
同 湯浅 昇

Field Survey on Stain for Building Exterior Materials by Flowing Rain Water

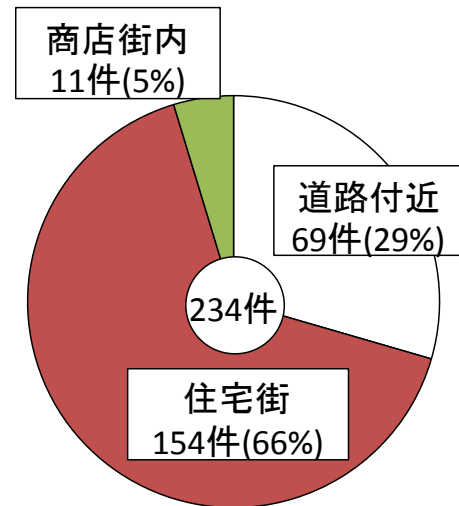
図4 立地別件数

立地別による調査結果を図4に示す。234件中、雨筋よごれが最も発生しやすい立地は、住宅街となり、全体の66%を占めている。次に道路付近となり29%、最後に商店街内となり、5%を占めた結果となった。

住宅街が最も多く雨筋よごれが発生したのは、今回行った調査場所は、住宅街が多かったためと考えられる。最も少なかった商店街内については、件数が少なかったが、実構造物が密集しているため、よごれが外壁に付着しにくい、雨にあたることが少ないためだと考えられる。

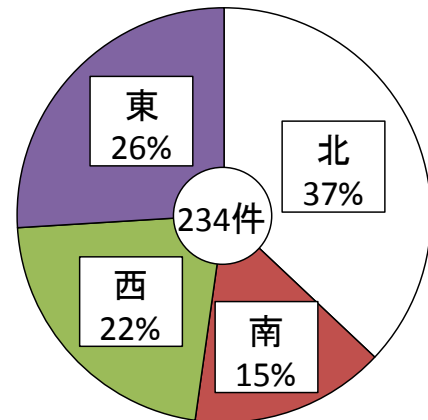
図5 方位別件数

方位別による調査結果を図5に示す。234件中、雨筋よごれが最も発生しやすい方位は、北側となり、全体の37%を占めている。方位を優劣で評価をすると北>東>西>南の順位となった。これは、北側は陽が当たらない場所であり、南は陽が当たる場所であるため、雨筋よごれは、太陽光に当たることでよって影響を受けると考えられる。また、東側と西側は陽の当たり方がほぼ同等と考えられるため、差異がないと考えられる。

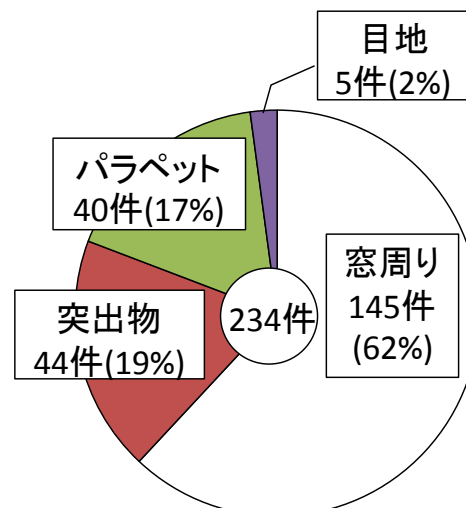
図6 部位別件数

部位別による調査結果を図6に示す。234件中、雨筋よごれが最も発生しやすい部位は、窓周りとなり、全体の62%を占めている。次に給排気口やベントキャップといった突出物が全体の19%、パラペットが17%、目地が2%となった。窓周りが最も多く雨筋よごれが発生したのは、水切り部分、突出窓およびへこみ窓といった、よごれが溜まりやすい箇所がある窓に雨筋よごれが発生させやすいと考えられる。突出物は、突出物の上部によごれ物質が溜まりやすく、降雨水によって流され、突出物の側面から外装材に伝って、雨筋よごれが発生すると考えられる。パラペットの勾配が実構造物の内側ならば、外装材に雨筋よごれが発生しないのだが、今回の実態調査でパラペットから雨筋よごれが発生しているものは、勾配がほぼ外側であったため雨筋よごれが発生したと考えられる。

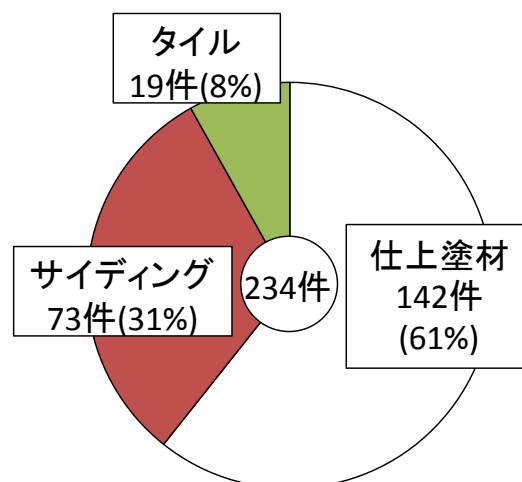
図7 材料別件数

材料別による調査結果を図7に示す。234件中、雨筋よごれが最も発生しやすい材料は、仕上塗材となり、全体の61%を占めている。次にサイディングが31%、タイルが8%となり、優劣で評価をすると仕上塗材>サイディング>タイルの順位となった。

仕上塗材が最も多く雨筋よごれが発生したのは、今回行った調査場所は、仕上塗材が多かったためと考えられる。

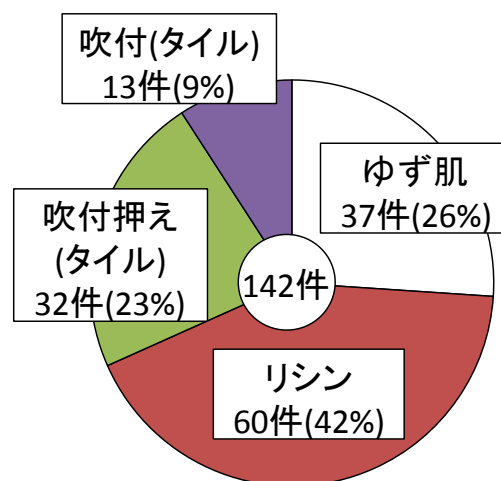
図8 表面状態別件数

表面状態別による調査結果を図8に示す。234件中、雨筋よごれが最も発生しやすい表面状態はリシンとなり、全体の42%を占めている。表面状態を優劣で評価をするとリシン>ゆず肌>吹付押え(タイル)>吹付(タイル)の順位となった。今回の実態調査では、雨筋よごれが発生した表面状態がほとんど凹凸であった。これは、凹凸部分によごれが溜まりやすく雨筋よごれが発生しやすいためと考えられる、

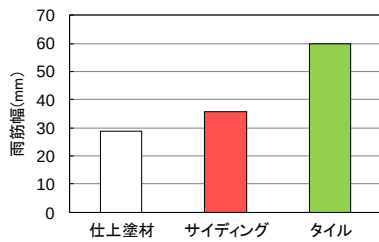
図9 材料別の雨筋幅

材料別の雨筋幅を図9に示す。材料別では、タイルが最も幅が広く、仕上塗材とサイディングはほぼ同等となった。タイルは件数が少ないものの雨筋幅が広がったのは、雨筋よごれがタイルの目地に伝っていき、タイル全体に雨筋よごれが生じたためと考えられる。

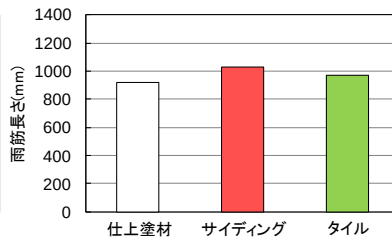
図10 材料別の雨筋長さ

材料別の雨筋長さを図10に示す。材料別では、サイディングが最も長い、仕上塗材及びタイルの長さとはほぼ同等であった。雨筋長さは、材料によって影響を受けないと考えられる。

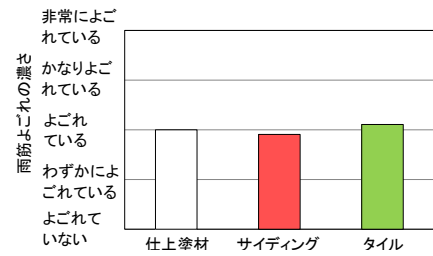
図11 材料別の雨筋の濃さ

材料別の雨筋の濃さを図11に示す。材料別では、5段階の評価を平均して検討を行うと、仕上塗材、サイディング、タイルの全てが「よごれている」と評価された。材料別の雨筋の濃さは、雨筋幅及び長さに影響されないと考えられる。

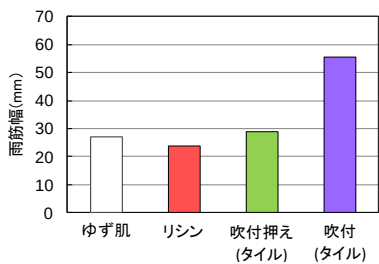
図12 表面状態別の雨筋幅

表面状態別の雨筋幅を図12に示す。表面状態別では、吹付(タイル)が最も広がった。次に、吹付押え(タイル)、ゆず肌、リシンの順となった。これは、凹凸状態になっているため、

雨筋よごれが蛇行して流下したと考えられる。

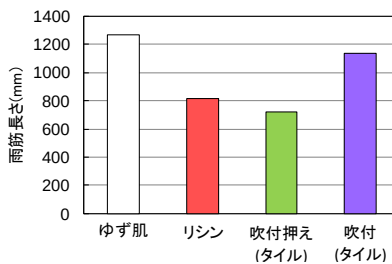
図13 表面状態別の雨筋長さ

表面状態別の雨筋長さを図13に示す。表面状態別では、ゆず肌が最も長く、ほぼ同等に吹付(タイル)となった。また、リシンと吹付押え(タイル)が同等の長さとなった。

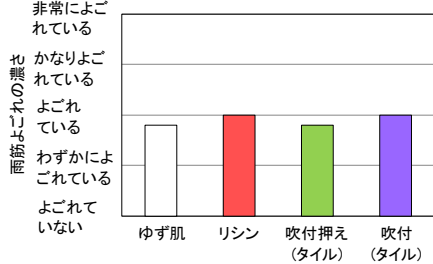
図14 表面状態別の雨筋の濃さ

表面状態別の雨筋の濃さを図14に示す。(3)材料別の雨筋の濃さと同様に、全ての表面状態に差異はなく、「よごれている」と評価された。表面状態別の雨筋の濃さは、雨筋幅及び長さに影響されないと考えられる。
