## 善養寺境内における水質環境施設の施工監理

## Construction Management of Groundwater Purification Facilities in the Precincts of Zenyou-ji Temple

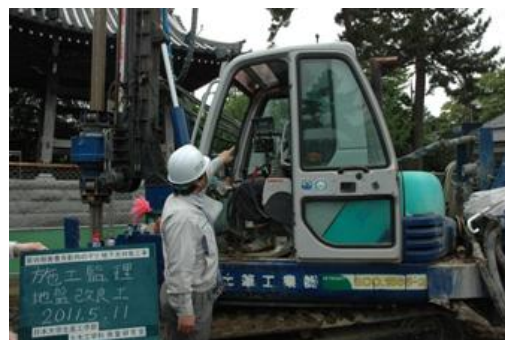
写真1 地盤改良工事の施工監理

地盤改良工事では、杭芯位置の確認及び固化材注入量の確認を行った。

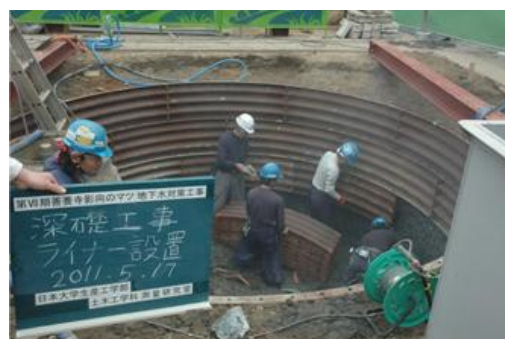
写真2 深礎工事の施工監理

工程上、深礎工事において、計画工程期間よりも実施工程期間が長期間になった。これは掘削後に地下からの湧水が想定以上に多く湧き出たことに対する問題解決に、時間を要したためである。

地盤改良工事は、注水井戸周辺の既設排水管の埋設箇所に対して行わなかった。このため湧水は、地盤改良工事を行っていない箇所を通じて流出したものと思われる。

深礎工事では、マツの樹根有無の確認、ライナープレート出来形確認を行った。

この対策として、当初はウエルポイントによる止水を試みたが、湧水を止めることができなかった。最終的には湧水を1か所に集め、既設排水管から出る地下水と一緒にポンプ排出を行いながら工事を行った。

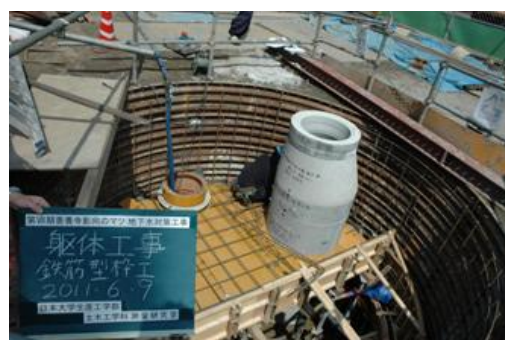
写真3 躯体工事の施工監理

躯体工事では、出来形の確認を行った。

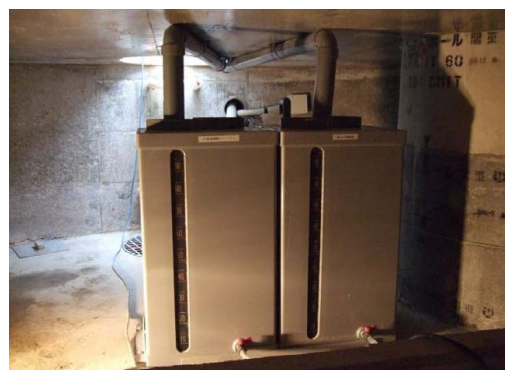
写真4 設備工事の施工監理

設備工事では、設計機能を満たす設備が所定の場所に設置されているか確認を行った。
