## 【東日本大震災に関する研究報告】

## 東北地方太平洋沖地震による千葉県浦安市の被災状況調査 - 住居地域の地形・地質と液状化被害について -

日大生産工 ○加納 陽輔

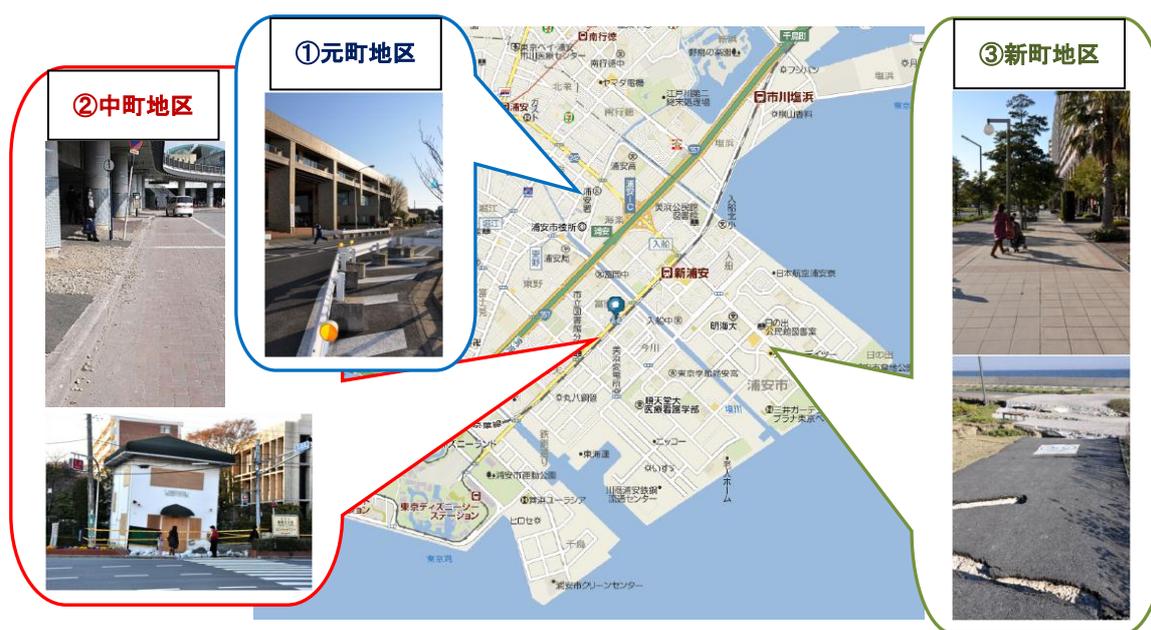
図-2 今回調査地域の被災状況概略図

地震発生から数日に行った事前踏査では、元町地区に大きな被害は確認されなかったのに対し、中町・新町地区では液状化に伴う道路や河川堤防、ライフライン等への甚大な被害が見られた。（図-2）また、浦安鉄鋼団地のある工場地域と大型レクリエーション施設のある観光地域においても、広範に液状化の痕跡が見られ、被災状況は本来の地形や地区によって大きく異なることを確認した。これらを踏まえ、本調査に際しては元町地区、中町地区、新町地区を調査区分とし、各地区の居住地域を中心に被害状況を調査した。

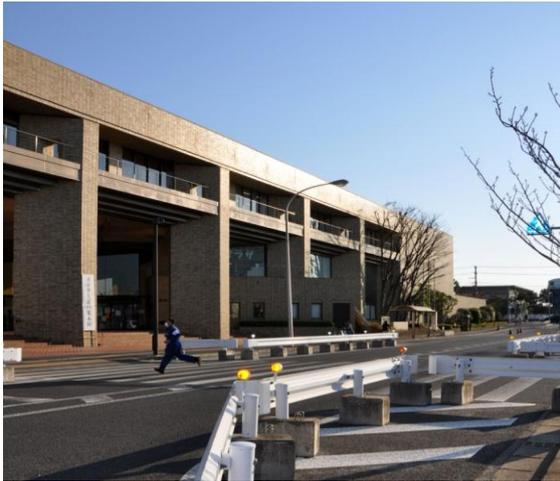
浦安市役所のある猫実は元町地区のほぼ中心部に位置し、隣接する浦安市文化会館には震災後間もなく震災対策本部が置かれた。（写真-2）市役所の向かいにある市立中央図書館前の歩道（写真-3）からも分かるように、今回調査では町制施行当初からの市街地である元町地区に、液状化や地盤沈下等による大きな被害は見られなかった。

写真-2 震災対策本部の置かれる  
「浦安市文化会館」(猫実1丁目)

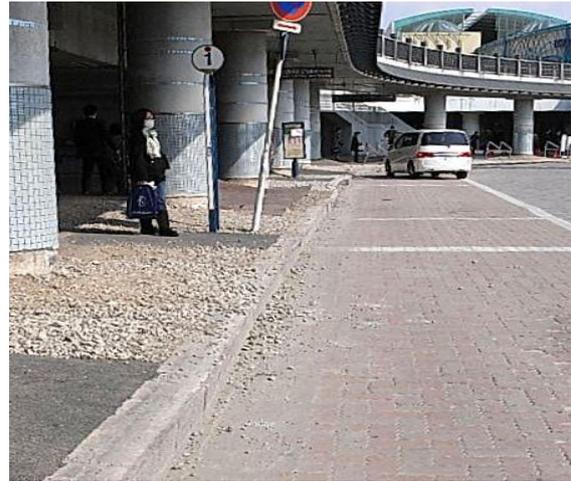
写真-4 舞浜駅前のロータリー  
(舞浜3丁目)

広大なレクリエーション地域と近隣の居住地域からなる舞浜(写真-4)や、鉄鋼関係の工場が立ち並ぶ鉄鋼通りでは、ほぼ全域に液状化に伴う地盤沈下と大量の墳砂が確認され、上下水道への被害から小学校の校庭にはいくつもの公衆トイレが仮設されていた。

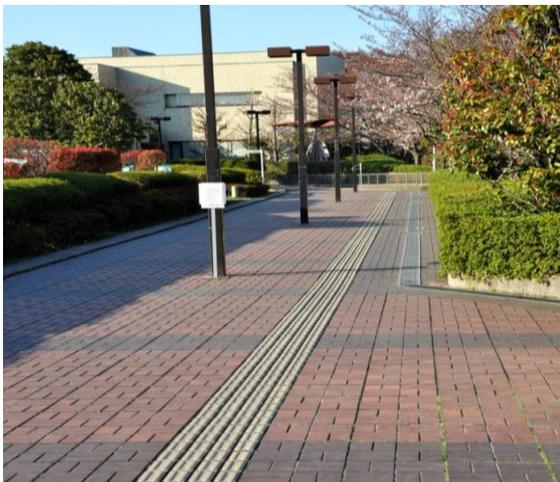
写真-3 市立中央図書館前の歩道  
(猫実1丁目)

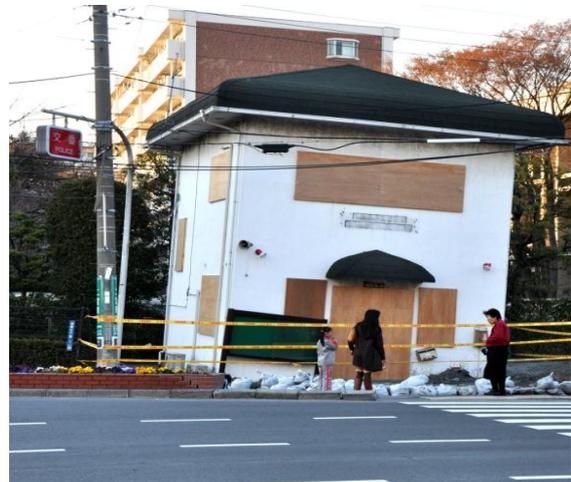
写真-5 液状化によって傾いた富岡交番  
(富岡3丁目)

フラインの復旧工事が急ピッチで進められている。また、写真-5のように、富岡と今川の交差点に位置する建物(震災前は交番として使用されていた)は液状化によって大きく傾き、一部が最大で50cm程度墳砂に沈んでいる。

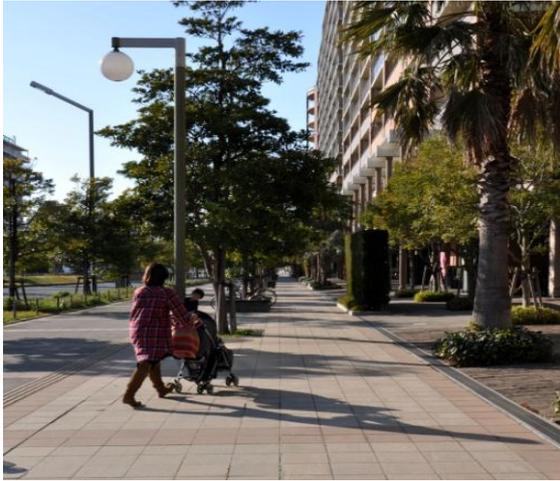
新町地区の臨海部は、東京湾を臨む大型マンションと広く作られた道路に特徴的な街並みを有し、住居地域の歩道には震災前もゆつ

写真-6 居住地域の歩道  
(日の出5丁目)

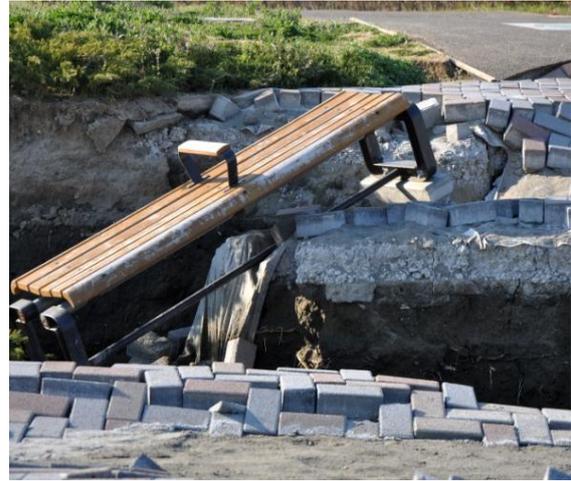
写真-7 浦安市墓地公園  
(日の出8丁目)

たりとした生活感が漂っている。(写真-6) 一方、僅か300mほど海に近づいた公園内では、いたるところで地割れ、沈下等に伴う道路や施設の損壊が目立ち、ベビーカーの横切る同町内の居住地域と比べて全く別世界の様相を呈している。(写真-7)
