## 鋼板格子筋を用いた RC はりの P C M 補強法

JFE シビル(株) ○今野雄介, 吉岡泰邦, 塩田啓介  
日大生産工 阿部 忠

## PCM Reinforcing Method of RC Beam Using Expanded Metal Grid

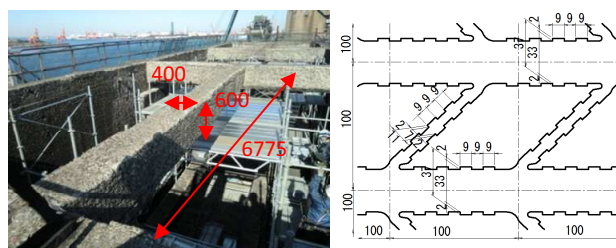
写真-1 既設 RC はり

補強対象の既設 RC はりは写真-1 の通り, 延長 6,775mm, 断面は幅 400mm, 高さ 600mm で, コンクリート劣化が進んでいる状況であり, 既設配筋と同量の鉄筋にて補強することが計画された。

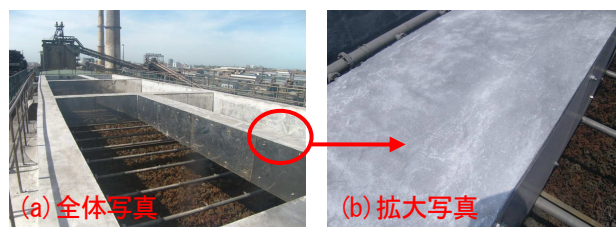
写真-7 4ヶ月経過後

完成から4ヶ月経過後の状況を写真-7(a), (b) に示す。底面と側面は防熱目的のステンレス鋼板が巻かれていて確認できないものの、コンクリート上面は有害なひび割れは見られず、健全である。展張格子鋼板筋による補強工法の実用性が確認できた。
