# 超高層集合住宅の外壁補修の実態について

日大生産工 ○今 夏紀  
日大生産工 永井 香織  
日大生産工 松井 勇

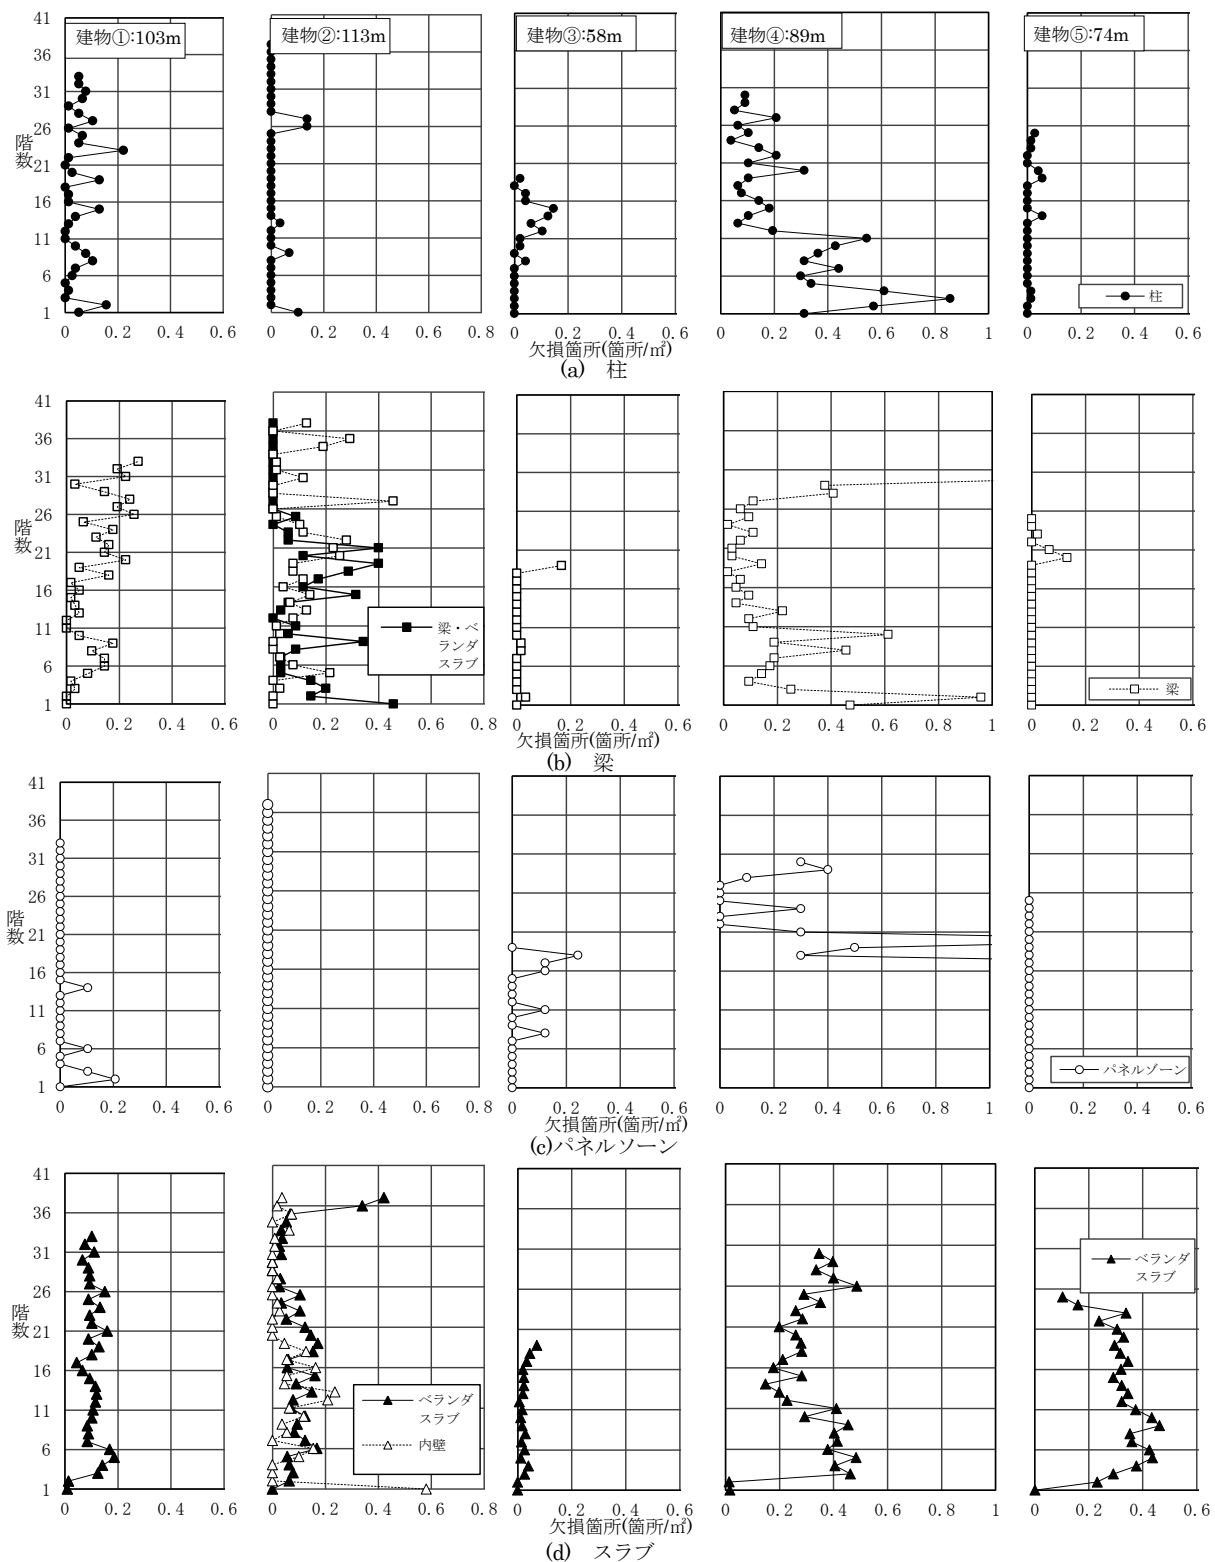
図2 各建物の欠損箇所数と階高の関係

各建物の部位ごとの欠損箇所数と階数との関係を図 2(a)～(d)に示す。図(a)～(d)いずれも左から建物①から⑤の順に示している。建物ごとに各部位に発生している欠損箇所数を比較すると、以下の通りである。

建物①では、柱およびスラブで低層階から高層階まで約 0.1 箇所/㎡、梁で約 0.2 箇所/㎡、パネルゾーンで低層部において 0.1～0.2 箇所/㎡となっている。

建物②では、梁で 0.4 箇所/㎡以下、スラブで 0.2 箇所/㎡、柱とパネルゾーンではほとんど発生していない。

建物③では、柱、梁、スラブおよびパネルゾーンいずれも上層になるに従い若干多くなり、上層部で発生箇所数は約 0.1 箇所/㎡を示している。

建物④では、他の建物に比して欠損発生個所が各部位とも非常に多くなっている。部位別に見ると特に、パネルゾーンが多くなっており、全欠損のグラフを図 3 に示すように、低層部で、4～8 箇所/㎡程度を示している。柱は低層部で 0.4～0.8 箇所/㎡を示し、高層になるにつれて減少し最上階では 0.1 箇所/㎡となっている。梁では低層部で約 0.5 箇所/㎡、中間層で 0.1 箇所/㎡、最上階で 1.0 箇所/㎡となっている。スラブでは、低層階で 0.3～0.4 箇所/㎡、中間層で 0.2 箇所/㎡、最上階で 0.4 箇所/㎡となっている。

建物⑤では、スラブのみ 0.4 箇所/㎡を示し、他の部位では欠損はほとんど発生していない。

建物④は、欠損の発生が他の建物に比し多くなっているが、これは、東日本大震災後に調査したもので、地震による被害も含まていていると考えられる。

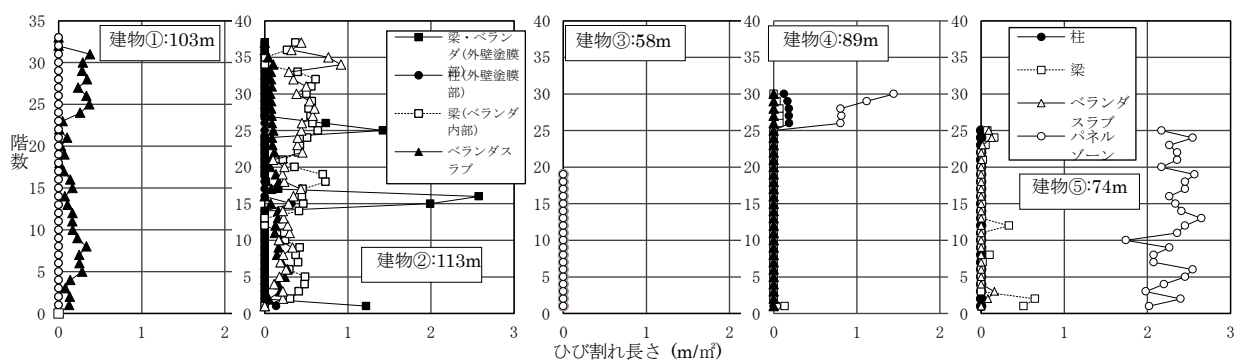
図4 各建物のひび割れ長さ(と階数の関係

各建物のひび割れ長さと階数との関係を図 4 に示す。図中には、部位ごとのひび割れ長さを示してい

建物①については、ベランダスラブでのみひび割れが発生しており、特に低層部と高層部で 0.5m/㎡程度のひび割れが確認されている。

建物②については、内壁とベランダ内側の梁に多く見られた。また、高層部の方が、低層部のひび割れ長さよりやや多く、0.5～1.0m/㎡程度を示している。梁・ベランダスラブのひび割れは、高さ方向について顕著な傾向は表れなかったが、所々で 1.0～2.0m/㎡程度のひび割れが発生している。

建物③については、すべての部位においてひび割れが確認されていない。

建物④については、ベランダスラブにおいて高層階で 1.0～1.5m/㎡のひび割れが確認されている。建物④は、東日本大震災後に調査されたものであり、前述の欠損も多く発生している。上層部でのみひび割れが発生しているのは、欠損発生箇所の殆どが剝離されており、ひび割れが欠損の中に含まれているためだと考えられる。

建物⑤については、各階のパネルゾーンで 2.0～2.5 m/㎡程度のひび割れが発生している。このひび割れの発生位置は、柱頭部付近での発生が殆どであった。この建物⑤は他の建物と比し、最も多くひび割れが確認されている。

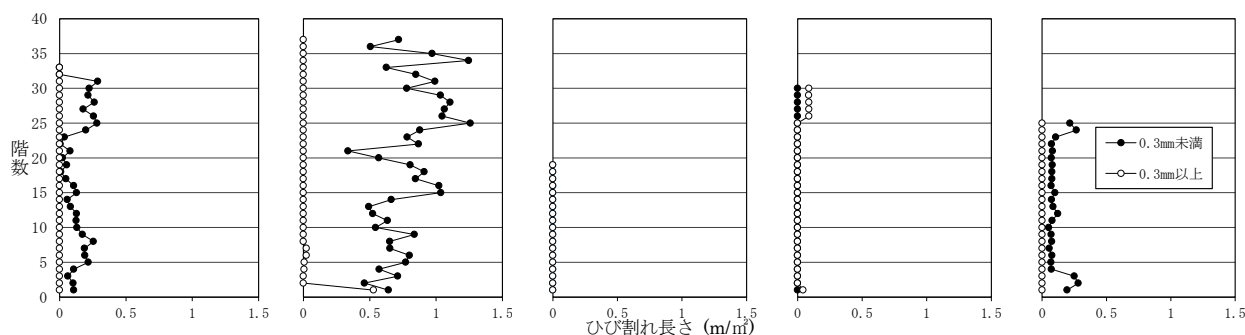
図5 各建物のひび割れ長さ(0.3mm未満と0.3mm以上)と階数の関係

次に、ひび割れ幅 0.3mm 未満のひび割れ長さとしひび割れ幅 0.3mm 以上のひび割れ長さを階数ごとに示したものが図 5 である。ひび割れ幅を 0.3mm 未満と 0.3mm 以上に分類したのは、0.3mm 以上のひび割れについては U カット補修するためである。

建物①については、ひび割れ幅の分類がされておらず、補修方法がフィラー処理と表記されていたため、ひび割れ幅を 0.3mm 未満として分類した。

建物①、②、⑤については、ひび割れ幅が 0.3mm 未満のものが多く発生している。

建物④については、0.3mm 以上のひび割れ幅が 25 階以上から発生していた。建物④は、東日本大震災後に調査されたものであることから、地震の影響によるものであると推測できる。

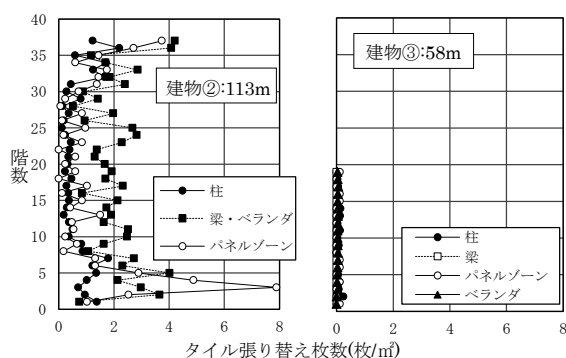
図6 各建物のタイル張り替え枚数と階高の関係

タイル張り仕上げの建物②と建物③のタイル張り替え枚数と階数の関係を図 6 に示す。図中には、部位ごとのタイル張り替え枚数を示している。

建物②については、タイル張り替え枚数は、柱<パネルゾーン<梁・ベランダスラブの順に多くなっている。また、各部材とも、低層部と高層部でタイル張り替え枚数が多くなっている。低層部に着目してみると、梁・ベランダスラブで2～4枚/㎡程度、パネルゾーン

で2~8枚/m<sup>2</sup>程度を示している。

建物③については、どの部位も全体的に少なく、0.5枚/m<sup>2</sup>程度である。

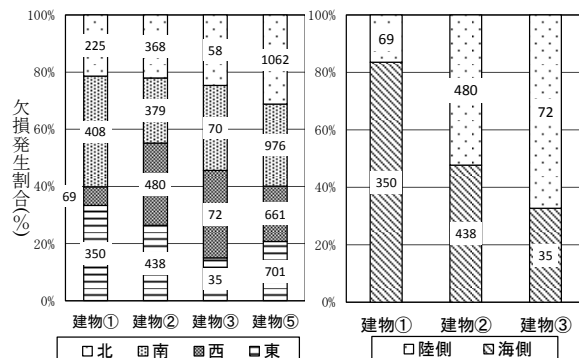
図7 方位別欠損発生割合

欠損について、壁面の方位の影響を示したものが図7である。建物④については、前述のとおり、東日本大震災の被害が含まれていると考えられるので、この図

から除外している。建物①では西面で欠損の発生が著しく少なくなっている。その他の建物では、顕著な差はみられなかったが、建物③では南と西に欠損が多く発生している。
