# 超高層建物のシーリング材の劣化評価

－15年以上経過した江東区の集合住宅－

日大生産工(院) ○今 夏紀      日大生産工      永井 香織  
日大名誉教授      松井 勇

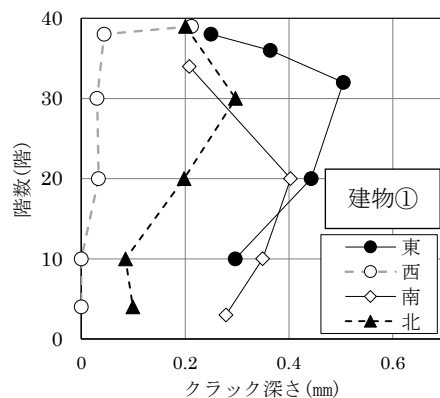
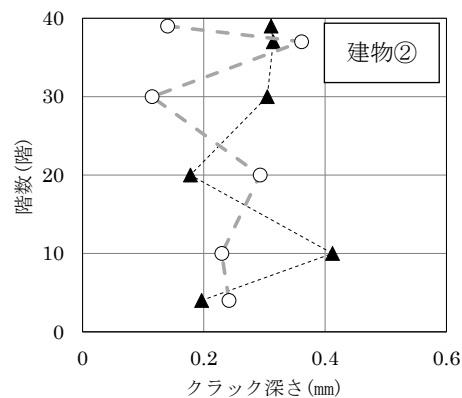
図2 建物階数とクラック深さの関係

建物階数とクラック深さの関係を図2に示す。建物①、②ともポリウレタン系のクラック深さは、約0.2～0.4mmの範囲で多く、大きな差は確認されなかった。建物②の変成シリコン系である西面は、0～0.2mmの範囲で全体的に小さい結果を示した。

高さ方向による比較では、建物①は高層部ほど劣化度が高くなっているが、シーリング

材の厚さが目安の厚さよりも薄いことも関係している可能性がある。建物②は、高さ方向による差は認められなかった。

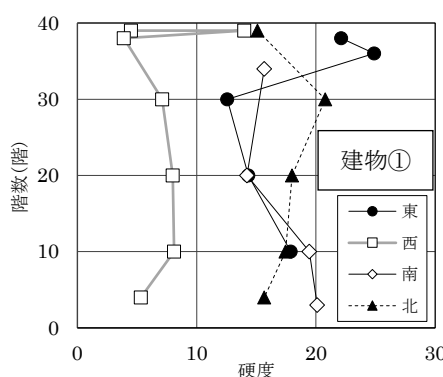
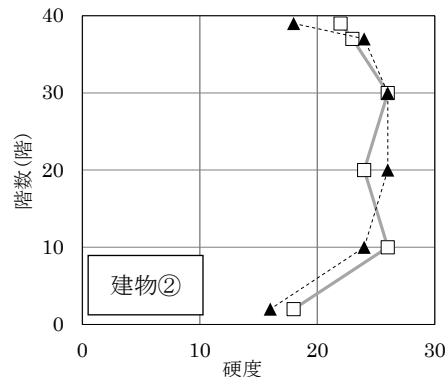
図3 建物階数と硬度の関係

建物高さと硬度の関係を図3に示す。建物①は、変成シリコンである西面の硬度が全体的に小さく約5～10程度を示した。日本大学で暴露試験をしている4種類のポリウレタン系シーリング剤の初期値約5～10に比し、今回は約10～20で、劣化している事が分かるが、物性的による劣化評価では、問題はない。

建物②は、西・北面とも約18～23を示しほぼ同値となり、中間層がやや硬度が高い結果となった。西・北面の採取した位置は、図4に示すように超高層建物の1つの角で採取していたため、ほぼ同値になったと考える。

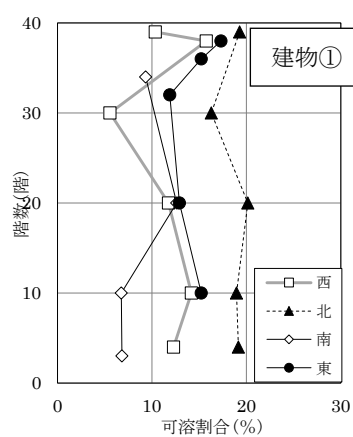
図7 建物階数とn-ヘキサン可溶割合の関係

建物階数と表層部のn-ヘキサンの可溶割合の関係を図7に示す。建物①は、北面のヘキサンの可溶割合が大きく劣化がほかの方位よりも劣化度が小さいことが分かった。その他の方位は、全体的にばらついており、約8~18%の範囲であった。建物②は、西・北面は、高層部ほどn-ヘキサンの可溶割合が小さ

くなっていることから、高層部ほど劣化しているということが分かった。
