## 東メボン寺院における小祠堂の基壇沈下について

日大生産工（学部） ○篠原 祥 日大生産工 塩川 博義  
日大・理工 小島 陽子

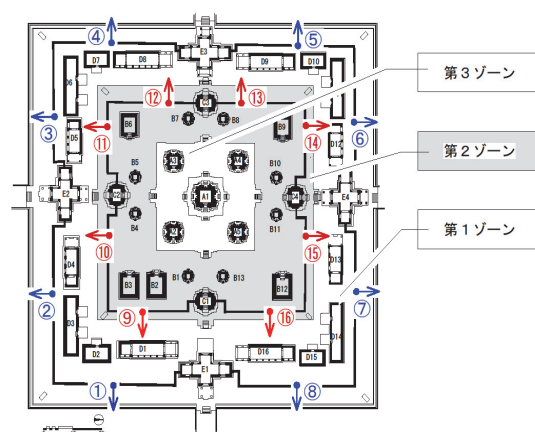
図1：東メボンにおける排水路の位置

イースト・メボンは、東西約126m、南北約121mの段台基壇上に展開している（図1）。最上層の第3ゾーンには周壁がなく、5基の祠堂が配置されている。第2及び第1ゾーンは、四方に塔門を設け、それらを結ぶように周壁が巡っている。周壁の内側には、それぞれ小祠堂と経蔵、倉庫が配置されている。本稿で対象とする小祠堂が配置されている第2ゾーンは、中心の第3ゾーンの段台基壇の周囲に、南西・北西・北東隅に1基、南東隅に2基の経蔵が配置され、四方の塔門の両脇に計8基（東側から時計回りにB1～13と建物番号を付す）の小祠堂が配置されている。第2及び第1ゾーンの周壁下部には排水路の穴が設けられている。その穴から段台基壇の上端に砂岩造の溝が設けられ、その先端に砂岩ブロックに生物の頭部を施した流出口がみられる。このような排水路は、第1ゾーン、第2ゾーンそれぞれ各辺2箇所ずつ計16箇所（第1ゾーンの東南側排水路を①、第2ゾーンの東南側排水路を⑨とし、時計回りに番号を付す）が設けられている（図1）。

第2ゾーンの排水路⑨⑪⑭は、段台基壇隅部から約13.5m離れた位置、排水路⑩⑫⑬は段台基壇隅部から約27m離れた位置排水路⑮⑯は段台基壇隅部から約18m離れた位置にある。

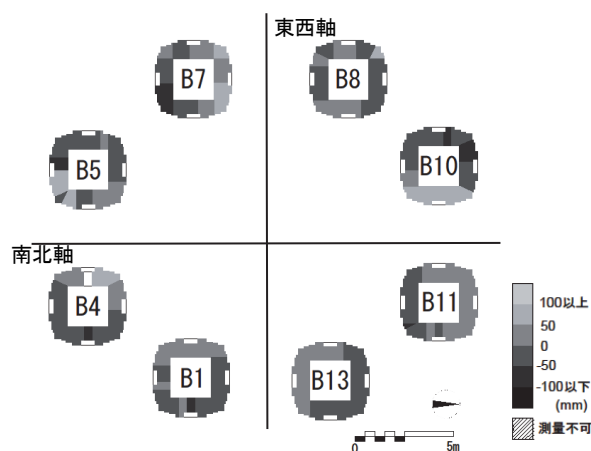
図2：小祠堂の基壇の高低差分布図

小祠堂は、砂岩造の基壇の上に、レンガ造の身舎とせり出し構造の塔状屋蓋をのせた構成で、方形平面の主室を有する。いずれも東正面に砂岩造の開口枠を有する出入り口を設け、他の3方には、開口枠をレンガ壁に彫り出した偽扉が施されている。現在、多くの小祠堂の壁体には、せん断破壊が認められることから、基礎部の沈下が想定された。そこで、各小祠堂の基壇上面のレベルについて、各辺で7箇所、各小祠堂で計28箇所の測量を行った。そのデータから各小祠堂の全測点の平均値を±0mmとし、各測点の偏差を算出して、各測点を50mmずつ6階調の高低差分布図に示す（図2）。

北西小祠堂(B10)基壇上面のレベルは、南東隅が平均値より92mmと最も高く、東面はいずれも50mm以上高くなっている。それに対して、南・北・西面はいずれも平均値より低く、北西隅では-76mmと最も低くなっている。小祠堂は、四方の塔門の両脇に配置されており、塔門を通る伽藍の東西軸及び南北軸に対して、ほぼ対称に位置している。北西小祠堂(B10)でみられたように、この東西軸及び南北軸に面する側の基壇敷石上面のレベルが、各祠堂の平均値に比していずれも高く、その反対側が低くなっている傾向は、全小祠堂8基中5基(B4・B5・B7・B10・B13)の小祠堂で認められた。これより、小祠堂の基壇上面のレベルが、伽藍の中心軸に対して外側が低くなる共通する要因があるとみられる。

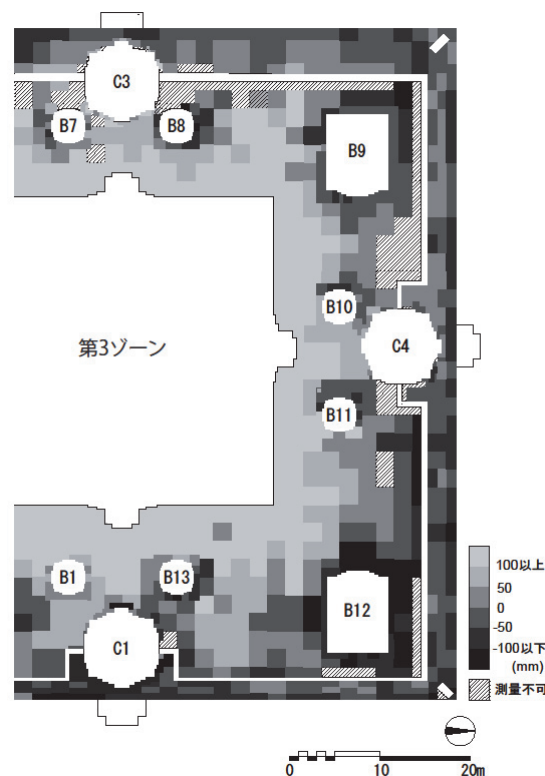
図3：第2ゾーン(北側)の段台基壇の高低差分布図

第2ゾーンの段台基壇敷石は、ラテライト造で、上面は滑らかに削られておらず、隣り合うラテライトブロックには段差がみられる。第2ゾーンの建物は、段台基壇敷石上にのっている。そのため、段台基壇と建物基壇の変位は相関すると考えられる。これらを検証するため、段台基壇敷石上面のレベルは、2m間隔のグリットの交点及びグリッド線と上述した各建物との接点の測量を行った。第2ゾーン段台基壇敷石上面の全測点の平均値を±0mmとし、各測点の偏差を算出し、50mmずつ6階調の高低差分布図に示す（図3）。紙面の都合上、北側半分を図示する。

第2ゾーンの段台基壇敷石上面のレベルは、伽藍中心側が最も高く、概ね外縁にむかって徐々に低くなっている。しかし、小祠堂の周辺では、局所的に低くなっている箇所が認められる。

前項で述べたように、南北中心軸に対して外側の基壇上面のレベルが低い北西小祠堂(B10)では、祠堂の周囲の敷石レベルについても、南北中心軸側の東面がいずれも平均値より40mm高く、反対の西側は平均値より低く、北西隅では-113mmと局所的に低くなっている。このように小祠堂の基壇が低い箇所において、その下の敷石のレベルが低くなっている箇所は、B7・B13付近でも看取される。これより、小祠堂の基壇の沈下は、その下の段台基壇の沈下に連動している可能性が高い。

5基の小祠堂(B4・B5・B7・B10・B13)でみられたように、伽藍の中心軸に対して、外側の敷石レベルが沈下する要因として、伽藍の東西・南北中心軸に対して、外側に排水路(⑩、⑪、⑫、⑭、⑯)が設けられていることが考えられる。これらの排水路に流れる雨水は、段台基壇内部の土砂を流出させるとみられ、そこから起こる地盤の緩みによって段台基壇が沈下すると考える。この段台基壇の沈下に連動して、小祠堂の基壇が沈下したと考える。また、小祠堂下の段台基壇敷石上面は、水平になるよう削られている。このため、建物の周囲のレベルは、他より低くなっており、現在、多量の土砂が堆積している。これは、その上に建てる建物の水平をとるためになされたと考えられるが、建物の周囲に窪みができたことにより、雨水が滞水する。このことも基壇の沈下と関連すると考える。
