## UAV-LiDAR を用いた台風による樹木被害状況の把握に関する研究

Evaluation of change detection techniques for Estimating Typhoon Damaged Tree  
Using by UAV-LiDAR Data

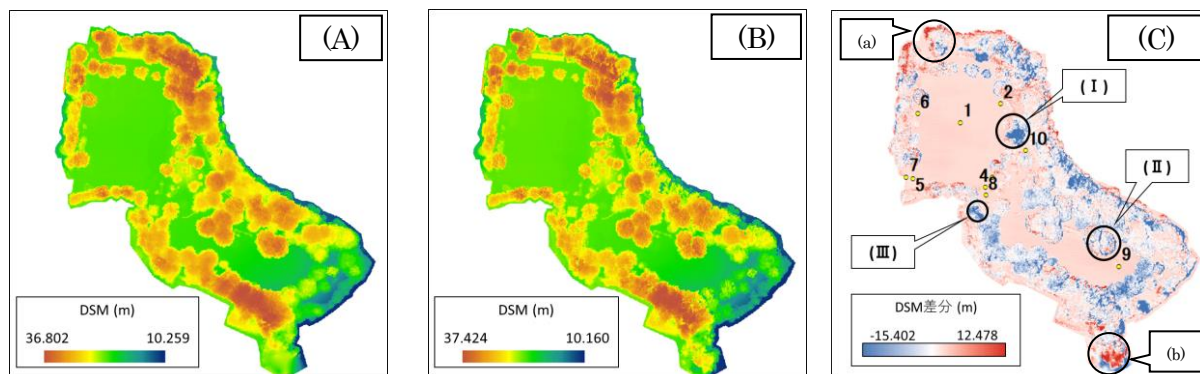
Fig.2 DSM (A: 2019/7/18, B: 2019/9/12) および二時期 DSM 差分画像 (C)

Fig.2にLiDARデータより作成した二時期DSMおよび二時期DSM差分データを示す。Fig.2(c)は色調が赤になるほど標高値が増加、青になるほど標高値が減少していることを表している。図中のアラビア数字はGNSS-RTKの観測点を示しており、ローマ数字は台風被害が顕著であった箇所を表している。画像a地点において最大で約7m、b地点において約5m程度の増加が確認された。これは樹冠の倒れ込みにより、標高値が増加したと考えられる。また、地点(I)は中心から広がるように最大で約10mの減少がみられた。これは、幹折れもしくは倒木による減少であると考えられる。(II)は樹冠を取り囲むように、最大で約6mの減少がみられた。これは樹冠周囲における折れ枝により、樹冠範囲が減少したと考えられる。(III)は横に広く、最大で約7mの減少がみられた。これは、幹折れもしくは倒木による減少であると考えられる。DSMとGNSS-RTK測量成果との精度検証結果をTable2に示す。各DSMにおいてRSMEは0.

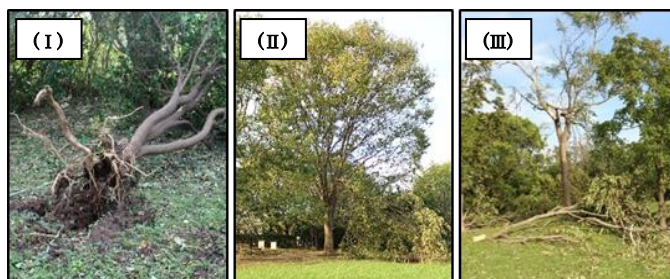
Fig.3 被害樹木外観写真

086および0.071を示しており、誤差が10cm未満であることが判明した。また、Fig.2より青が顕著である箇所を現地調査にて確認した結果をFig.3に示す。Fig.3より(I)において倒木、(II)において樹冠の減少および(III)において幹折れが確認された。よって、UAV-LiDARは災害時における樹木被害状況の把握に適していると考えられる。
