# モンゴル・ウランバートルにおけるRC造の現状

モンゴル・ウランバートルにおける生活空間計画に関する研究の一環として、ウランバートルにおける鉄筋コンクリート構造物を目視により観察した。

本報告は、ウランバートルにおける鉄筋コンクリート構造物の現状をその抱えている背景から検証し、今後の検討課題及び調査方針を示すものである。

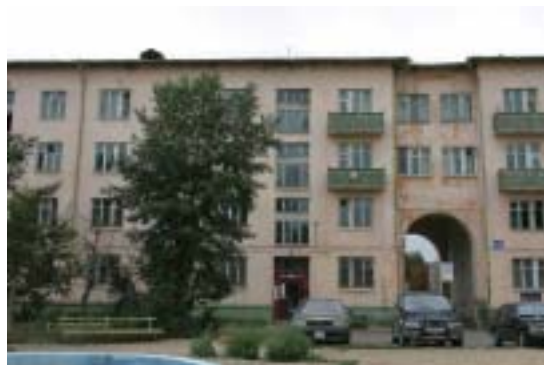
このような歴史背景を受け、鉄筋コンクリート構造物の設計及び施工において、古くから旧ソ連（Photo 1）・中国（Photo 2）の影響を強く受け、最近では韓国企業の手によるものが多く見受けられる（Photo 3）。

Photo 1 旧ソ連の設計・施工によるRCアパート（装飾がなく平凡な立面）

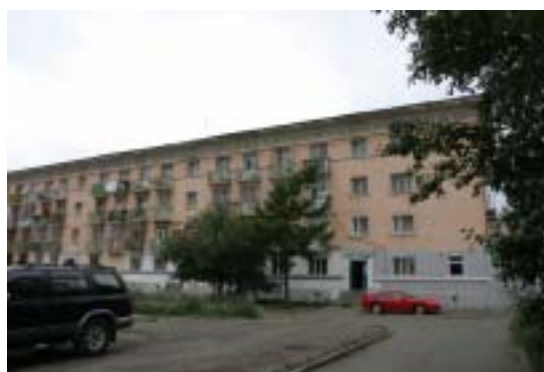
Photo 2 中国の設計・施工によるアパート（軒下壁面等に装飾がみられる）

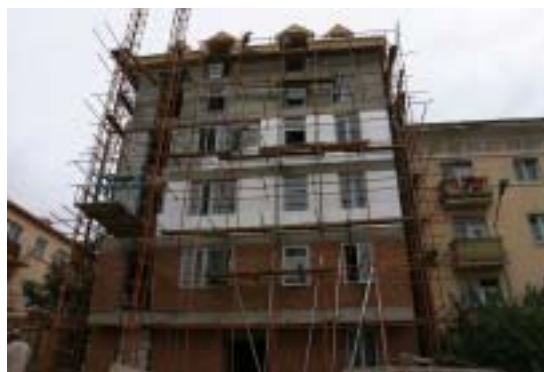
Photo 3 韓国企業により建設中のアパート（間仕切りには韓国で一般的なALCブロックが使われている）

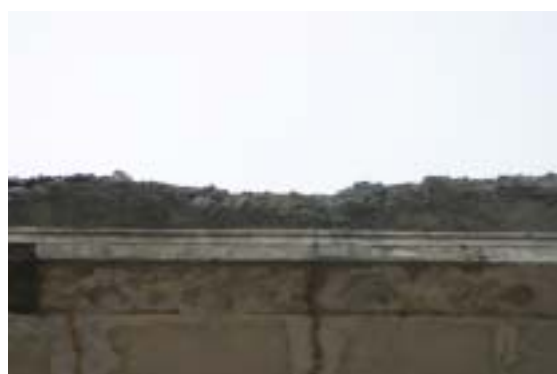
コンクリートの凍結融解作用による劣化は、コンクリートの細孔中に存在する水が凍ったり融けたりを繰り返す作用を受け、コンクリート全体が膨張劣化する現象である。水は、凍ると約9%の体積膨張を起こすことに起因している。日本では、厳しい管理のもと、数10～100μmの独立した微細気泡エントレンドエアー $4.5 \pm 0.5\%$ の確保、水セメント比の上限(50%)規制及び設計におけるディテールでの処置により、凍結融解作用による劣化を防いでいる。目視により調査した結果、Photo 4に示すように、屋根の底部などで、凍結融解作用による劣化が観察された。底におけるこの現象は、水切れが悪く、長い時間滞留する場所、凍結及び日射に対し、温度が敏感に変化する部位であることに起因している。

凍結最低気温の影響については、多少最低気温が低いほど劣化が厳しいといえるが、凍結融解回数の影響の方がはるかに卓越する現象である。この意味において、前述した通り、ウランバートルの降水量は全期間にわたり極めて少ないばかりでなく、冬期間に限定すれば、降水量は極めて少ないので、凍結融解作用による劣化の前提であるコンクリート内の水は少ない状態で、冬期間推移するものと考えられる。しかしながら、気温は摂氏0℃以下であっても暖房、日射などにより局部的に融解することが考えられる部位で、水仕舞いによって局部的に水が存在する部分では、結融解作用による劣化が起きている可能性がある。地域として、潜在的な凍害危険性を否定できない。また、Photo 4で示した状況を見ると、少なくとも、十分なエントレンドエアーが導入されているとは考えられない。

Photo 4 凍結融解による底の劣化

そこで、次回調査では、次の項目について調査するべきと考えている。

- (1) 鉄筋コンクリート工事標準仕様書における凍害に関わる記述（凍害に関する考え方、水セメント比、空気量）の確認
- (2) 生コンの実態（強度、水セメント比、空気量及びこれらのバラツキ）調査
- (3) 寒中施工の実態調査
- (4) コンクリート塊（可能であればコア）による調合推定、凍害抵抗性（凍結融解試験、空気量測定、気泡間隔係数測定、水銀圧入による細孔構造の測定）試験

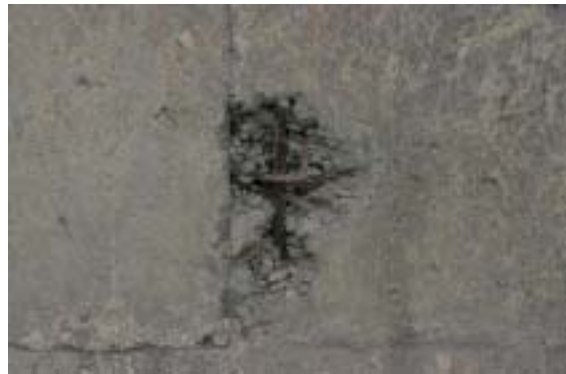
今回、ウランバートルの鉄筋コンクリート造を目視調査した結果、Photo 5 に示すように、日本に比し、施工状態が悪く、仕上材の色あせや汚れが目立ち、構造物として美観的な価値を備えていないものがほとんどであった。お粗末感が否定できない。

Photo 5 ジャンカおよびかぶり不足による鉄筋の腐食、コンクリートの仕上がり状態の悪さ

次回調査では、下記の項目について調査すべきと考えている。

- (1) 鉄筋コンクリート工事費事情（工費、建設技術者・職人の地位・待遇）調査
- (2) 鉄筋コンクリート造施工方法
- (3) 仕上調査（使用材料、工法、劣化）
- (4) 既存RC造の保守管理規定及び実態調査
