## 道路橋RC床版の塩害に着目した電気防食技術の動向

日本エルガード協会 ○峰松 敏和 若杉 三紀夫  
日大生産工 阿部 忠

Technical Situation of Cathodic Protection for Reinforced Concrete Slab Bridges

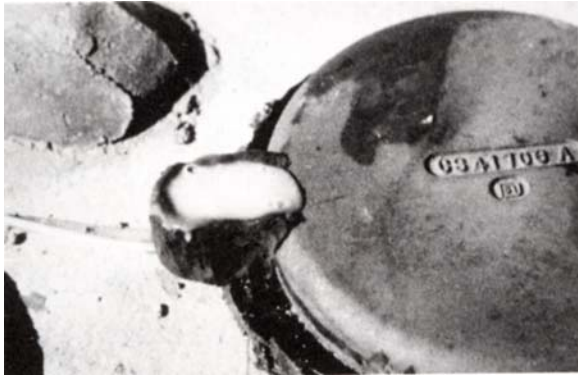
写真4 珪素鉄の鑄物による陽極

写真4は、1974年頃に実施された世界最初のコンクリート構造物の電気防食に適用された陽極で、直径30cm程度の高珪素の鑄鉄を1次陽極とし、これを導電性のアスファルトで覆う方法で、道路上面の電気防食が行われ、電気防食の有効性は確認されたが、寿命が短いなどの理由で、定着するには至らなかった。

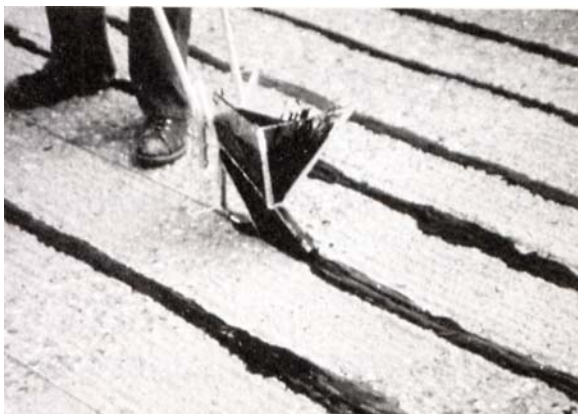
写真5 溝式ノンオーバーレイ方式

写真5は、カーボンを用いた電気防食の一例で、コンクリート上面に一定間隔の溝を切り、この溝に白金ニオブ銅線を入れ、カーボンを混入したペーストを流し込む工法で、溝式ノンオーバーレイと呼ばれる工法である。

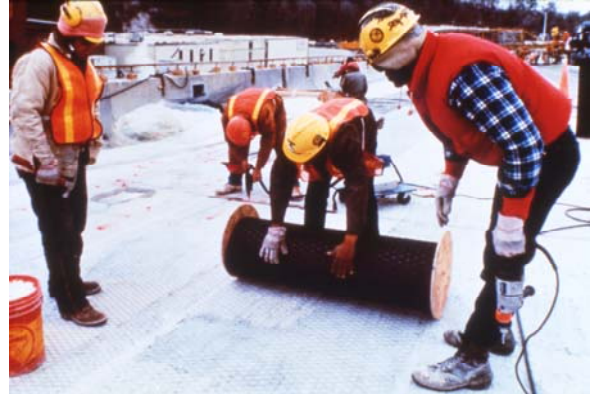
写真6 チタンメッシュ方式の陽極設置状況

写真6は、このエルガードチタンメッシュを用いた道路橋床版上面の電気防食の陽極設置状況で、ロール状の陽極を防食対象に広げ、所定の接続等を行った後に、コンクリートを打設するため、施工も非常に簡便である。

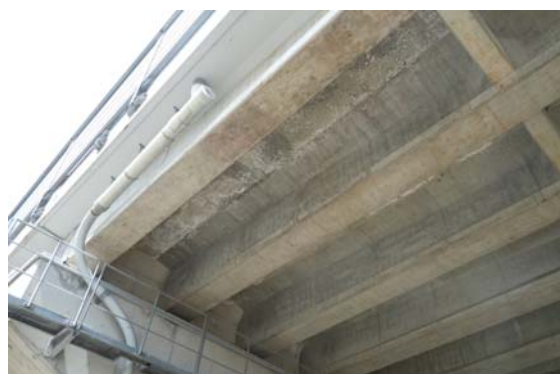
写真8 凍結防止剤散布地域のPCT桁橋梁

写真8は、凍結防止剤が比較的多量に散布される地域のPCT桁橋梁下面の状況である。床版上面に散布された凍結防止剤がアスファルトを透過し、コンクリートに浸透して、間詰めコンクリート下面に白色析出物とし現れている。PCT桁橋梁は、桁と間詰めコンクリ

ートで構成され、間詰めコンクリートは桁部より、品質が劣り、通常の状態でも濃淡電池が形成される。さらに、塩化物イオンは品質の劣る間詰め部に、より浸透するため、塩化物の濃淡によるマクロセル腐食が生じ易い構造であり、凍結防止剤による塩害の進行には注意を要する構造と考えることができる。
