## 液状化によるマンホール浮き上がり防止の検討

日大生産工（学部）○荻巣 稚雪  
日大生産工 高橋 岩仁

Examination on Uplift Prevention of Manholes Caused by Liquefaction  
Chiyuki OGISU, Shohei OKAMOTO, Iwahito TAKAHASHI, Takaaki OOKI

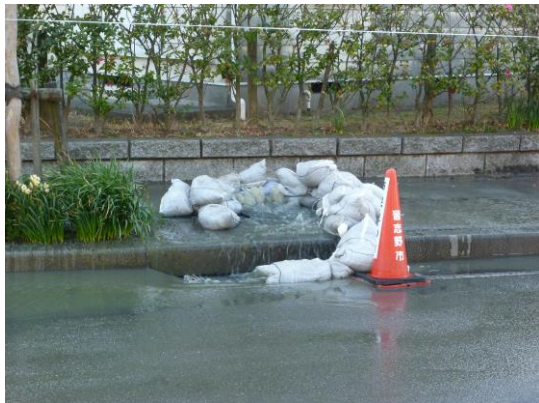
写真-4 習志野市の下水噴出状況

写真-4に習志野市の下水噴出状況を示す。習志野市では、管の継ぎ手部分が脱落して周辺の土砂を巻き込んだため、管の閉塞が起きた。そのためマンホールから下水の噴出が各所で見られた。

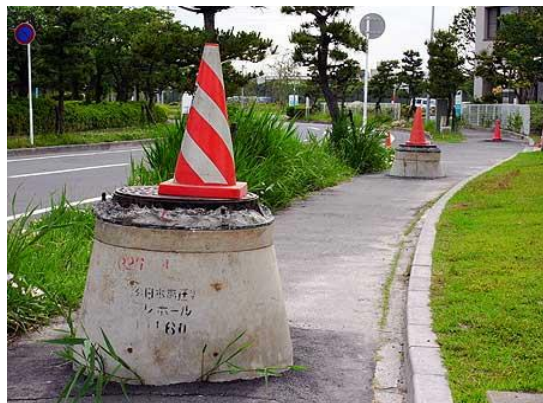
写真-5 浦安市(入船地区)のマンホール浮上状況

写真-5に浦安市の被害状況を示す。浦安市入船地区は埋立て地内の水分を多く含んだ土であるため、液状化が発生し、中空のコンクリート構造物であるマンホールは浮き上がった。また、千葉市、我孫子市を始め十勝沖地震（2003年）、新潟県中越沖地震（2007年）でも同様な被害がみられた。

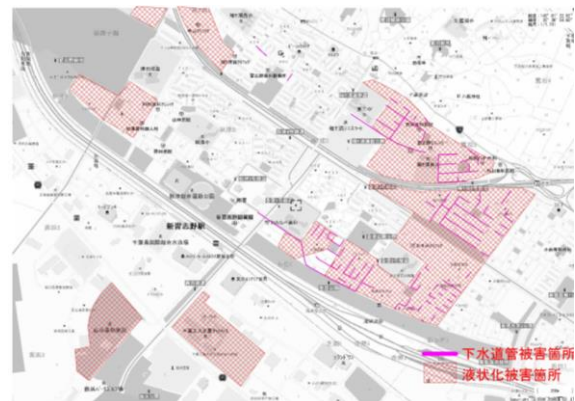
図-2 習志野市下水道管被害地域

図-2に習志野市の下水道管被害地域を示す。習志野市液状化被害箇所の管路施設は，「遠心力鉄筋コンクリート管」と「現場打ちマンホール」であるが，その他の被害地域では，「硬質塩化ビニル管」と「組立マンホール」である。これは1980年代に構造形式が移り変わっていったからである。

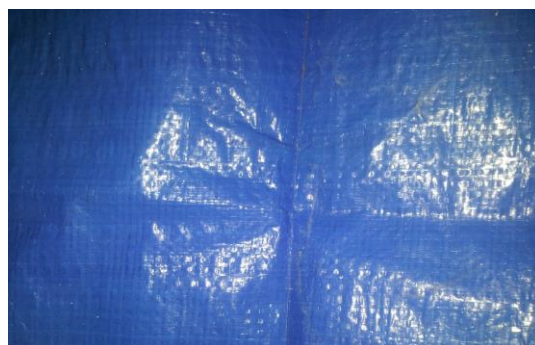
写真-6 ブルーシート

液状化対策方法は，工事用シートを周囲に設置する方法を選定した。表-2に今回使用したシートの特徴を，写真-6から写真-8に各シートを示す。また，写真-9にシートと模型埋込み状況を示す。

| シート名 | 特長 |
|---|---|
| ブルーシート | <ul style="list-style-type: none"> <li>・ポリエチレン製で防水性が高い。</li> <li>・安価で軽量。</li> <li>・様々な用途で使用されている。</li> </ul> |

表-3に液状化試験装置によって得られた結果を示す。結果より、マンホール高さに関係なく、透水対策用シート①は、マンホールの浮上が見られず、最も浮上防止効果が大であった。続いてシート②もほぼ浮上が見られず、良好な結果であった。ブルーシートはシートなしに比べ、浮上防止効果が見られたが、マンホール高さ15cmで2.6cm、20cmで4.0cmの浮上が確認された。このことから、透水対策用シートを用いることにより、液状化による浮上の抑制が図られたといえる。

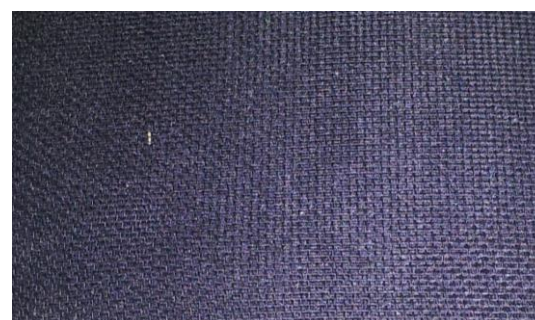
写真-8 シート②  
(ハイメッシュ)

| シート名 | 特長 |
|---|---|
| シート②<br>ハイメッシュ | <ul style="list-style-type: none"> <li>・メッシュ構造で土との摩擦特性に優れている</li> <li>・透水性に優れている。</li> <li>・軽量で取り扱い易く施工性に富む</li> <li>・高強度で低伸度特性に優れている</li> </ul> |

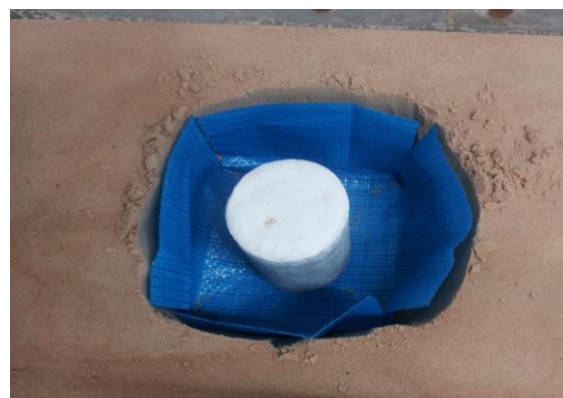
写真-9 シートと模型埋込み状況

- 1) マンホール模型の高さに合わせて20cm四方の穴を掘り、穴の大きさに合わせて対策シートを敷いて中に模型を埋める。
- 2) 最終的に震度6弱になるように、徐々に震度を上げる。
- 3) 震度が6弱になった時点から30秒間観察を行う。
