**稼働下にある土木遺産の評価に関する調査**  
**- 清洲橋・永代橋を対象として -**

Study on Evaluation of Historical Civil Engineering Works in Service

－ In case of Kiyosu and Eitai Bridge －

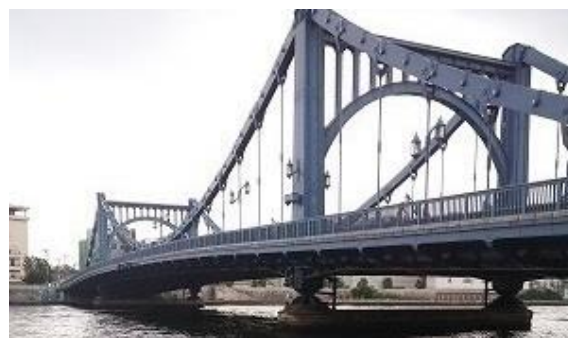
写真1 清洲橋（撮影日：2015年9月6日）

歴史的価値の評価点到抵触しないように補強工事が行われている。(写真1, 2)

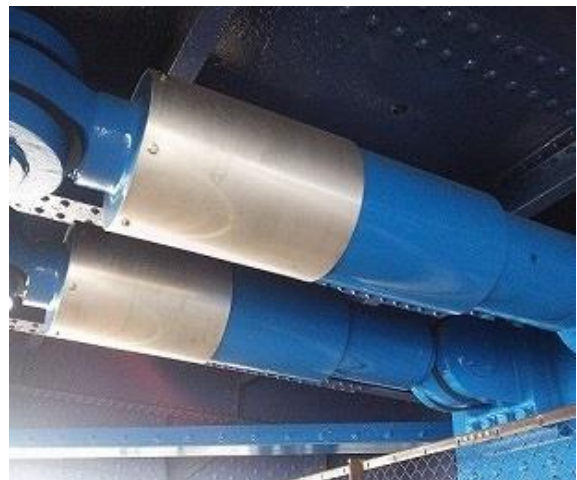
写真3 ダンパー（清洲橋）

ダンパーのシリンダー部分が、地震時に固定されることで揺れを吸収する機能面の向上が見込まれる。

ダンパー（写真3）は大規模な追加構造材（16基）であるが桁下から見た空間にも配慮されており、路面、隅田川上の景観を変更するものではなく意匠的な評価に抵触しないように配慮されている。本数は片側で8本の計16本設置されており、全体のバランスや景観も考えて、大きさなども配慮されている。また、色も青色に変えることで、違和感なく後からの取付けだと判断できるように配慮されている。

機能面としては、地震時の慣性力を、水平荷重を分担していなかった橋台部に逃がすことで、橋脚部の分担する地震荷重を減らす見込みがある。橋台の機能を損なわない程度のダンパー減衰力に設定されている。

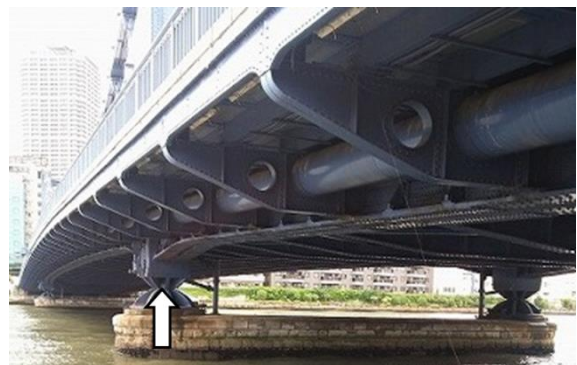
写真4 桁受け支承の補強（清洲橋）

支承内部に桁受け支承固定ストッパーが取付けられた。地震時の負荷を減じるといった機能面の向上が見込まれている。

変位制限構造、桁受け支承補強（写真4）も、設置されたことで耐震性の向上が見込まれており、ダンパーと合わせて設ける事で更なる耐震性の向上が見込まれている。また、ダンパー同様に桁下からの景観変更のみで、これも意匠評価に抵触しない。

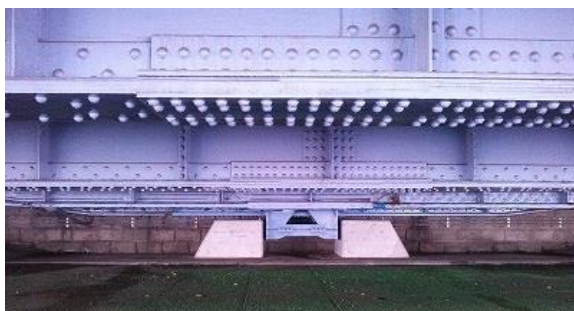
写真6 橋台部変位制限装置（永代橋）

橋台の中心部分に取り付けられた。これの設置により、橋台にかかる地震力は低減すると見込まれている。

橋台部変位制限装置、橋台部落橋防止システム（写真6、7）は、橋台部分に設置された。これらが桁下に設置されたことにより、橋台にかかる地震力を低減させるといった機能面の向上が見込まれている。

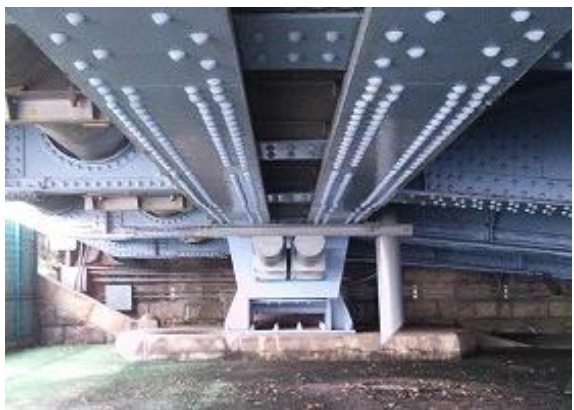
写真7 橋台部落橋防止システム（永代橋）

橋台に取り付けられた。橋台部変位制限装置同様に、橋台にかかる地震力は低減すると見込まれている。
