## 安全な避難経路確保に向けた現況調査 ～千葉県習志野市大久保1丁目～4丁目を対象にして～

日大生産工(学部) ○大貫 将貴 日大生産工 永村 景子  
日大生産工(院) 大森 真央 日本生産工(院) 菊地 健司

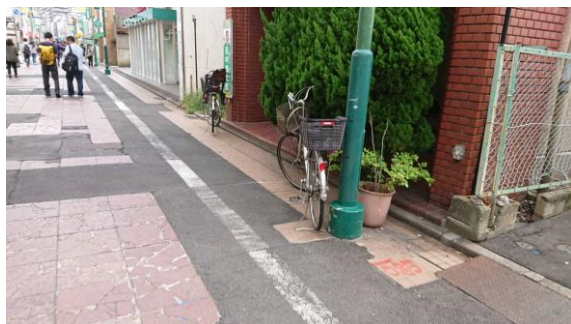
写真-1 大久保商店街にある違法自転車  
(筆者撮影)

対象地域の中でも、京成大久保駅と日本大学を結び、多くの店舗が立ち並ぶ大久保商店街について、通行障害物件の調査を行う。主に街灯の数、障害物になりえる物（店舗の看板等）、違法駐輪(写真-1)の数を調査する。時間帯や天候により左右される違法駐輪については以下の要領で調査を行う。

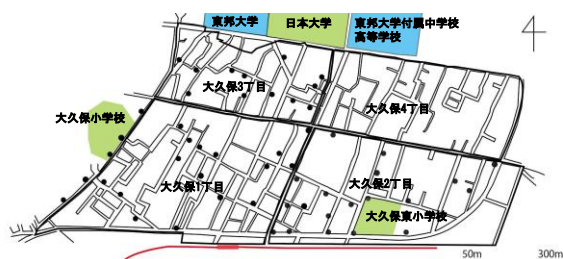
図-3 避難看板の設置位置(筆者作成)

図-3は、避難看板が設置された地点をプロットしたものである。図-3のプロットした地点に写真-2のような避難看板が設置されていた。大久保1丁目には、21か所、2丁目には19か所、3丁目には12か所、4丁目には1か所も存在しなかった。合計で52か所の避難看板が対象地域に設置されていた。

ここで、避難看板とそれぞれの地区の大きさに着目すると図-3より、大久保3丁目だけ数が少なく見えるが、それぞれの地区の面積と看板数を比較すると表-2のようになった。大久保1丁目と2丁目の面積はそれぞれ213km<sup>2</sup>、207km<sup>2</sup>となり、看板数がそれぞれ21、19枚であったことから、看板1枚当たりの面積はおおよそ10km<sup>2</sup>になった。対して大久保3丁目は面積が106km<sup>2</sup>に対して看板数が12枚だったので看板1枚当たりの面積は8.8km<sup>2</sup>になった。つまり、避難看板は平均で9km<sup>2</sup>に1か所の避難看板が設置されていることが分かった。

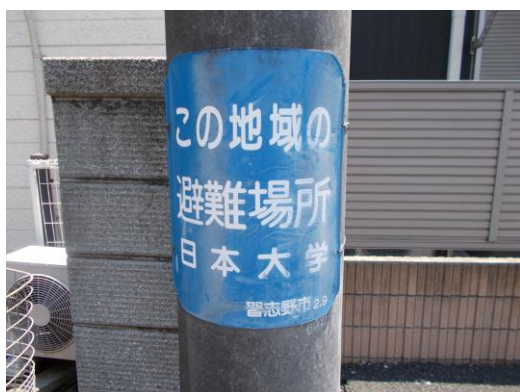
写真-2 3丁目にあった避難看板(筆者撮影)

大久保3丁目には写真-1のように「この地域の避難場所 日本大学」と書かれていた。3丁目は1、2丁目とは異なり、1つの電柱に1枚のみ避難看板が設置されていた。

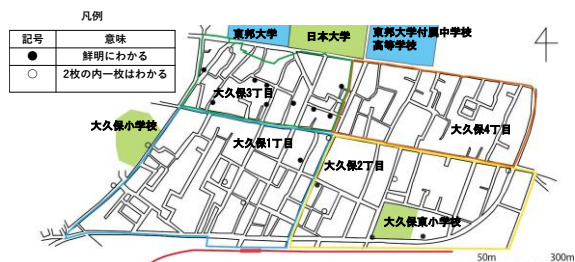
図-4 避難看板が鮮明である地点

図-4には、各地点の避難看板2枚(3丁目は1枚)が鮮明に見えているものを●印、○のプロットは1丁目および2丁目において、片方が不鮮明であるものの、一方が鮮明に見える地点を○印とした。調査結果を表すと表-3になった。なお、1丁目及び2丁目では2枚とも、3丁目では1枚が不鮮明なか所は図-5の位置となる。ここで表-3の情報を細かく分析すると、合計で●が13か所、○が8か所となり1丁目の看板は●の箇所が1枚(4%)となり、○のか所は5か所(24%)となった。2丁目は●

の箇所が3か所(16%), ○の箇所は3か所(16%)という結果になった。3丁目は1, 2丁目に比べて、全体の数が12か所中8か所(67%)の避難看板は鮮明にみえる結果となった。一方、図-5より、不鮮明な避難看板は合計で30か所(57枚)という結果となった(表-4)。

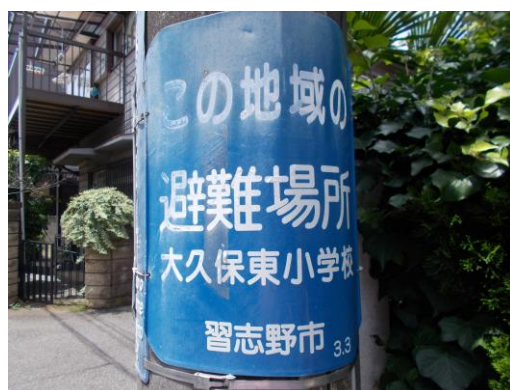
写真-3 鮮明に見える避難看板(筆者撮影)

前節で示した避難看板の中には、標示内容が不鮮明であり、記載内容が確認し難いか所が多数存在した。以下では、その状況を「避難看板鮮明度」として整理する。この調査における鮮明度とは、看板を約0.5mの位置から撮影した際に、確実に避難場所が理解できるものを鮮明にわかると定義する。写真-3が鮮明にわかる。写真-4が不鮮明な避難看板とする。
