せん断破壊履歴 RC 梁を補強するためのアラミド繊維シートの補強方向

とその効果に関する実験

日大生産工（院） 金子 健未 日大生産工 木田 哲量
日大生産工 澤野 利章 日大生産工 阿部 忠

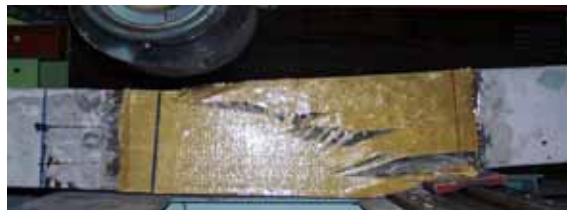
写真 3 所定荷重載荷後破壊状況(1)

写真 3, 4 は所定荷重載荷後におけるせん断破壊履歴 RC 梁の破壊状況を示したものである。シートの繊維方向を供試体の引張面に対して平行に貼り付けた 1 は荷重載荷位置の直下部上面からクラックが進展し、下面のアクチュエータ支点部まで達するせん断破壊になっている。これに対し、シートの繊維方向をせん断ひび割れに対して鉛直に貼り付けた 2 では、1 のようなせん断破壊にはならず補強領域外の下面から進展した曲げクラックによる曲げ破壊となっている。また、シートに関して 1 はクラックに沿う形で破断している。

1 の破壊形状はせん断スパン内におけるせん断破壊となった。一方、2 の破壊形状はシートの靱性が有効に作用するためにせん断スパン外の曲げ応力度の増加に伴う曲げ破壊となる。
