# 近代産業遺産の保存・再生によるまちづくりに関する研究 －桐生市の鋸屋根工場群の保存・再生利用手法を通して－

日大生産工（院） ○金子 由香  
日大生産工 坪井 善道

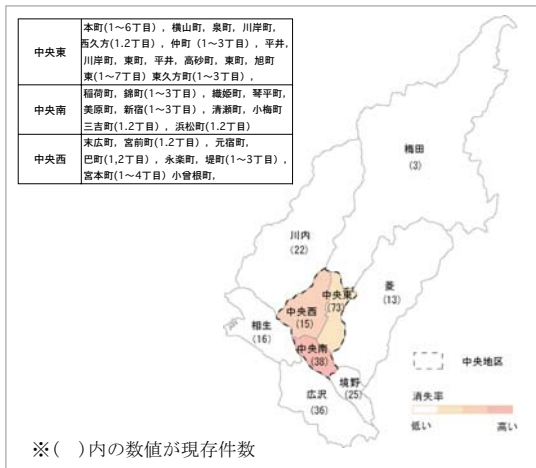
図 2 都市計画区域に基づいた地域別現存件数

現存する 241 棟の鋸屋根工場の分布状況を、桐生市の都市計画区域に基づいて見ると、現存件数が 42 棟と最も多い東 1~7 丁目や、東久方、本町等からなる中央東地域に全体の約 30%の 73 棟が現存しており、次に現存件数が多い中央南地域(新宿、錦町等)38 棟と、中央西地域(堤町、永楽町等)15 棟を合わせると、中央地域に全体の約半数が集中していることがわかった。しかし、並行して鋸屋根工場の消失状況を見ると、リストに掲載された 7 棟のうち半数以上の 4 棟の消失が確認された浜松町が最も現存率が低く、また、現存件数が多い新宿、東、東久方等からなる中央地域の消

失率が高く、相生町、境野町、広沢町等の周縁地域の消失率が低いことがわかった(表 1, 図 2)。

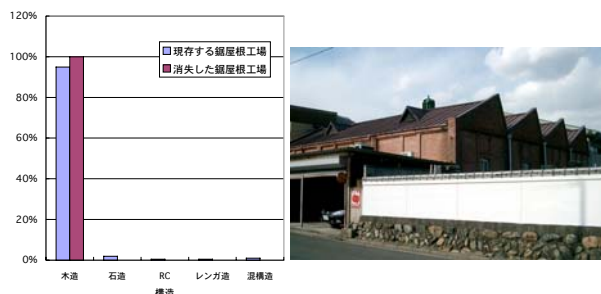
図7 構造の比較

桐生の鋸屋根工場の構造は、木造がほとんどであり、消失している工場はすべて木造である。理由として、構造上雨漏りがしやすく、屋根の連結部分や採光面が傷むため、常にメンテナンスが必要であり、特に老朽化が激しい木造は維持管理上保存が難しい傾向がある。また、鋸屋根工場の中には、平成10年に木骨レンガ造の工場が、平成17年には木骨造石造の工場が登録文化財に指定された(図7, 写真1)。
