# 鎮江における水環境に関する報告

本報告は、朱教授（河海大学）の行っている鎮江市・内江における水環境改善と生態系修復国家プロジェクトの内容について記したものである。

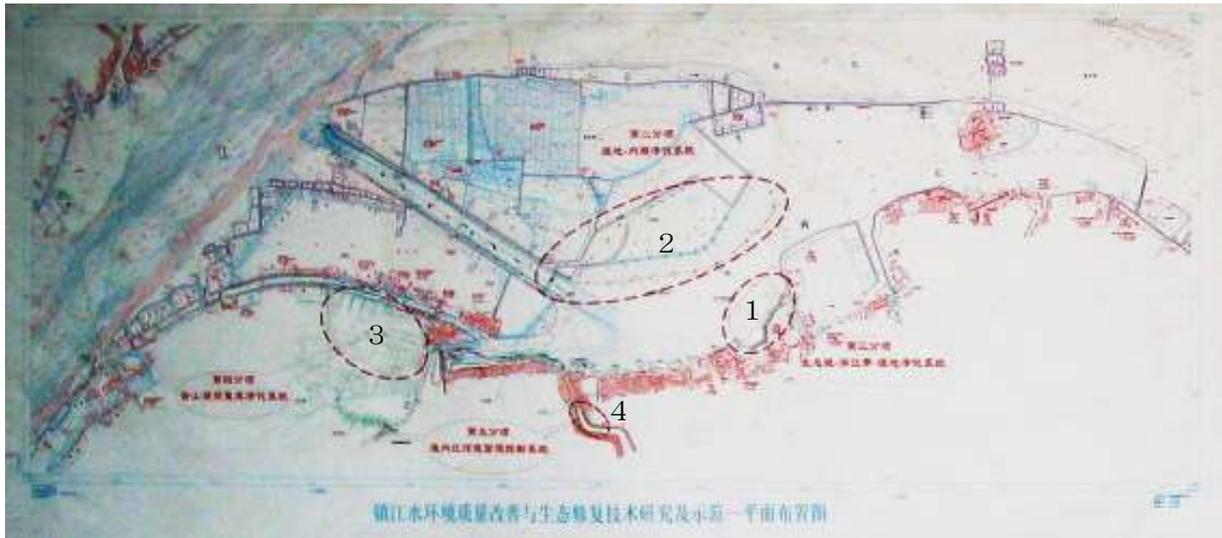
写真—1 内江施工計画図

朱教授が携わっている内江の環境保全プロジェクトは 863 プロジェクト(写真—1、2)と呼ばれる国家プロジェクトであり、4地点においてそれぞれ異なった水環境改善と生態系修復の研究が行われている。写真—1が本プロジェクトの施工計画図であり、点線の円内の4カ所が研究地点である。

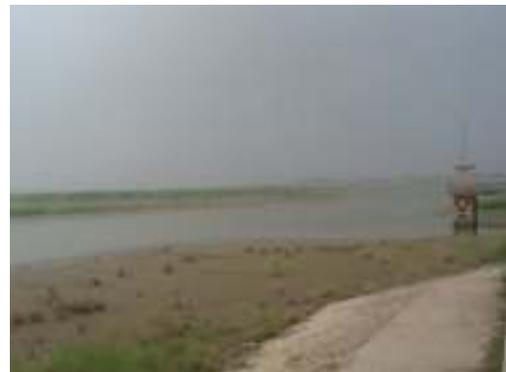
写真—3 内江の堆積土砂

1地点は長江から大量に流入し、内江において堆

積した土砂やヘドロ(写真—3)を浚渫(写真—4)し、その土砂やヘドロを利用し植生を行う、親水性の護岸を造る工事が進められている。

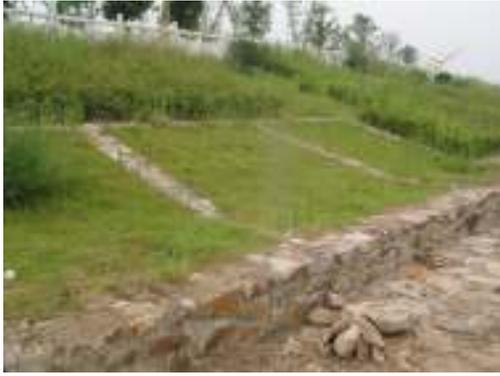
写真—5 多自然型堤防

2地点ではもともとあった堤防を多自然型堤防(写真—5)に造り変える研究で、堤防の法面での植生の実験を行っている。しかし、土砂の堆積によりできた湿地帯には現在、鳥などの生物も生息しているため、一部は残した親水公園(写真—6)へと整備が進められている。ここでは雨季と乾季の水位変動に対し耐久性のある護岸の築造や植生の選定の研究を行っている。なお、護岸工事にはポーラスコンクリートブロックや玉石積みといった水没時には微生物による水質浄化効果を狙った工夫も見られた。

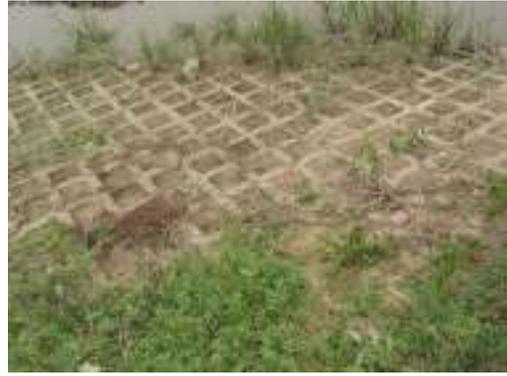
写真—9 護岸施工状況

写真—7は水位上昇時の土砂流失を防ぐべく、レンガの壁で護岸を仕切りそこに植栽を行うものである。写真—8は植生や微生物による水質浄化効果を考慮したポーラスコンクリートで造られた護岸ブロックであり、写真—9は実際の施工例である。写真—10は日本でも多く見られる通常の玉石積み護岸である。

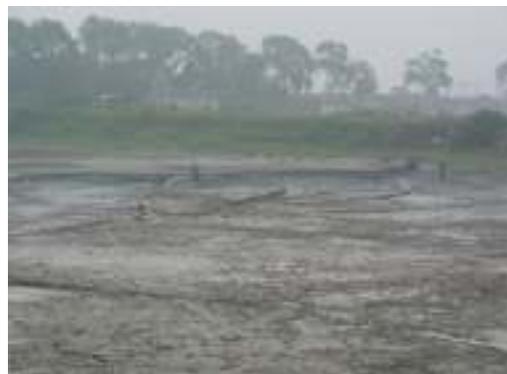
写真—11 ヘドロ除去作業

3地点では養殖場の水を抜き、堆積したヘドロを除去し、自然の池へと戻す工事である。(写真—11)

ここでは高圧の水でヘドロを削り取り、汚水状にしてポンプで汲み上げていたが、これらは処理される

ことなく別の場所へ排出されており、排泥先における汚染が懸念される方法であった。

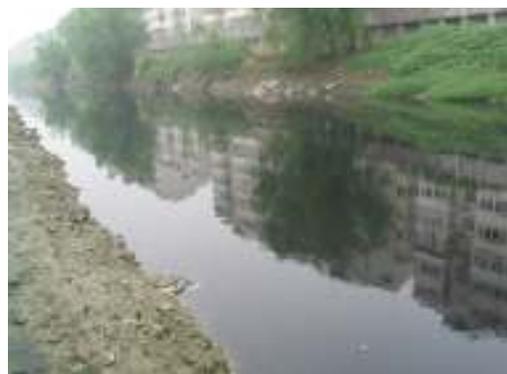
写真—12 河川汚濁状況

4 地点では内江へ流入する河川の水質浄化と内江の水位調節の研究であり、水位の調節は水門により行われ、水質浄化方法は河川よりポンプで水を汲み上げ護岸上部より散水し、浸透ろ過するという方法(写真—13)が計画されている。しかし、この河川を流れている水の色は黒く、透視度はおそらく 0 に近いと思われる状態で、さらに強い腐臭を放っており、水というよりはヘドロが流れている状態であった(写真—11)。このため現状の水質では、ろ過ブロックへの散水は不可能と考えられる。なお、この原因は生活排水の流入と酢、醤油の工場、織物工場から

の廃水とのことである。

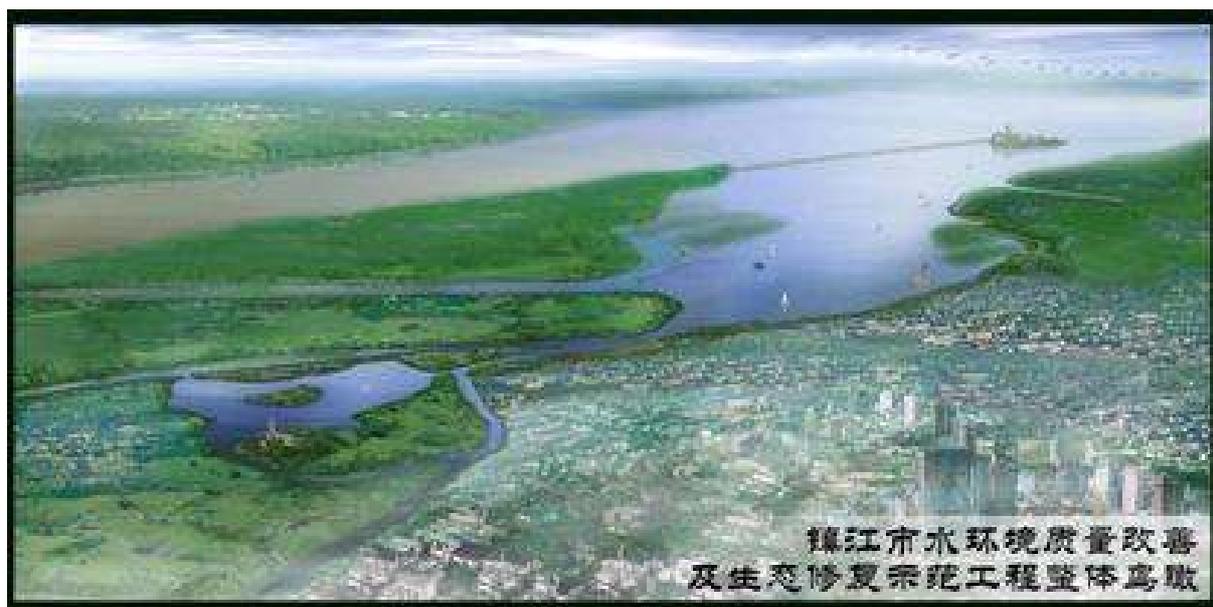
写真—14 内江の最終完成予想図

これら4地点で各種水質改善プロジェクトが進められており、最終的に内江を完全な湖とする予定(写真—14)である。
