銀行の用途変更に関する研究

日大生産工(院) ○安藤真由子

日大生産工 曾根陽子

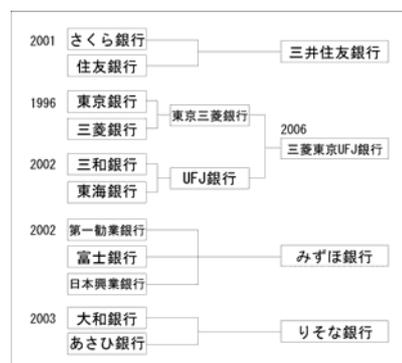
図1 都市銀行再編図

しかし近年、ATMやインターネット口座が普及し、応接室や客溜り空間が不要になり、小さいスペースでの銀行運用が可能となった。また、図1に見られるように、1996年以降11社の都市銀行が4社に統合され、それにより支店の閉鎖・併合が生じた。その結果、建物の撤去や用途変更が銀行建築に見られると予測される。

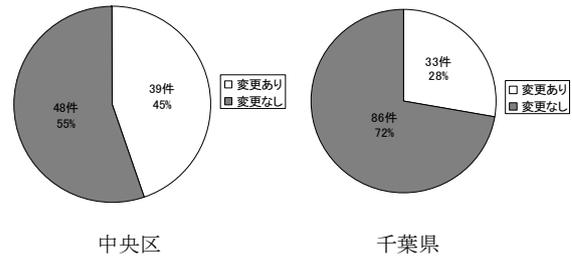
図2 変更の有無

中央区における再編前の支店数は87件、再編後は48件で半数近い39件(45%)の減少が認められた。これは、千葉県の33/119件(28%)に比べ多い。支店の減少は、地域によりその傾向が異なる。支店が密集している地域では減少する傾向がより大きく見られる。半数近くの支店が減少していたことにより、中央区が支店の密集地域であったこと、銀行機能にとって重要な地域であったことが分かる。

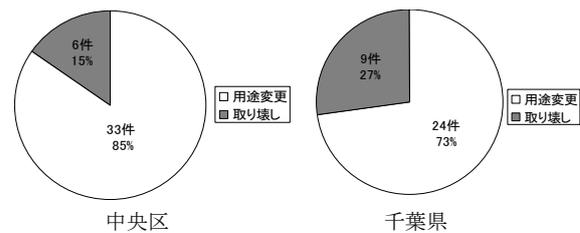
図3 廃止後における支店の内訳

中央区で変更のあった建物39件に関して調査を行ったところ、取り壊されずに用途変更した建物は、33/39件(85%)であった。これは千葉県の24/33件(73%)と比べその率が高い。その要因として、中央区における銀行が自社ビルだった場合も、支店以外の関連会社が共に入っている為、支店閉鎖後の建替えが発生しないこと、建物がもともと高い容積で建てられていることなどが考えられる。

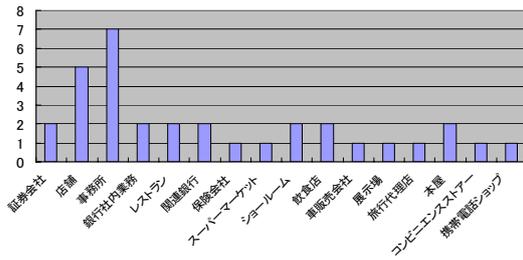
図5 中央区一用途変更後の使用内容

用途変更後の使用内容は図5・6に示す通りで、千葉県に5/33件(15%)見られた空きは中央区では見られなかった。これは、建物のより効率的な使われ方が中央区で求められていることが要因と考えられる。

変更後の用途にあまり傾向は見られないが、人通りの多い道に面し、ガラス張りであることより本屋・薬局を含む店舗、パチンコ屋、コンビニエンスストア、などが見られる。また、ファサードの重厚感を生かし高級レストランとしているところもあった。

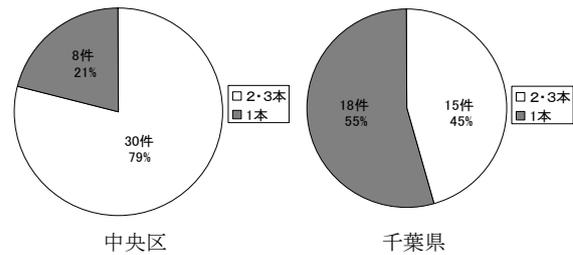
図9 複数本の道路への接地

用途変更した建物と取り壊した建物合わせて、中央区では約8割が複数の道路に接していた。通常、銀行には裏口が設けてあり、業務のため車を停める必要がある。そのことが、複数の道路に設置している要因の一つとして考えられるが、角地を利用し複数の入り口を設け人々をアプローチさせていたことも要因の一つであると考えられる。千葉県では、テナントビルに支店が入っている場合が多かった事もあり、半数以上の建物が一本の道にのみ接していた。

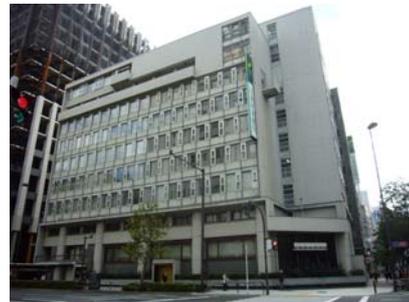
建物全体の構成・構造で機能を表した銀行建築
旧日本相互銀行本店(1952年)

この建物は、前川國男設計、1952年日本建築学会賞を受賞、Docomomo100に選出された銀行建築である。現在、支店は閉鎖されATMのみ使用されている。今後、取り壊される予定である。

1・2階はSRC造の柱梁で支えられた無柱空間で、客だまりを含む銀行営業室。3～7階は事務室。8・9階は338席のオーデトリウムという構成になっている。異なる3つの銀行機能を垂直に積み上げ、それぞれの機能を満たすに適切な空間に、それぞれふさわしい構造表現を与えている点が特徴と言える建物である。用途変更されず取り壊される建物ではあるが、銀行機能を重視し明確に表現した銀行建築であると言える。

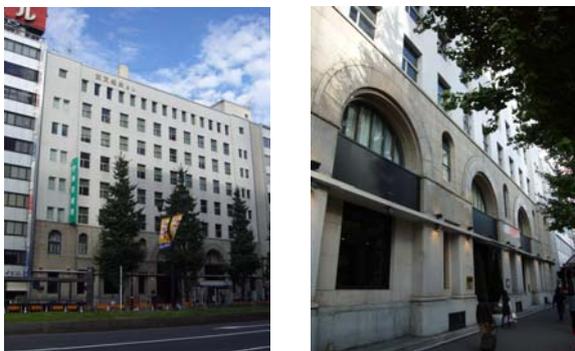
事例 2. ファサードの一部で用途を強調した建築

ある本社ビルの一階部分が銀行の支店として使用され、レストランに用途変更した例である。銀行として使われていた建物下部分の仕上げがビル全体とは異なっており、銀行のファサードが強調されている。現在、使用しているレストランもこの重厚な雰囲気ファサードを店の表情として利用している。銀行建築のファサード特徴が用途変更に影響した例である。

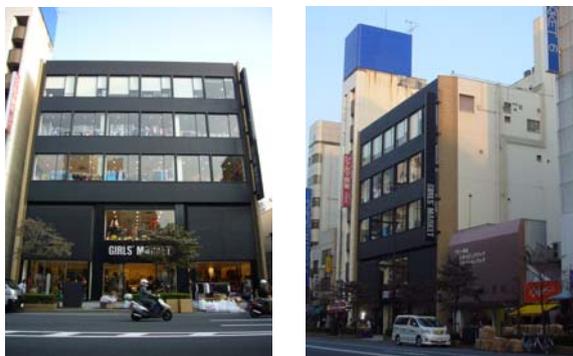
事例 3. ファサード全体で用途を表現した銀行建築

銀行全体を服飾関係の店舗に用途変更した例である。側面から見ると、ファサードのみが改築されたことがわかる。

この店舗では、一階の大きなガラス張り部分を、最大限ショーウィンドウとして利用、間口も広げよりアプローチしやすいよう改築している。店内も柱がない大空間として、洋服の陳列に使われている。問屋街にあるこの店舗では、商品の多さ、派手なディスプレイを全面に押し出しており、道路面に面した大きな開口部、間仕切りのない一階部分の空間が利用された例だと言える。上に上がる階段、エレベータはともに店舗の奥にあり、銀行として使用していた時期、従業員専用だったことが伺える。

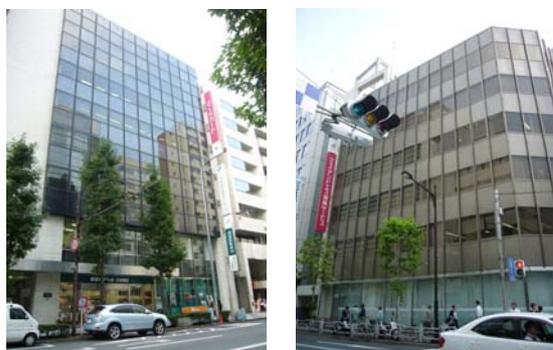
事例 4. 商業ビルと同じファサードを持つ銀行の自社ビル

銀行関連ビルの一階が支店として使用されて用途変更した建物である。用途変更後、左の建物の一階は車の販売店となり、右の建物はビル全体が保険会社として使用されている。銀行関連の自社ビルとして、今回の現地調査で数多くみられた銀行建築の形態である。銀行建築としての要素である天井高や大きな開口部は持っているが、商業ビルに近い状態である。
