# 習志野市におけるバリアフリーの検討

日大生産工(院) ○福永高大  
日大生産工 堀江良典

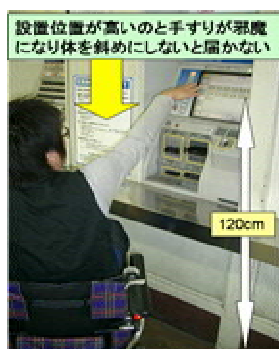
図1 券売機

京成津田沼駅では駅券売機のタッチパネルが設置されている位置が高い(120cm)こと、券売機の下に手すりが出ているために車椅子利用者は券売機が利用しにくい(表 1,図 1 参照)。

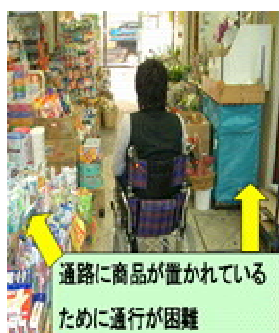
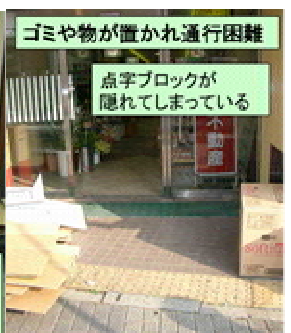
改札を出て駅に接続している駅ビルには通路に商品が置いてあり通行困難。また入り口には荷物が置いてあり点字ブロックが隠れていた。(図3・4参照)
