# 神田川交差部のアンダーピニング

## - 首都高速中央環状新宿線建設工事 -

(財)首都高速道路技術センター 窪田 裕一  
 (財)首都高速道路技術センター 小笠原 政文

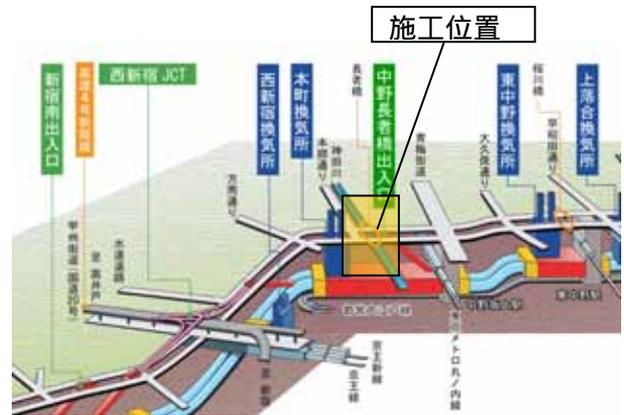
Fig.1 施工位置

現在、建設を進めている首都高速中央環状新宿線（以下新宿線）は、環状6号線（通称山手通り）の地下に、延長約11kmのトンネルを建設している。この路線と神田川が交差する箇所において、パイプーフによるアンダーピニング工法を採用されている。Fig.1に施工位置、Fig.2に断面図を示す。

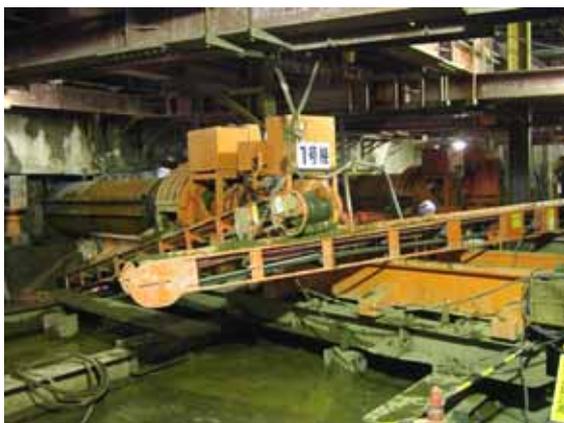
写真1 パイルーフ施工状況（上部）

本工事で採用したような開放型のオーガー掘削方式は、例えば密閉型推進方式と比較して、汎用性があり仮設備が簡易なことなどからコストを低減できるという長所がある。本工事の工程上からパイプーフ掘進機は2セットで施工した。パイプーフの掘削では、オーガーの回転速度を13.0rpm、鋼管の圧入速度を10.0cm/分を基準とした。掘削土砂はスクリーオーガーを介して発進立坑側へ排出され、ベルトコンベアにより仮置き場へストックし、まとまった量に達した時点でベッセルにより地上のダンプに移し替えて搬出処分した。測量はオーガーを引き抜き、トランシットとレベルで確認を行い精度の維持につとめた。写真1,2に立坑内での施工状況を示す。

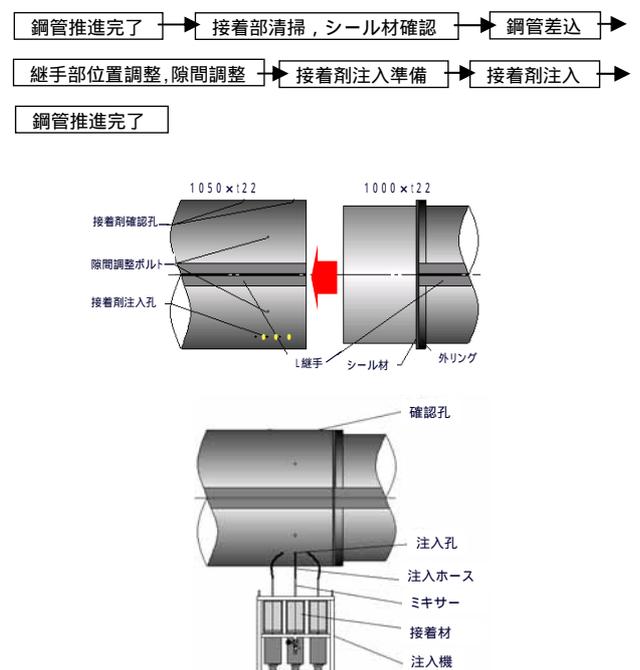
Fig.3 異径鋼管接着継手工法

ある。また、両側立坑の上部開口部の大きさに制約があり、投入できる鋼管長さが3.5mに制限され、1サイクルあたり7本の鋼管を溶接しなければならなかった。さらに、設計結果から鋼管厚が22mmと厚いものを使用するため、溶接の工程について不利な状況にあった。そこで、工程を短縮するために異径鋼管を用いた異径式鋼管接着継手工法（Fig.3）が採用されている。

鋼管接着工法の品質管理については、鋼管継手部の隙間の管理および接着剤の強度管理が重要であった。鋼管継手部の隙間管理は、鋼管納入前に全ての管に番号を付け、接着面の隙間を事前に測定した。現場では、円周方向6箇所配置した隙間調整ボルトを使用し調整をおこなった。調整後の隙間については、接着剤確認孔や接着剤注入孔を利用して継手1箇所あたり6箇所の測定を行い管理した。接着剤の注入には専用の3連装カートリッジを使用し、注入圧は専用のコントロールボックスにより空気圧により注入した。注入は鋼管下面より行い、上部確認孔より注入剤がオーバーフローしたことで完了確認した。接着効果の確認は、注入時に採取した硬度測定用サンプルの接着剤の硬さを硬度計で測定することで確認した。規定硬度に達する時間は、夏期で約10分、冬期で約15分であった。

なお、接着剤はアクリル系のものを使用した。接着継手工法の採用については、溶接では2時間程度を必要とするところを約30分にまで短縮することができ、効果があったと判断できる。

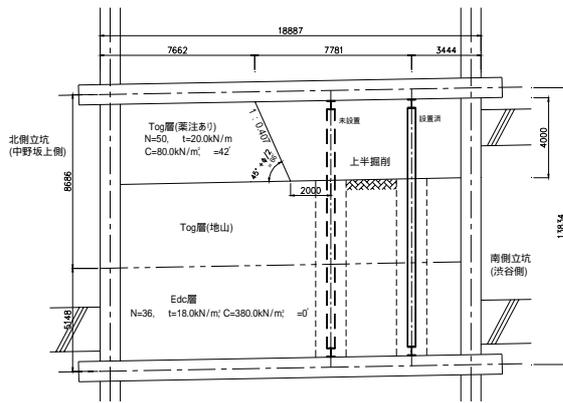
Fig.4 一次掘削時の施工図

また、支柱設置前までの上部パイルーフの初期変位を小さくし、ゆるみを抑えるために、掘削勾配を大きくする必要があった。一方、一次掘削範囲の地盤は東京礫層（Tog）であり、上部パイルーフ反力を考慮した斜面安定計算の結果、勾配を30°以下にしても安全率1.0を確保できないことが分かった。また、斜面勾配が緩くなると、上部パイルーフの支持スパンが長くなり許容応力を超過する結果となった。そのため、一次掘削範囲（高さ4.0m）に対して薬液注入工法による地盤改良を実施して、斜面の安定確保とパイルーフ支持スパンの最小化を実現させた。Fig.4に一次掘削2列目支柱施工時の概念図を示す。

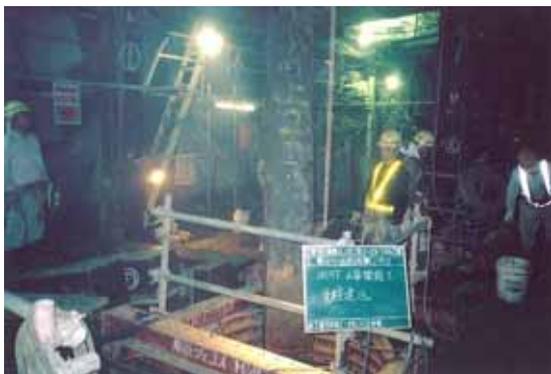
写真3 支柱立込み状況

写真3に2列目の支柱立込み状況を、写真4に掘削状況を示す。また、写真5に支柱、一段切梁、一次掘削完了の状況を示す。

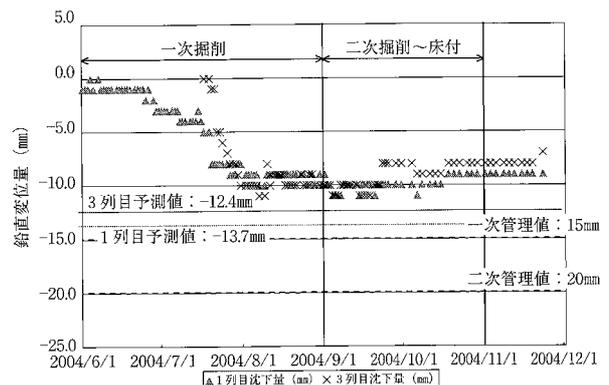
Fig.5 上部パイプルーフ鉛直変位計測結果

Fig.5に上部パイプルーフの支柱設置位置1~2列目における鉛直変位計測結果を示す。横断面での測定位置は中央付近である。これによると一次掘削施工中(すなわち支柱設置施工中)では、各計測点とも鉛直下向き変位が増加している。一方、支柱設置が完了した後の二次掘削~床付けの間中は変位が上向きに転じており、各列とも2mm程度回復している。これは、掘削によるリバウンドの影響であり、上下パイプルーフにより荷重伝達が確実にこなわれたと考えられる。また、図中には骨組み計算で求めた各列の変位予測値を示している。

これによると1,3列目の変位量は予想より小さい結果となっている。変位を小さくできたのは、掘削時にパイプルーフ支持点となる斜面を地盤改良(薬液注入)し、法肩を強化しておいたためであると考えられる。

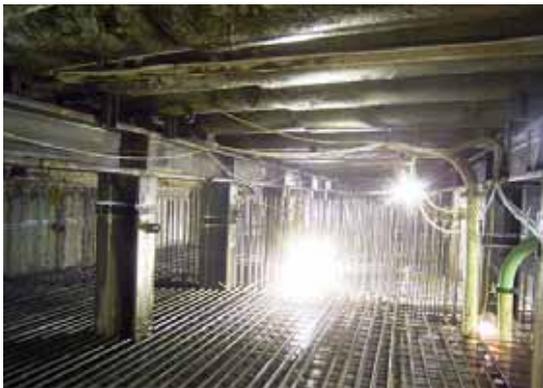
写真6 パイプルーフ内コンクリート打設箇所

神田川直下の上床版は、周囲を施工済みのパイプルーフで囲まれた閉塞部にコンクリートを打設する計画となっていた。そのため、締固め不要の高流動コンクリートによる施工を実施した。また、閉塞部のため後から防水が施工できないことから、防水性をもったコンクリートを採用するものとした。これについて、事前に防水性に関する試験を実施し、効果を確認した後に採用した。

写真6にパイプルーフ内コンクリート打設箇所、写真7にコンクリート打設時ポンプ車配置状況を示す。また、完成後のトンネルを写真8に示す。
