天然ダム決壊に関する一考察

—天然ダムの縦断形状の時間変化について—

日大生産工 (院) ○清宮 悠理 日大生産工 小田 晃
日大生産工 遠藤 茂勝

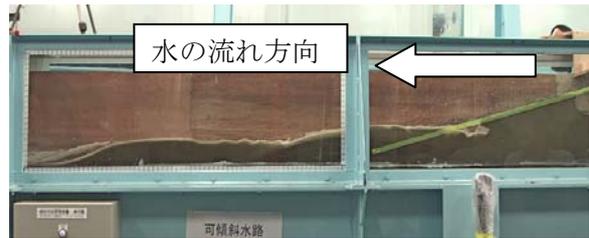
写真 1.1 から、土砂は流れ出ているものの、土砂が水路内に堆積している様子が分かる。ダムの中腹辺りの砂もまだ崩壊していない。また、その少し下の辺りに水が溜まり跳水が起きている様子が、写真 1.2 で示している下流部から天然ダム下流側法面を撮影していた映像によって確認することが出来た。既往の研究²⁾により、跳水が出来た原因は、下流部に土砂が堆積し、水の流れが滞ったためと示唆されていた。今回の実験でも同様の現象が確認され、下流部に土砂が堆積していることが確認できた。

写真 1.1 ピーク流量 20 秒前 横

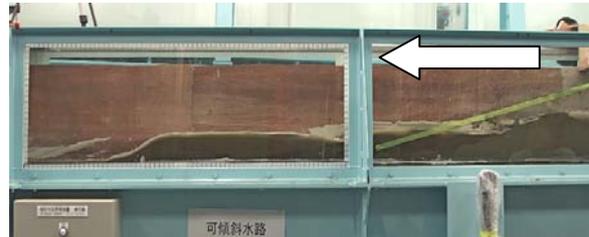
しかし、写真 2.1 のピーク時には、この中腹にあった土砂が流れている。その勢いで下流に堆積

していた土砂ごと一気に流出し、ここでピークが発生している。そして、ここで跳水も消えた。

写真 2.1 ピーク流量時

また既往の研究¹⁾により、跳水位置の移動・停止時にピークが訪れることが示唆されていた。今回の実験でも同様の現象が確認できたことから、ピーク時に跳水が停止・後退する原因は、下流部に堆積していた土砂が崩壊し再移動を始め流出したためであると考えられる。そしてこの再移動土砂が、ピーク発生の原因であると考えられる。

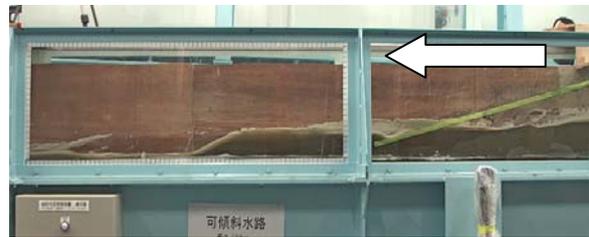
ピーク発生から 20 秒後の図 3-1 では、水路内下流部に堆積していた土砂が流れ、なくなっている様子が確認された。これ以降、土砂量は緩やかに減少していった。

写真 3.1 ピーク流量 20 秒後

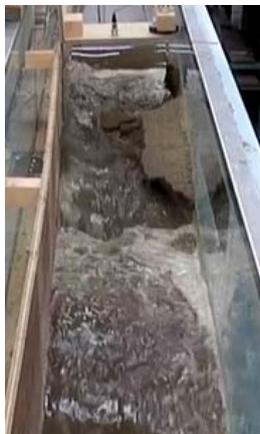
写真 1.2 ピーク流量 20 秒前上部

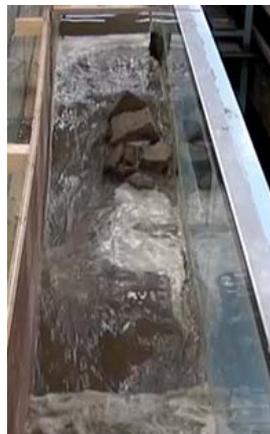
写真 2.2 ピーク流量時

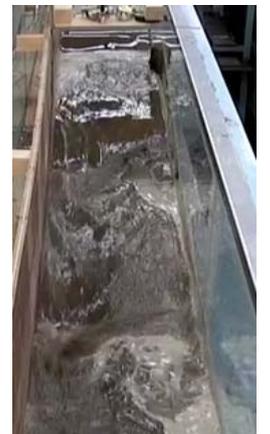
写真 3.2 ピーク流量 20 秒後上部
