## 歴史的街区における空間変容に関する研究

- 京都市中京区の町並み -

日大生産工(院)    ○佐藤 裕介  
日大生産工        宮崎 隆昌

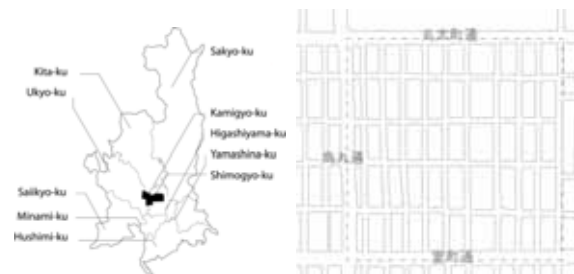
図 - 2 研究対象地域

京都市中京区において寺町通り、丸太通り、烏丸通り、御池通りに囲まれた範囲を調査対象とした。（図 - 2）本稿では町に於ける空間の変容と町屋のファザード構成の変化との関係性を見ることとした。また、建築ファサードの変化の観察を目的とするため、伝統的なファザード構成を持つと思われる町屋に限らず町屋の変化プロセスにおける過渡的変容

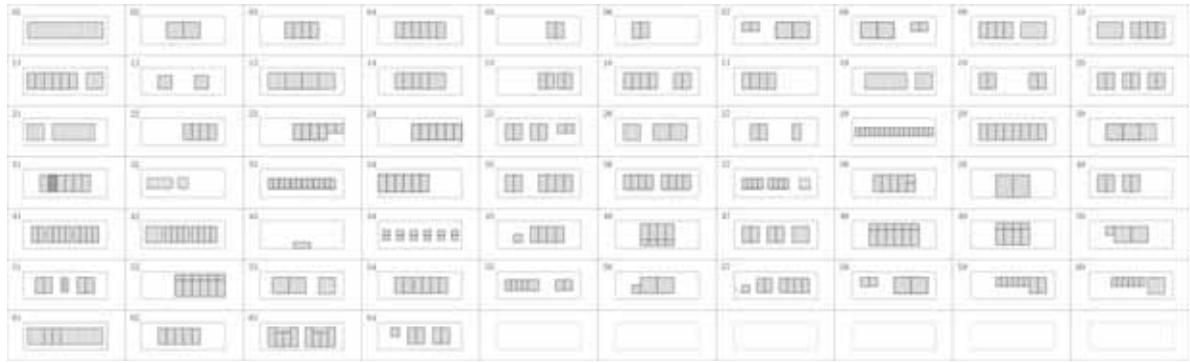
図 - 3 2層部分における開口部のパターン

敷地内にあるうち268軒の町屋ファサードにおける2層部分を直接の観察により「開口部」「外壁」「その他」の3項目において分類分けを行った。開口部については66に

分類、外壁については73の分類わけを行った。なお「その他」とは1：雨戸、2：雨戸2箇所、3：手すり、4：格子（外付け）、5：ベランダ、6：庇、7：1層部分の看板建築化による2層部分への突出、8：うだつ、9：小出窓、10：簡易ルーフ、11：シャッターである。結果から、2階部位には非常に多様なファサードパターンが使われていることがわかる。しかし、その中で突出して多く使われているパターンが存在していることがわかった。開口部では3番が101軒と一番多く使われていた。またつづいて2番、19番も20件以上使われていることがわかった。外壁では1番のパターンが多く使われており81軒、29番が41軒、51番が16軒という結果が出た。おそらくこれらが町屋の原形に近いファサード構成を取っているのではないかと推測された。比較的新しく設計された建築やコンバージョンされた町屋などはその段階でファサードに独自のものが生まれてきてしまうのかもしれない。この結果から、町の中で更新の早い地域と更新の遅い地域が存在するのではないかとこの考察が得られた。そのため、以降ではファサードと街区レベルでの空間変容との接点を模索し考察を行っていくこととする。
