## 歴史的鋼橋の保全における目視調査の有効性について

日大生産工（院）○渡邊 剛 日大生産工 五十畑 弘

Practicability of Visual Inspection for Historical Steel Bridges

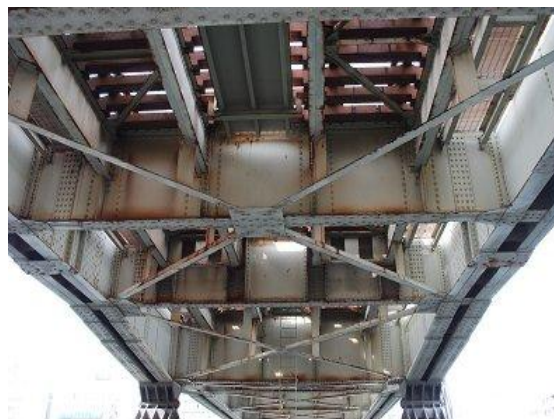
その結果、床桁と下横構(写真 1)は、線路のレールの鋼が粉末になって、もらい錆となっていた。支承も十分目視が可能であり、大きな劣化は見受けられなかった。橋脚は、汚れが目立っていたが、大きな不具合は、見受けられなかった。部材継手については、継手部の写真を拡大してリベットを調べたが、大きな不具合は、見受けられなかった。

写真 1 総武線隅田川橋梁の床桁と下横構  
(2009 年 10 月 9 日撮影)

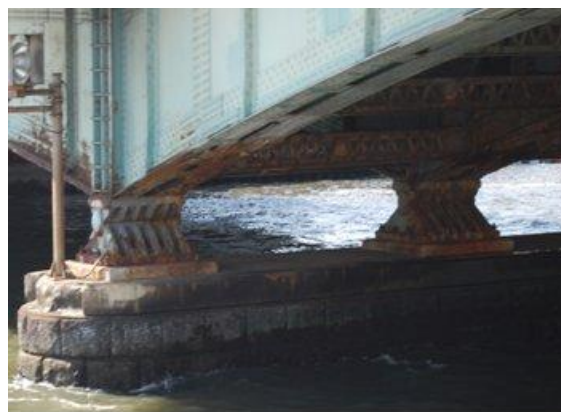
その結果、沓周り(写真 2)は、腐食が目立っていたが、腐食破断は、見当たらなかった。縦桁や横桁は、錆が発生していた。耐震対策として落橋防止装置が備えられていた。同様な方法で、リベットの状態を確認したところ、腐食は、見受けられたが、抜け落ちは、見受けられなかった。

写真 2 両国橋の沓周りの状況  
(2009 年 10 月 9 日撮影)

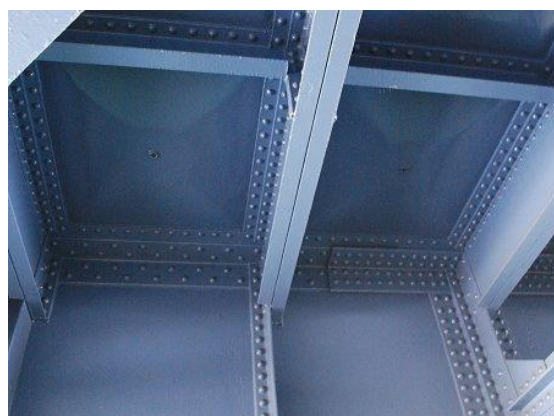
その結果、橋床は、バックルプレート床板(写真 3)の打ち替えが行われていた。床板とバックルプレート床板は、トルシア形高力ボルトを使用されており、腐食などは見受けられず極めて良好であった。

写真 3 清洲橋のバックルプレート  
(2009 年 7 月 21 日撮影)

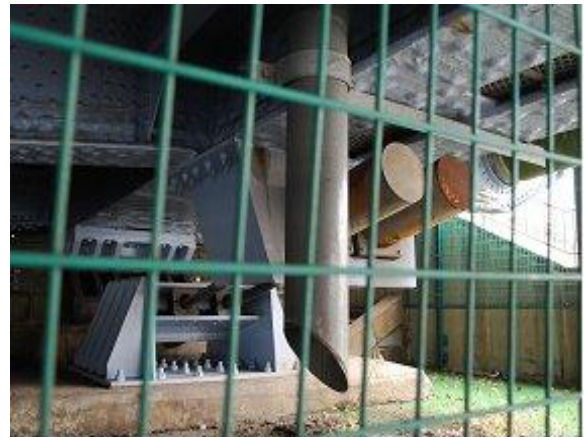
れていた。同様な方法で、リベットの状況を確認したが、抜け落ちなどは見受けられなかった。耐震対策として、落橋防止装置(写 4)が備えられていた。

写真 4 永代橋の落橋防止装置  
(2009 年 10 月 9 日撮影)

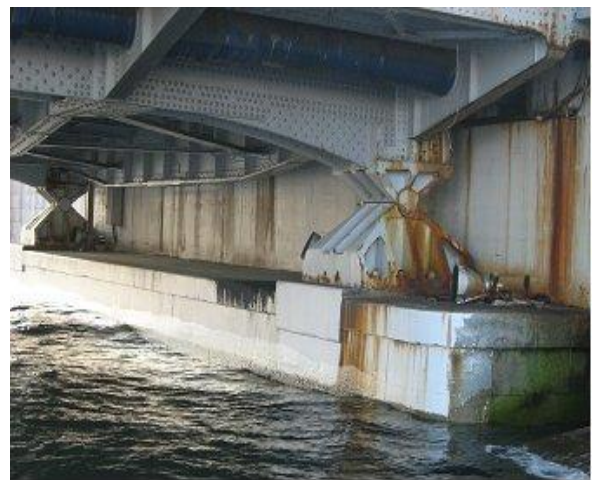
その結果、橋脚と支承は、錆漏れによる腐食が発生して汚れていた(写真 5)が、腐食破断等は見当たらなかった。鋼床板は、塗装されており極めて良好だった。同様な方法で、リベットの確認をしたところ、抜け落ちなどは、見受けられなかった。

写真 5 勝関橋の沓周りの状況  
(2009 年 10 月 9 日撮影)
