## 橋梁長寿命化修繕計画における RC 床版の補強対策 － SFRC 上面増厚補強工法の現状と長寿命化対策－

## Study on reinforcement of RC slab in order to extend life cycle of bridges － Study on countermeasure of reinforcement with SFRC overlay manner in current state and in extend the life cycle of bridges －

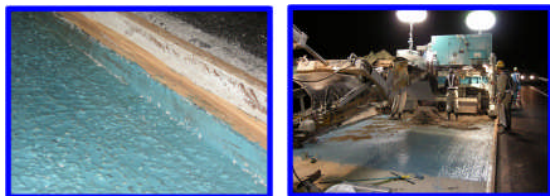
写真 21 接着剤(端部塗布) 写真 22 SFRC 打込

ートを切削機にて切削し、既設 RC 床版の損傷箇所や端部を人力にてハツリとり、ショットブラストによる研掃を行った。SFRC の打ち込みは、上り車線(走行)は 2007 年 10 月 9 日、下り車線(走行車線)は 10 月 10 日に実施した。翌週には同様に上り車線と下り車線の各追越車線を同時に規制し、切削、人力によるはつり、研掃を行った。SFRC 打ち込みは、上り車線(追越)は 10 月 16 日、下り車線(追越)は 10 月 17 日に実施した。施工状況について写真 21, 22 に示す。
