映像による熱環境評価の検討

日大生産工 ○高橋 岩仁

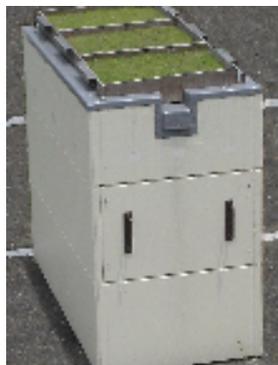
図-1 モデルボックス

実験は、本学部校内に2体のモデルボックスを設置し、緑化の有無による熱環境への影響を検討した。図-1, 2にモデルボックス（緑化有り）とボックス内の屋根裏の写真を示す。

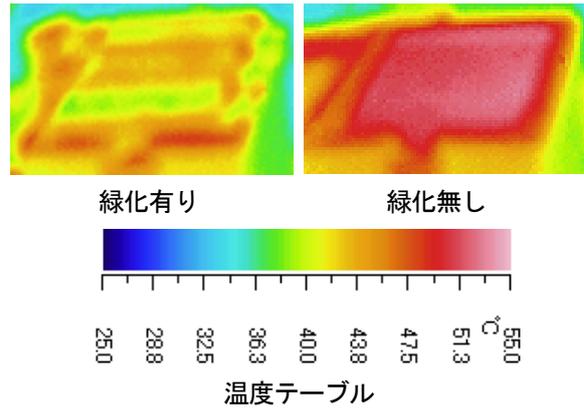
図-3 屋上表面 (14時)

図-3, 4に最も温度の高い14時の屋上表面と屋根裏の熱画像結果を示す。

まず、屋上表面の結果を見ると、緑化無しの屋上面は緑化有りに比べ赤く、高温であることが視覚的に観測された。これは比熱の低いコンクリートに覆われている緑化無しの屋上面に対し、緑化有りでは植物の蒸散作用により表面温度が低下したためとい

える。なお、この時の表面平均温度は、画像解析から緑化有りで約38℃、緑化無しでは約50℃とその差は約12℃であった。

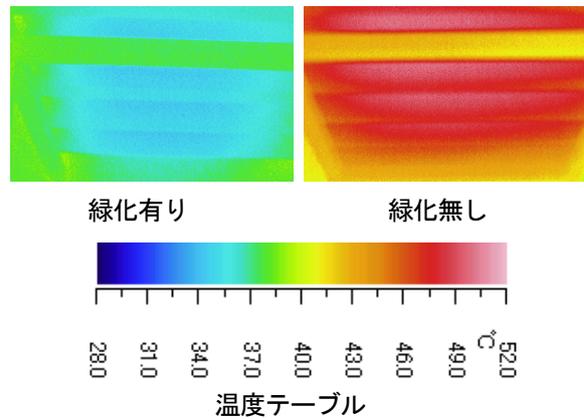
図-4 屋根裏 (14時)

次に、屋根裏の結果を見ると、屋上表面同様に、大きな差が確認された。屋根裏は測定箇所が同じ材質である鉄筋であるため、屋上表面ほどの差は見られないと考えられたが、実際は同様の差が確認され、屋根裏の平均温度は、緑化有りで約35℃、緑化無しでは約47℃とその差約12℃であった。この要因は、屋上表面における熱流の影響が大きく、この差が室内温度に大きく影響を与えているといえる。

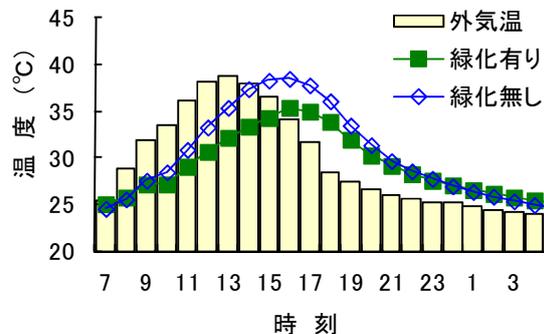
図-5 室内温度の経時変化

そこで、室内温度および屋上表面の熱流量について検討した。図-5に室内温度、図-6に屋上表面の熱流量の経時変化を示す。なお、熱流量の値はプラスが室内から外気方向へ、マイナスはその逆の流れである。

まず、室内温度を見ると、日中は緑化有りより無しの室温が高く、最大で約5℃の差が生じた。これは、熱画像結果からも分かる通り、屋根裏からの対流熱による影響が大きいといえる。

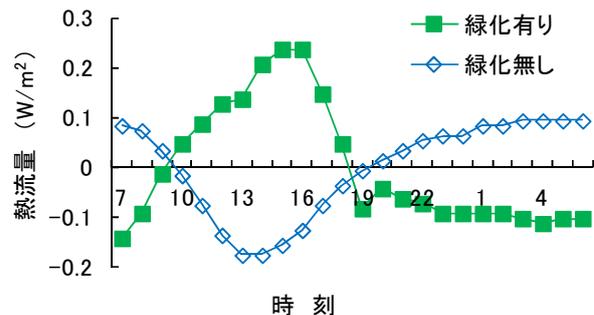
図-6 熱流量の経時変化 (屋上表面)

次に、熱流量の結果を見ると、緑化無しの場合、熱は日中室内に流入しているのに対し、緑化有りは外気方向に流れた。この緑化有りの熱流が外気方向に流れた要因としては、蒸散作用によって熱が放出された用土内部の温度が低く、また用土の熱容量が大きいことが考えられる。なお、この時の壁面からの熱流量は、断熱構造に優れたALCパネルを用いているため、緑化有無の差はあまり見られなかった。したがって、この屋上表面の熱流量が屋根裏の温度、さらに室内温度へ大きく影響を与えたといえる。
