皇居濠への汚水流入と回復

—水循環システム・マネジメントの重要性—

○都議会議員・水循環研究所理事長 小磯 明
 理事所長 飯田輝男 日大生産工 須藤 誠

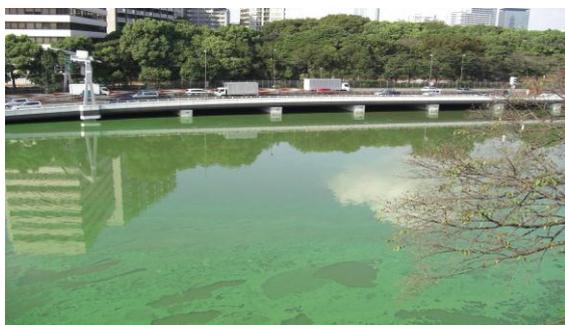
写真1 千鳥ヶ淵

(この写真の位置は図5を参照)

写真1のアオコは千鳥ヶ淵に流入する雨天時の排水により大発生する。水の多い秋には非常に大きな汚染が下流側の牛ヶ淵濠、清水濠、大手濠へ連続して流れ出していくのがはっきり見える。

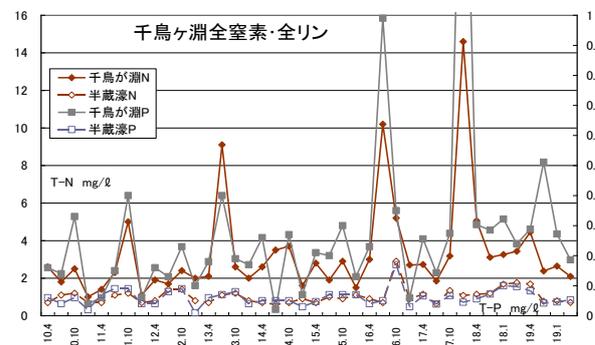
図1 お濠の水質調査結果(千代田区)

これ以降、桜田濠、二重橋濠、半蔵濠を除く、皇居のお濠の水全体が悪化することになった。図1は千鳥ヶ淵濠と半蔵濠の水質の推移で、半蔵濠は横ばい、千鳥ヶ淵濠は徐々に悪化していくのが分かる。

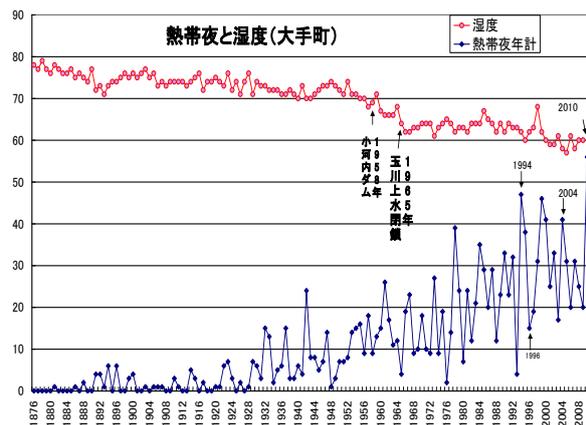
図2 東京大手町の熱帯夜と湿度

東京の湿度が1965年から大きく低下しているのが分かる。また、熱帯夜も増える一方である。2010年は熱帯夜56日、夏日71日の新記録を更新した。

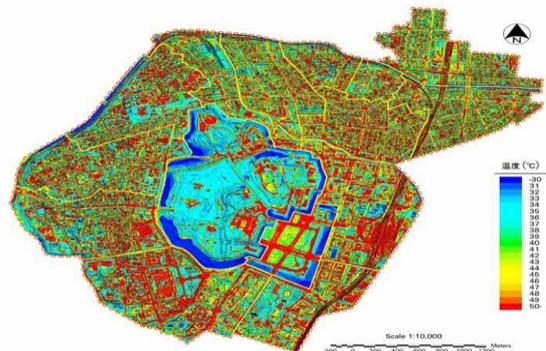
図3 皇居周辺の熱画像（千代田区ヒートアイランド資料，H15. 8. 23正午）

千代田区のヒートアイランド資料の熱画像では、北の丸公園の武道館の屋根と駐車場が熱を持っているのが見える。また、お濠が青く見えるのは湧水がある部分である。半蔵濠、千鳥ヶ淵、平河濠、桜田濠、蛤濠、桔梗濠の水温が低く、地下水が湧いていることを示している。この図が撮影された2003年は1854mmと雨が多く、8月は地下水が上昇傾向にあった。

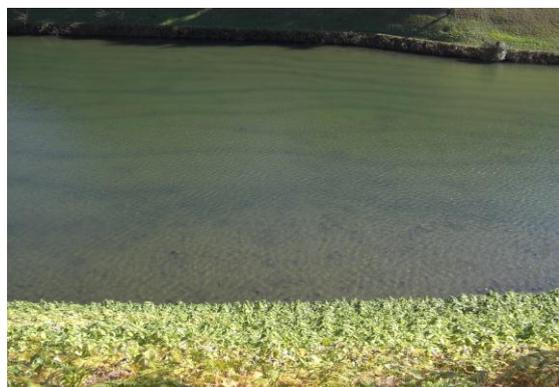
写真2 半蔵濠

豊水年の豊水期の半蔵濠写真 (H20. 11)
半蔵濠では筋が見えるが川の跡かと思われる。千鳥ヶ淵の最上流部、一番透明度の高い時 (この写真の位置は図5を参照)

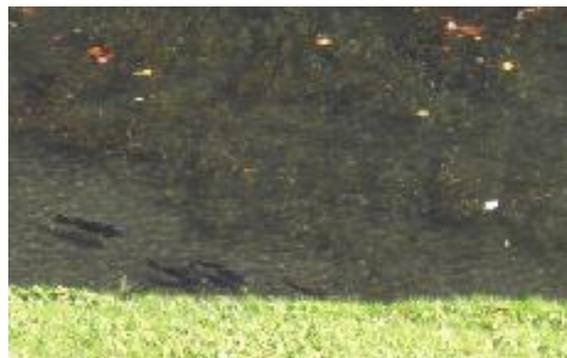
写真3 桜田濠の水草(エビモ)とコイ
湧出水は少なく汚れやすいが、秋の桜田濠は自然の湖の水質と同じである(H20. 11)。
(この写真の位置は図5を参照)

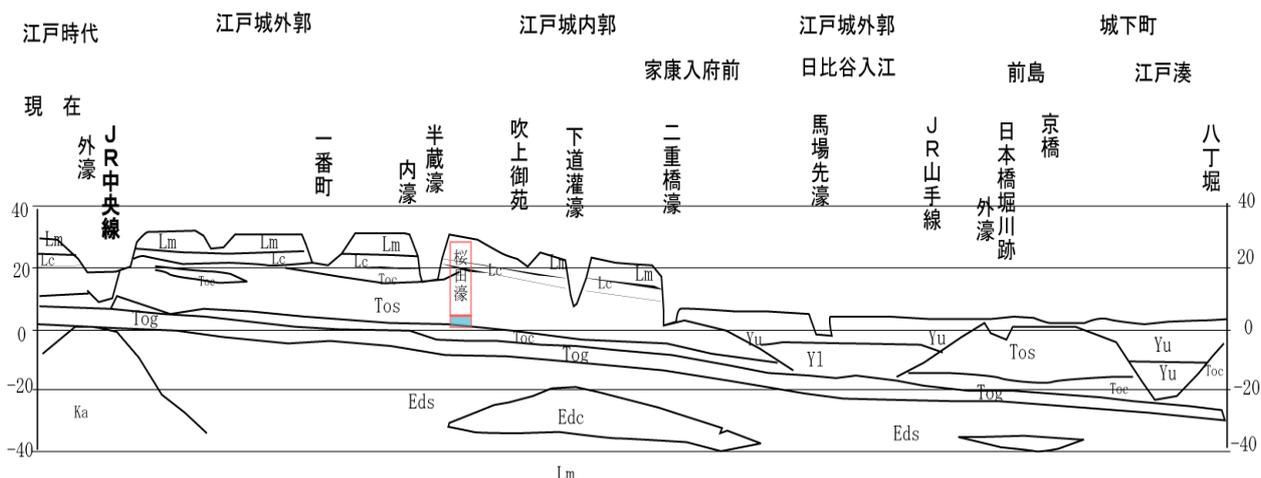
図4 皇居の地質断面図

桜田濠はお濠の中では最大で、最も美しい濠である。桜田濠は半蔵門付近で30m程度の深さを掘削しており、東京砂層の下部まで達している。巨大な井戸を深く掘り、十分な地下水を水源として確保していた。（図4参照）

- ① 千鳥ヶ淵濠の水は浅い地下水である。この水は雨水浸透で涵養可能であるので、皇居及び周辺での雨水浸透をすすめるべきである。
- ② 桜田濠の水は深い地下水（東京砂層）である。このため、周辺の地下水の揚水を止めると御濠への自然水は増えやすい。
- ③ 二つの濠の本来の水質は大変良く、特に窒素分が少ない。
- ④ 汚染された千鳥ヶ淵濠からの地下水がかつて川の跡を通り日比谷方面に流れる。
- ⑤ したがって、下流の牛ヶ淵、清水濠等のほかにも、乾濠等の内側のお濠が汚染される。
- ⑥ お濠の水の改善のためには日量2万トンの玉川上水を復活し、昭和40年以前に戻す必要がある。これと皇居と周辺における積極的な雨水浸透で年間20回水の交換が可能となる。
- ⑦ 導水された水は日比谷濠から日比谷公園を経由して公共用水域に放流する流路を作る必要がある。
- ⑧ お濠の水のアオコ対策として、アオコ抑制物質を出す草や樹木を水際に植える

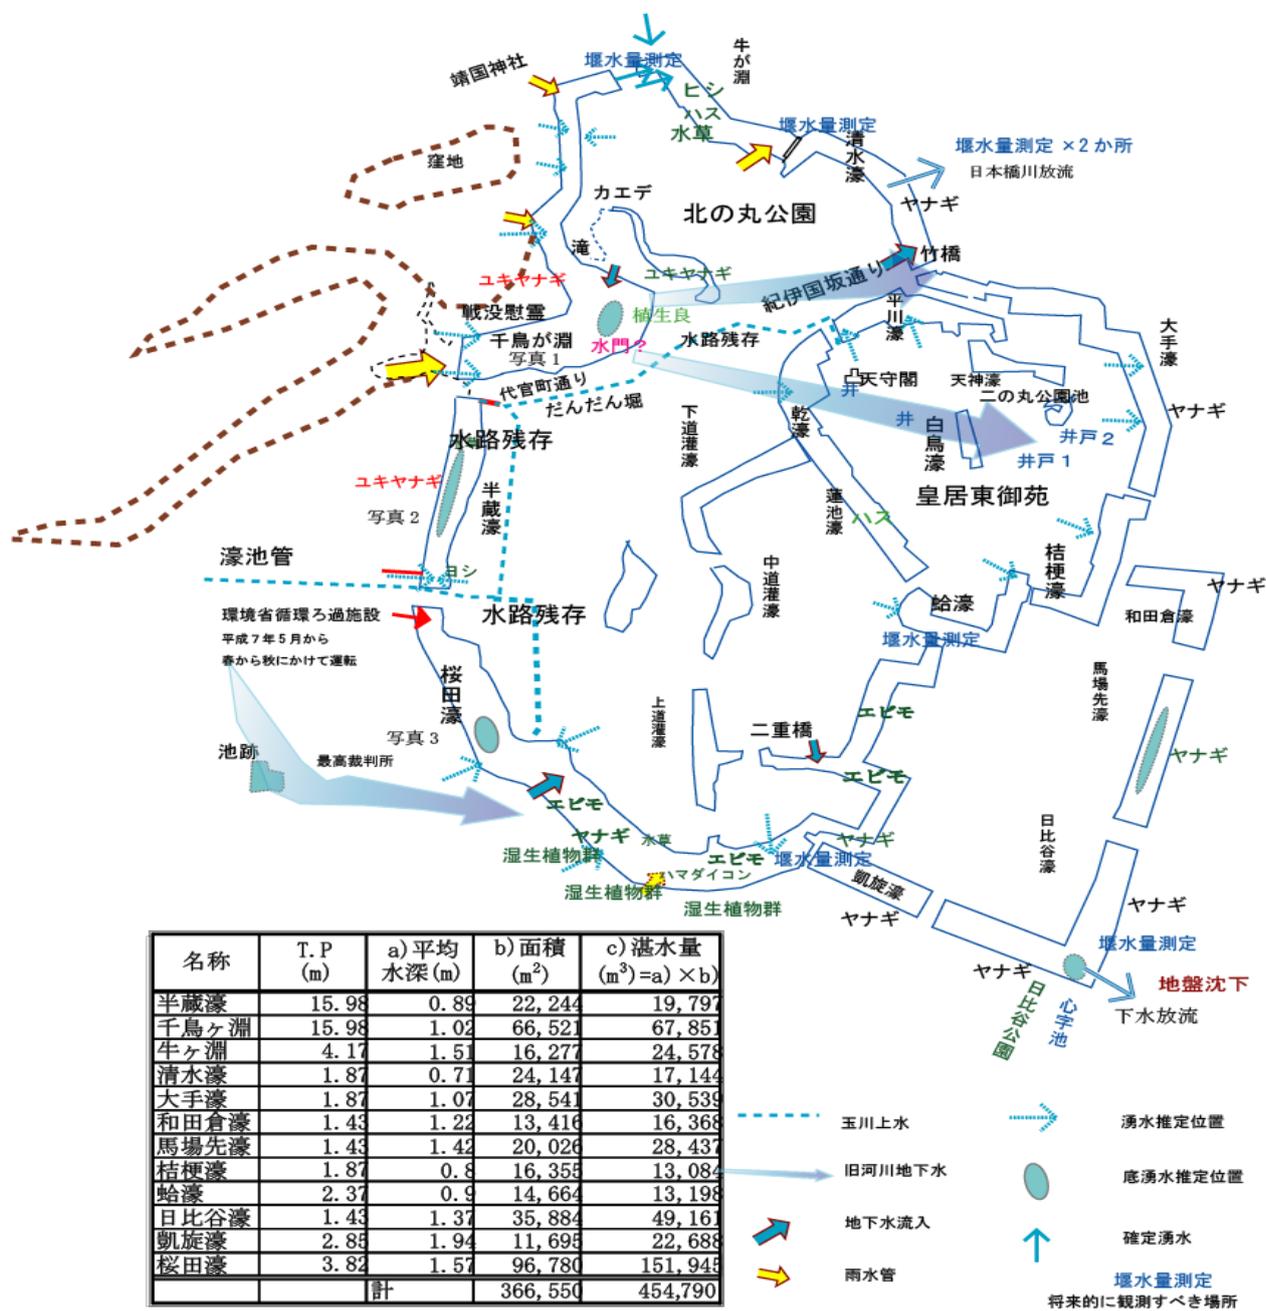
図5 皇居調査結果

皇居お濠調査図
