## イタリア・ブラーノ島教会調査

## －レンガの塩類劣化－

日大生産工      ○湯浅 昇    建築研究所    濱崎 仁  
 名古屋市立大学    青木孝義    名古屋大学    丸山一平

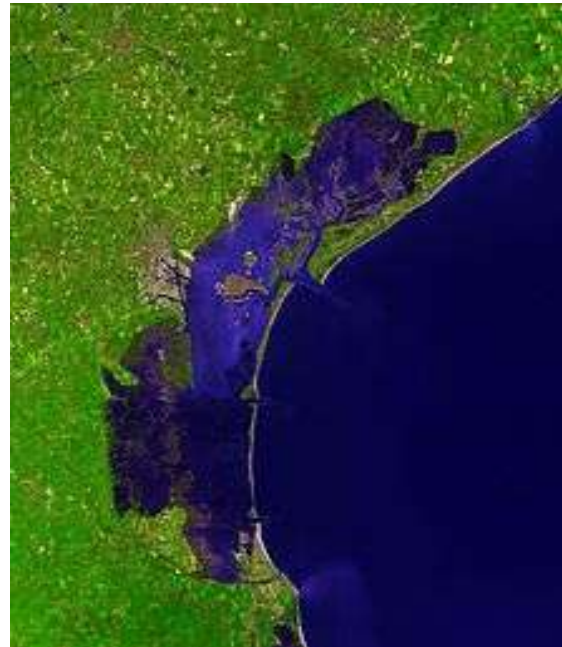
イタリア・ヴェネツィアの潟（写真-1）は、アドリア海北部の潟のひとつで、ヴェネト州の海岸沿いにある。現在は南方にあるポー川からの土砂が堆積し、砂州や潟が出来てきていったもので、15、16世紀以降、潮が引くと所々に小さな島のような泥地が点在する干潟とする努力がなされ、さらに、泥のような島に無数の直径20cm程度、長さ2～5mの木杭（カラムツ・カシ）を打ち、その上に石とレンガの土台を作り、人が住めるようにしていった。

写真-1 ヴェネツィア潟の衛星画像

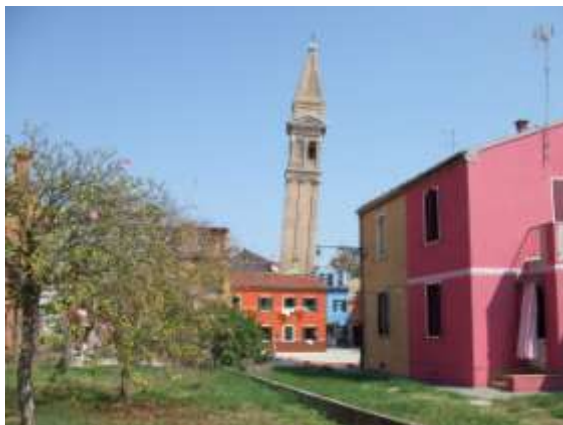
ここでは、平成24年9月に実施したヴェネツィアを構成するひとつの島であるブラーノ島の斜塔（写真-2）を含む教会の建物調査のうち、レンガの擁壁の塩類風化に関する調査について報告するものである。

写真-2 ブラーノ島教会の斜塔

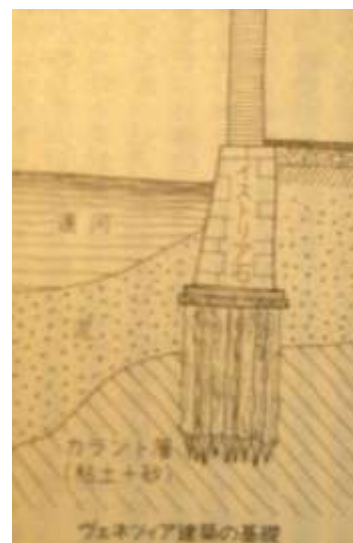
ヴェネツィアの地盤は、図-1に示すように、直径20cm程、長さ2～5mの木杭（カラムツ・カシ）をカラント層（圧縮されて固くなった粘土層）に隙間なく大量に打ち込み成り立っている。

図-1 ヴェネツィア建築の基礎

木杭の頭は水面下で、常に地下水に浸っているので腐ることはなく、木杭の上に木の厚板を何層も重ね、その上にイストリア石を何層もセメントで固めながら積んでいる。この上に、建築物が構築されている。

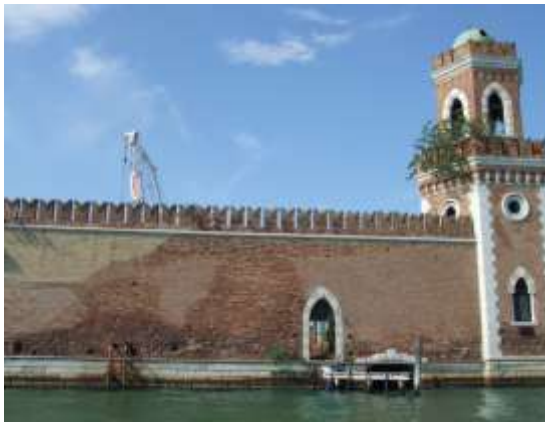
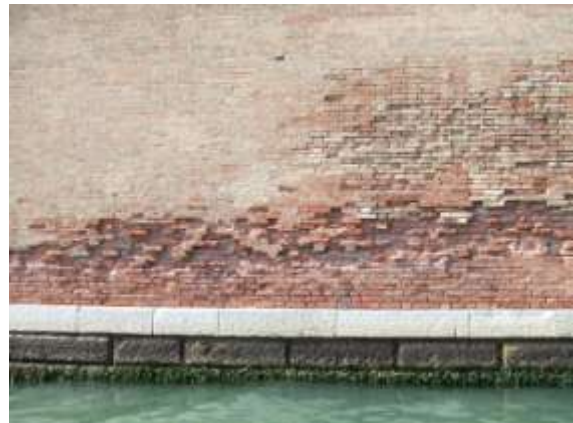
写真-3 レンガの塩類風化（全景）

写真-4 レンガの塩類風化（劣化部拡大）

レンガの塩類風化（一例として、写真-3、写真-4）は、土壌やレンガ内部の水分がレンガの表面近くまで運ばれる際に塩類が析出（写真-5）・レンガ内部で結晶が成長することによって応力が生じ、その膨張圧でレンガが破壊さる現象（写真-6）である。

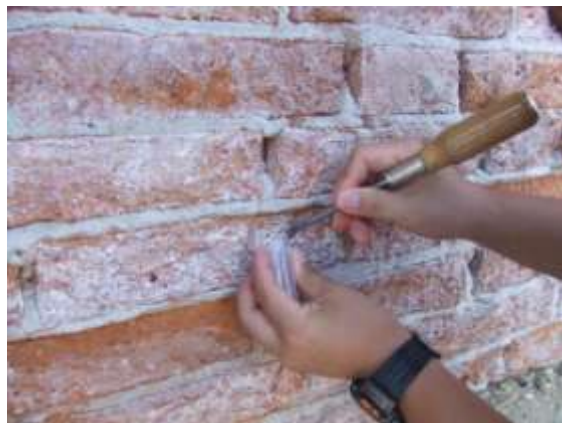
写真-5 表面で析出した塩

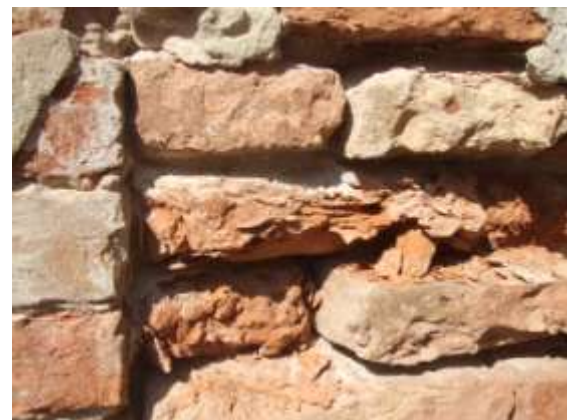
写真-6 塩類風化で破壊されたレンガ

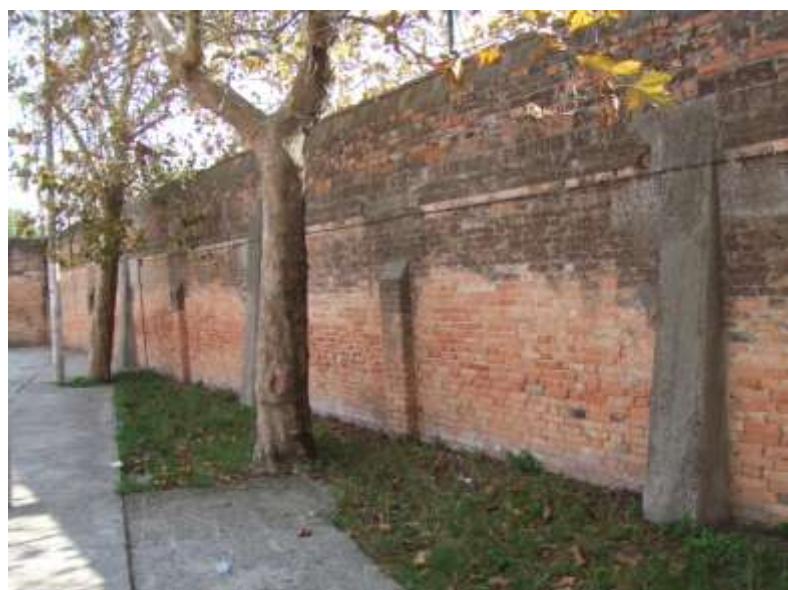
写真-7は、測定対象とした擁壁レンガの塩類風化状況である。写真-8に示すように、地面からの距離に応じた劣化状況であっ

写真-7 教会擁壁レンガの塩類風化

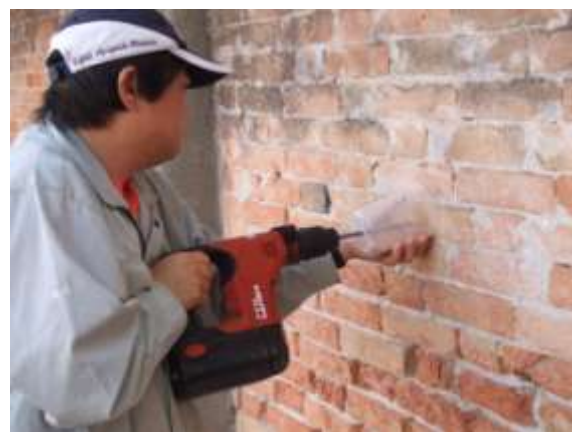
次に、文献1)に準じて、写真-9に示すように、 $\phi 10\text{mm}$ ドリル削孔粉を高さ27cm、72cm、127cm、160cmにおいて、深さ0～15mm、15～30mm、30～50mm毎に採取した。なお、全塩化物イオン量の測定は、JIS A 1154「硬化コンクリート中に含まれる塩化物イオンの試験方法」に従い、電位差滴定により行い、試料中の塩化物イオン濃度(%)として整理した。

写真-9 ドリル削孔状況
