状態監視技術を用いた索道事故防止のための取り組み

交通研 ○森 裕貴 竹内 俊裕 佐藤 久雄
日大生産工 綱島 均

Approach to Preventative Measures in Cableway Using Condition Monitoring Technology

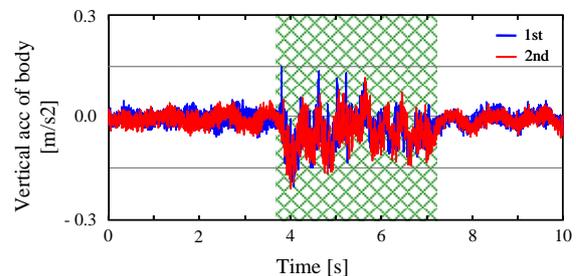
図2 搬器の上下加速度測定結果

索道事業者の協力を得て、搬器上下振動加速度を同日に測定した結果の比較をFig.2に示す。支柱通過（図の網掛け部分）前の上下加速度に再現性は確認できないが、索輪と接触する支柱通過中および通過後においては、低周波域で再現性を確認することができる。

可搬型で容易に振動加速度を計測できる装置により、索輪の状態を監視する取り組みについては、営業路線において支柱通過時の振動に再現性が確認され、継続して測定試験を実施し、測定データとインフラの整備状況などと比較検討すれば、活用できる可能性は十分にあると考えられる。

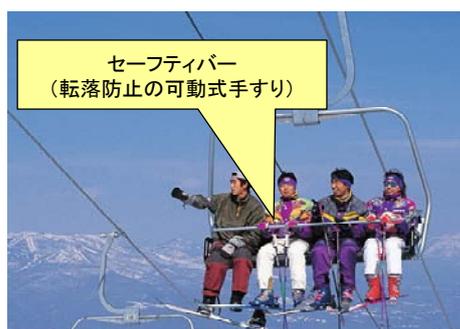
図3 セーフティバー使用例

同種の事故の分析結果では、チェアリフトからの乗客落下事故の発生頻度が最多となっており、中でも固定循環式特殊索道のうち2人乗り搬器の事故が最も多く、その原因の一つとして、セーフティバー付搬器であるにもかかわらず、セーフティバーを未使用であった事例が数多く確認された。セーフティバーとは、乗客を搬器へ保持する機構の一つ（Fig.3）であり、子供の落下を防止する形状のタイプが開発されるなど、近年様々なハード的な改良がなされている。

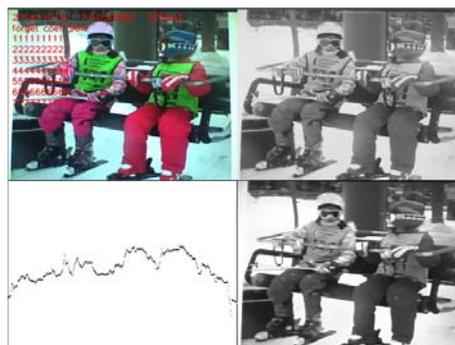
図4 乗車中搬器の検出解析画面

「乗客が乗車している搬器」の検出には、画像の差分分析による検知手法を用いる。解析画面をFig. 4に示す。

左上の画面のように撮影された画像を逐次グレースケール化し、前画像との差分を取ることで、移動体を検出する。左下の波形はy軸方向の差分値を積算した波形である。乗客がいない搬器に比べ、乗客が乗車している搬器では、より大きな値の波形となるため、この波形パターンに適切な閾値を設けることで、乗客の有無を検知する。
