# 可視画像法によるコンクリート構造物の ひび割れ検出精度の向上法に関する研究

日大生産工(学部) ○矢部 絢子 (株)保全工学研究所 中山 聡子  
日大生産工 渡部 正

A study on the improvement of detection crack in concrete structures by visible imaging

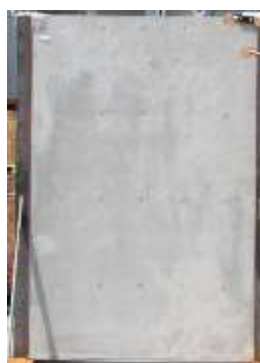
対象とした試験体は、高さ1200mm、幅930mmであり、試験体の中央を油圧式のジャッキによって載荷し、ひび割れを発生させたものである。試験体の状況を写真-1に、ひび割れの発生状況は写真-2に示すとおりであり、最大0.6mmである。

写真-1 試験体

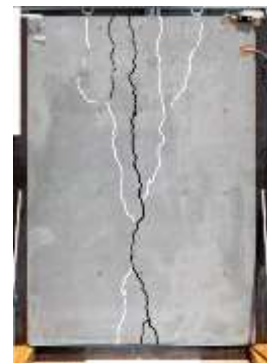
写真-2 ひび割れの発生状況

凡例 ー対象としたひび割れ 黒線その他のひび割れ

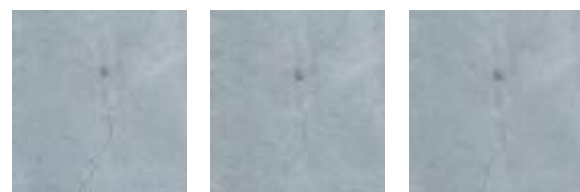
写真-3(1)(2)(3)に ISO100（積算なし）、ISO6400（積算なし）、ISO6400（100 枚積算）を示す。ISO6400（積算なし）は、ISO100（積算なし）に比べノイズが多く見られるが、ISO6400（100 枚積算）ではノイズが減り画像が明瞭になっていることがわかる。このこと

(1) ISO100 (2) ISO6400 (3) ISO6400  
(積算なし) (積算なし) (100枚積算)

写真-3 使用画像（拡大）

より、コントラスト補正等の処理を行うことにより、検出精度が向上する可能性が考えられる。

本報告では、ひび割れ抽出には ISO 感度 100～800 が適していると考えられる。今回提案した、画像を積算する方法では、写真上のノイズが減り画像は明瞭になったが、検出精度の改善は見られなかった。これは、コントラストの不足によると考えられる。コントラスト補正等の処理を再度行うことで検出精度が向上する可能性が示唆され、引き続き検討中である。
