自走式点検装置による斜材の点検手法

1. 点検装置開発の背景

2. 自走式点検装置の概要

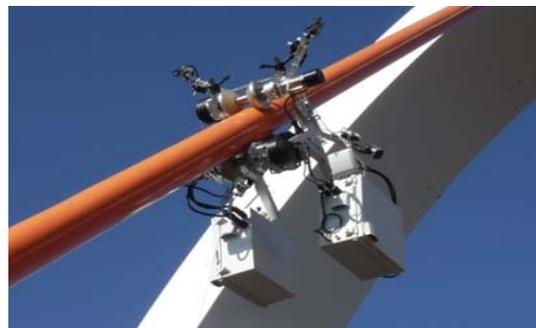
図1 自走式点検装置全景

自走式点検装置は、斜張橋の斜材の外観変状および内部鋼材の変状を点検できる無線操作による自走式の点検装置である。斜材の外観変状を4個のビデオカメラにより撮影し、リアルタイムで損傷等の変状、寸法、損傷位置を確認できる。損傷が発見された場合には、検査センサーを装着し、内部鋼材の変状を検査することができる。装置全景を図1に示す。

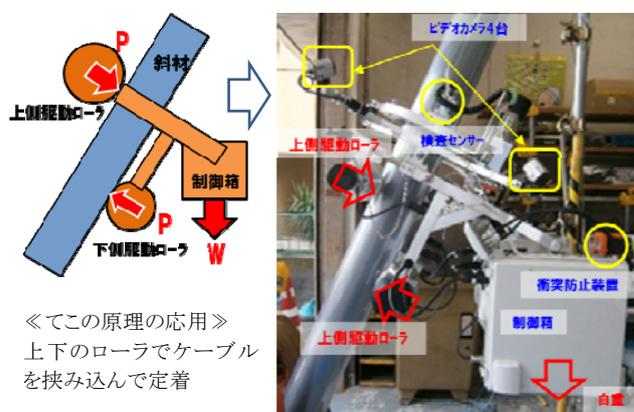
図2 自走式点検装置の基本構造

中日本管内の斜張橋の斜材径は、 $\phi 100\text{mm} \sim 180\text{mm}$ である。昇降装置は図2(1)に示す様に、この原理を応用した構造¹⁾とすることで50mm程度の径の差を1台で汎用できる構造とした。

(1) 昇降装置構造

(2) 装置構造

よって、 $\phi 100 \sim 150\text{mm}$ および $\phi 150 \sim 200\text{mm}$ 対応の2種類のローラーを作製し、対象の斜材径に対応してローラーを選択することにより、管内の全斜材径に対応できる仕様とした。ここで、図2に装置の基本構造、図3に自走式点検装置を用いた点検手順を示す。

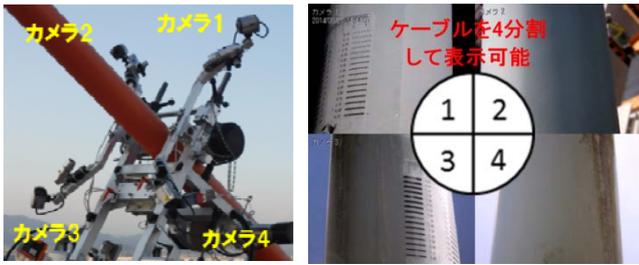
図4 ビデオカメラ部

4個のカメラで斜材の全周の調査・点検が可能である。速度4~7m/分での撮影時にも鮮明な画像が得られる。また、カメラのズーム機能により外観変状の確認が可能である。また、照明を備えており夜間の点検も可能である。ビデオカメラ部を図4に示す。

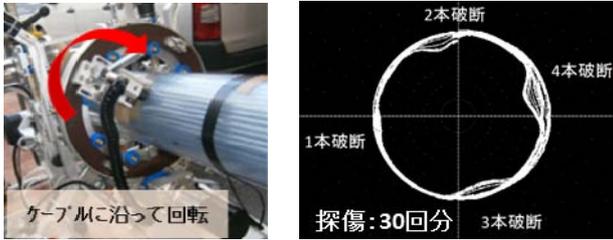
図5 渦流探傷センサーによる検査結果の一例

(1) 探傷方法 (2) 検出波形 (円周波形)

検査センサー部は、渦流探傷試験用の検査センサーと渦流探傷器で構成される。ビデオカメラによる目視点検により外観変状を発見した場合には、検査センサー部を取り付けて渦流探傷による検査を行い、内部鋼材破断の有無を調査する。検査センサーによる探傷は、損傷検査範囲300mm間を10mmピッチで移動させ30回の検査を行う。探傷結果は、検出波形により判定し、損傷部では波形が乱れて表示される。ここで、渦流探傷センサーによる損傷模型の検査結果の一例を図5に示す。損傷模型では、内部鋼材の破断本数1本~4本を設けて探傷を行ったが、図5(2)に示すように、破断本数により健全部より内側に凸型の波形が表示されていることが確認できる。

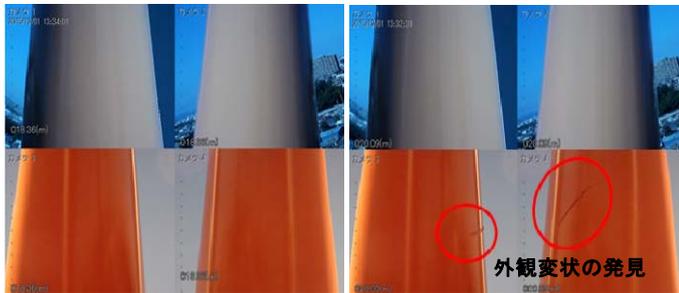
図6 カメラ画像による目視点検

(1) 健全部 (2) 外観変状部

実橋斜材の点検事例を示す。カメラ画像による目視で外観変状が見られた。カメラのズームにより損傷状況を確認するとともに検査センサーによる内部鋼材の詳細調査を実施した。検査センサー試験結果は図7に示すとおり波形に乱れは見られなかった。さらに、高所作業車からの近接目視により外観変状部の確認を行い、図8に示すとおり表面傷であることを確認した。その結果、カメラによる点検で十分に健全部と損傷部の判断を行うことが可能であることが確認できた。また、データ処理ソフトによっても目視で確認した外観変状箇所を特異として自動抽出できることを確認した。ここで、実橋斜材の点検事例を図6~図9に示す。

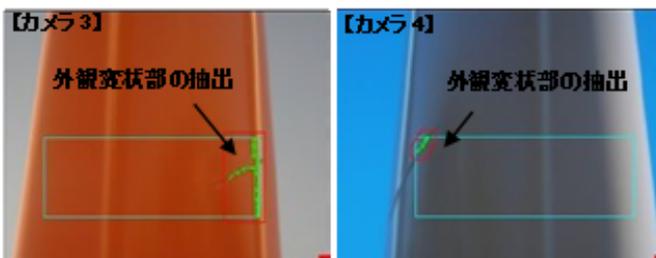
図9 カメラ画像の解析処理結果

外観の変状箇所を自動抽出することができる。ビデオカメラデータは、ケーブル全周を4個のカメラ画像の動画として記録しているが、これを静止画変換し、外観変状箇所を抽出する。特異抽出は、画像のコントラストで判断する。指定した解析範囲の画像を平均化したベースコントラストと比較して輝度の大きく変化している突出部を特異として抽出することができる。
