## 日本大学生産工学部における原子核乾板の大量現像

日大生産工 (学部) ○花岡 佑哉 日大生産工 (教基) 三角尚治

Development of nuclear emulsion  
at College of Industrial Technology, Nihon University

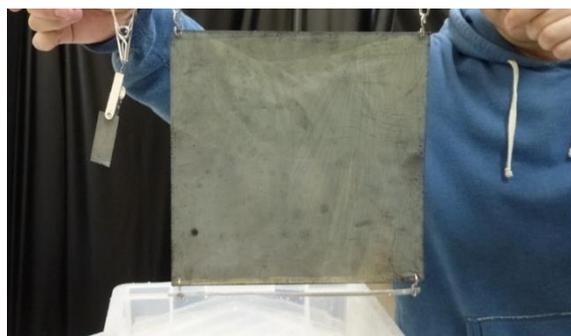
原子核乾板 (図1) とは、荷電粒子に感度がある写真乾板である。つまり、電子一つにさえ感光する写真フィルムである。現在 J-PARC T60 という素粒子物理学実験が日本で行われており、原子核乾板を用いて様々な物質とニュートリノの反応を調べている。この実験には日本大学、東邦大学、名古屋大学、神戸大学、京都大学、東京大学が参加している。私は平成28年2月から本実験に参加し、東邦大学の方々と共に、暗室の整備、原子核乾板の現像作業と膨潤作業を行った。

図1 原子核乾板

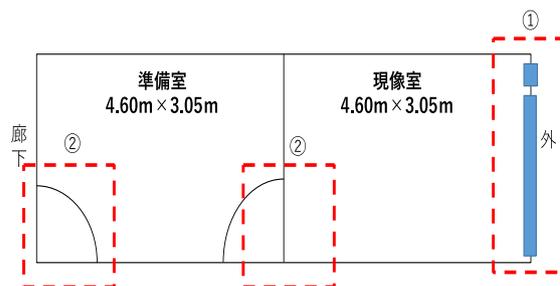
日大生産工実習キャンパスの物理実験棟3階306号室を平成28年2月2日から平成28年3月10日の期間で整備した。この部屋は図2に示すように二部屋に分かれており、両部屋とも4.60m×3.05mの広さがある。

図2 暗室の見取り図と遮光強化箇所

整備のひとつとして、暗室の遮光強化を実施した。図2の点線枠部分は遮光作業を実施した箇所を示している。現像室では備え付けの遮光カーテンはそのままに、窓へ暗幕シート (ポリ塩化ビニル製) を二重に貼り付け遮光を強化した (図2-①)。出入り口の遮光 (図2-②) には窓の遮光と同様、暗幕シートを多重に取り付けた。また人の出入りが生じるため強度を持たせねばならないので、まず図3-1のように上辺の部分を黒ガムテープで固定し、その上から図3-2のようにあて木をつけ木ネジで固定する作業を行なった。

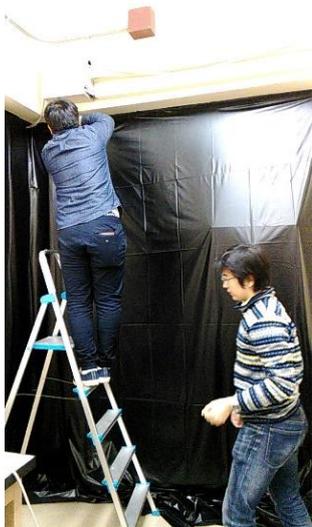
図 3-1 出入り口における暗幕上辺の固定

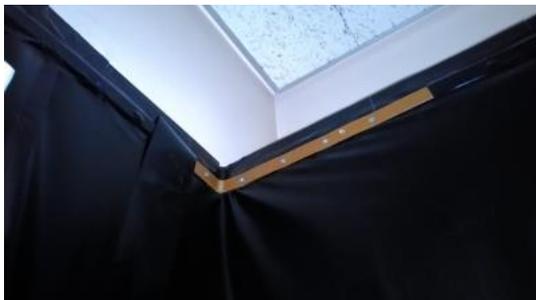
図 3-2 出入り口の暗幕の固定力強化

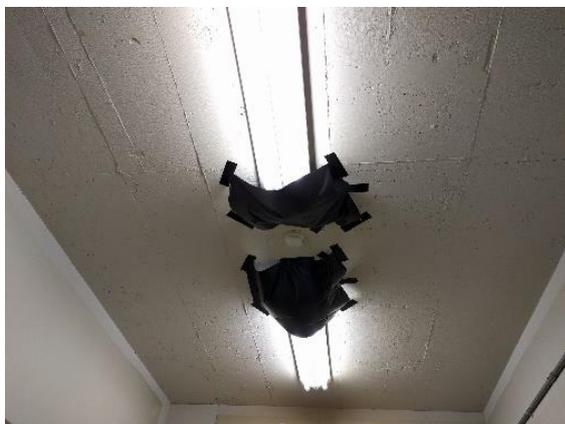
また、エアコンといった機器の運転灯や天井の蛍光灯からの残光を発見した。これらの光も現像に影響を及ぼしかねないため、暗幕シートを用いて発光部分を覆うカバーを取り付けた。特に蛍光灯は排熱も考慮し、図3-3のように蛍光灯に対して暗幕シートをアーチ状に取り付け通気性も確保した。

図 3-3 蛍光灯の残光カバー

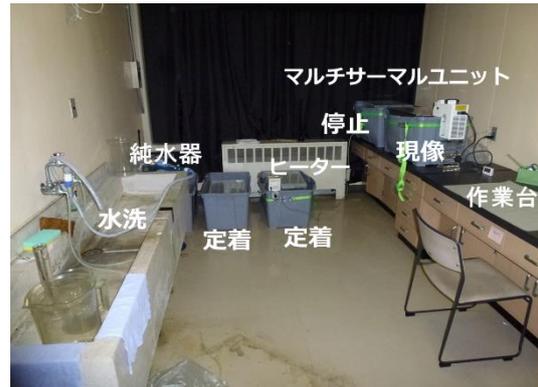
その後、実験器具等を設置し環境整備後の暗室は図 3-4、図 3-5 の様になった。

図 3-4 整備完了後の現像室

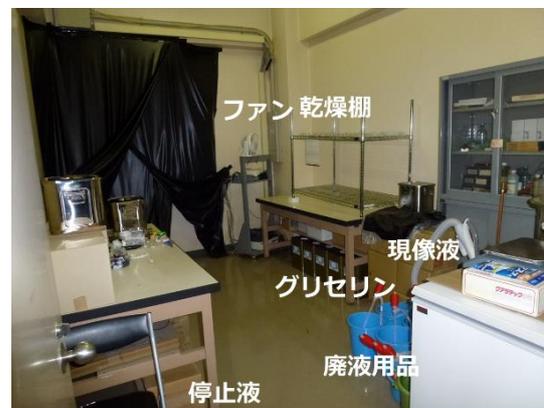
図 3-5 整備完了後の準備室

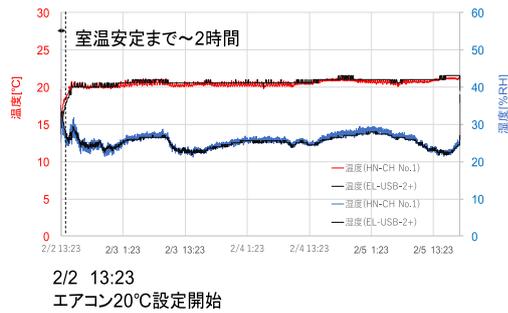
現像室の温湿度環境の安定性を確認する作業を行った。現像時に使用する薬品の液温を 20℃にするため、現像室の室温も 20℃で一定にできることが望ましかった。室温の調整は備え付けのエアコン (S40LTPV-W(C) [ダイキン社製]) で行い、常時稼働させることにした。図3-6は平成28年2月2日から平成28年2月5日までの温湿度をデジタル温湿度測定器 (HN-CH [チノー社製]、EL-USB-2 [Lascar Electronics社製]) を用いて記録したものである。横軸は日時、右軸は湿度、左軸は温度を表している。室温はエアコンを稼働させてから2時間で 20℃に達し、その後 20℃近くを保っていることがわかった。

図 3-6 現像室の温湿度安定性

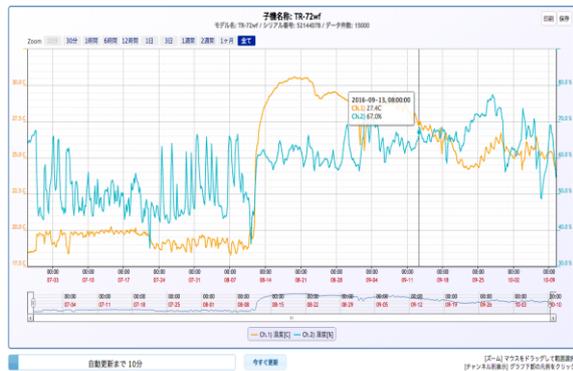
しかし、実験中は暗室の温度状況をリアルタイムに把握する必要があった。そこでweb上から温湿度の監視が行える、おんどとり (TR-72ef [T&D社製]) を導入し、暗室の温湿度を10分間隔で監視できるようにした。図3-7は実際の監視画面である。

図 3-7 おんどとり上の温湿度監視画面

これでインターネットに接続さえできれば、温湿度をどこからでも把握できるようになった。その結果、暗室のエアコンが正常に稼働していることや、現像室、準備室の環境に異常がないか確認を行えるようになった。

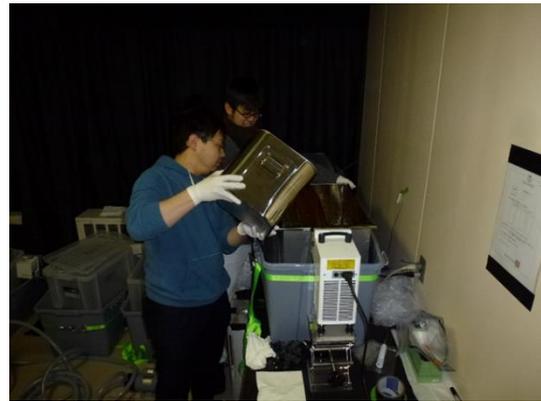
現像作業は、平成28年5月28日から平成28年6月6日の期間で行い、現像は次の手順で進めた。まず、現像液 (54L)、停止液 (41L)、定着液 (41L) を調液した (図4-1)。現像液は $20 \pm 0.2^\circ\text{C}$ 、停止液は $20 \pm 0.5^\circ\text{C}$ 、定着液は $20 \pm 0.5^\circ\text{C}$ になるようにマルチサーマルユニット (SMU-60C [三商社製]) とヒータ (F-002 [Fine社製]) を用いて、調温した。その後、原子核乾板の厚みを測定し、現像作業を行った。現像液には25分、停止液には10分、定着液には60~120分入れ、水洗を行い (図4-2) 準備室のスチールラック (乾燥棚)

図 4-1 調液作業

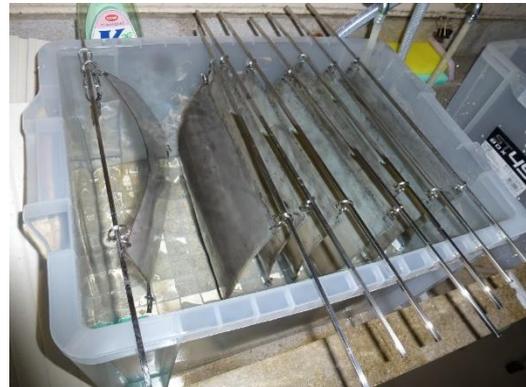
図 4-2 水洗中の原子核乾板

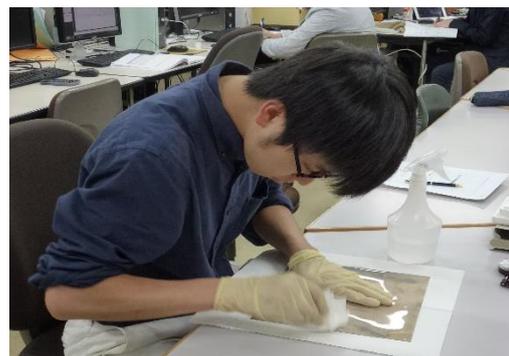
現像作業後の原子核乾板の表面には、銀が析出する (表面銀)。次の膨潤作業のため、一枚ずつ乾板の表面銀をふき取った (図 4-3)。

図 4-3 表面銀拭き取り作業の様子

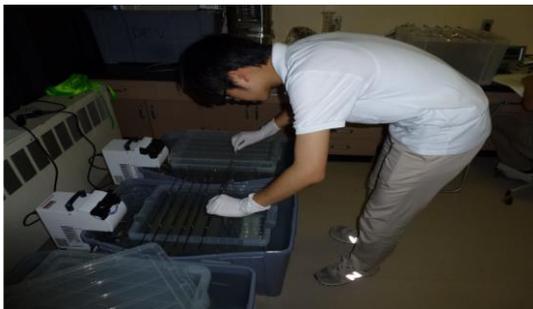
下やノイズの増加を招く。膨潤作業は、薄くなった原子核乾板を厚くし、この問題を低減させる。今回の膨潤作業では乳剤層の一番薄い部分でも  $60\mu\text{m}$  以上あるようにするため、乳剤層を  $70\mu\text{m}$  まで厚くする。膨潤作業は平成 28 年 6 月 26 日から平成 28 年 7 月 19 日の期間で行い、次の手順で進めた。まず、水洗用の水 (41L) を用意し、グリセリン水溶液 (41L) の調液を行った。原子核乾板の厚み測定を行った後、水洗を行い、水洗中も厚み測定を行った。目標の厚みに達したものをグリセリン水溶液に 30~60 分入れ (図 5-1)、水とグリセリン水溶液の置換を行う。膨潤速度の調整は、水温とグリセリン水溶液の濃度によって制御した。水温は、 $20^{\circ}\text{C}$ 、 $25^{\circ}\text{C}$ 、 $30^{\circ}\text{C}$ 、グリセリン水溶液の濃度は、30%、33%、35% を用意して、各原子核乾板の振る舞いに応じて適宜組み合わせを変えて行った。

図 5-1 膨潤作業の様子

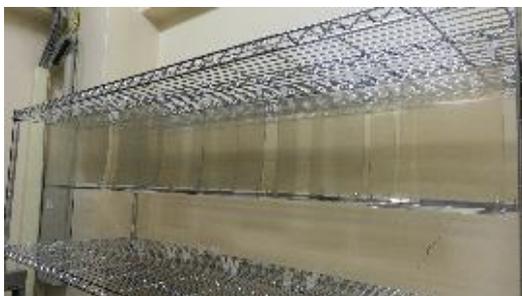
膨潤後原子核乾板の下辺が分厚くならないよう、余分なグリセリン水溶液を吸い取り、除湿機の設置してある準備室にて乾燥させた (図 5-2)。乾燥後は、膨潤作業による厚みの変化を確認するため、厚み測定を行った。

図 5-2 膨潤後、乾燥状態の原子核乾板

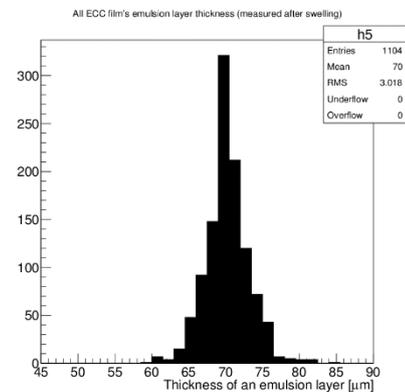
板に対し現像、膨潤作業を行うことができた。現像作業、膨潤作業共に無事終了し、現在解析作業が行われている。膨潤作業後に測定した全原子核乾板の厚みは図 6-1 のようになった。全体の厚みは  $70\pm 0.3\mu\text{m}$  となり、原子核乾板を目標の厚みまで膨らませることに成功した。

図 6-1 膨潤後の全原子核乾板の厚み

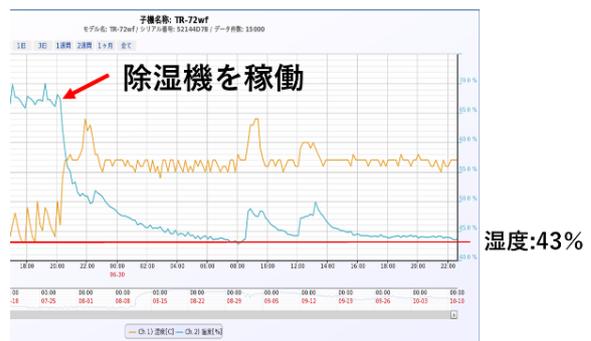
また、図 6-2 は膨潤後、原子核乾板が乾燥するまでのおんどり上のグラフの一例である。横軸は時間、青線は湿度、橙線は温度を表している。除湿機稼働後の湿度は徐々に低下し、湿度 43%程度で湿度の低下は見られなくなる。その後も湿度 43%程度の状態を維持している。湿度の低下がなくなることは、乾燥中の原子核乾板から気化する水分が生じていないことになるため、原子核乾板は乾燥したと判断できる。私が導入した温度監視システム (2-4 章) は膨潤作業後の乾燥状態を把握する上で、J-PARC T60 実験に微力ながらも貢献したと言える。

図 6-2 原子核乾板乾燥時の温湿度
