## 小径コアドリルおよび浸透性接着剤を用いたコンクリート構造物のひび割れ診断技術に関する研究

日大生産工(院) ○木内 彬喬 日大生産工 阿部 忠  
中日本ハイウェイ・エンジニアリング東京(株) 高野 真希子 大窪 克己

## Study on Crack Diagnosis Technology of Concrete Structure Using Small Diameter Core Drill and Osmotic Adhesive

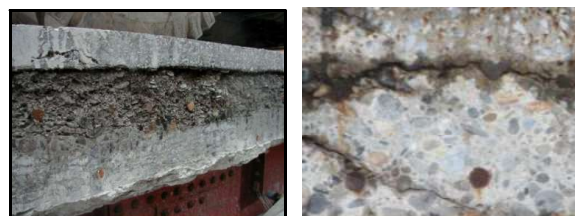
(3) 上面増厚補強における界面のはく離  
写真-1 RC床版の損傷事例

道路橋RC床版は交通量の増大により、2方向のひび割れが発生する疲労損傷が主である。しかし、老朽化により撤去された床版を診断すると下縁に発生したひび割れが上縁に達する貫通ひび割れの他に、RC床版の中立軸付近で水平ひび割れの発生が確認されている。ここで、RC床版の損傷事例を写真-1に示す。写真-1(1)は、積雪寒冷地域のRC床版であり、凍害によりコンクリート内部が骨材化（土砂化）している。この床版は供用開始後33年で撤去されている。写真-1(2)は大型車両の繰り返し走行により圧縮鉄筋上縁に水平ひび割れが発生している。写真-1(3)は、耐久性能の向上を図るために鋼繊維補強コンクリートで上面増厚補強されているが増厚界面ではく離が生じている。

(1) 土砂化

(2) 水平ひび割れ
