戦時中に火災を受けた木造倉庫に関する調査

日大生産工 ○米倉 陸
鎌田 貴久

Survey on the fired wooden warehouse

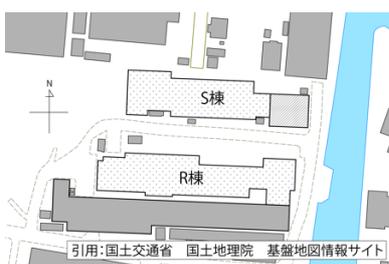
図1 配置図

図1に建物調査地概要を示す。調査地は、西船橋海神1丁目であり、対象建築物は、2棟となる。北側に所在している建物をS棟とし、南側をR棟とする。図1に示すようにS棟は長さ142m、幅約30m(4200m²)の敷地に建てられており、一部鉄骨構造となっていた。2019年2月にS棟は解体された。残るR棟は、2019年10月現在、倉庫として使用されており、長さ162m幅29m(4700m²)の敷地である木質構造である。

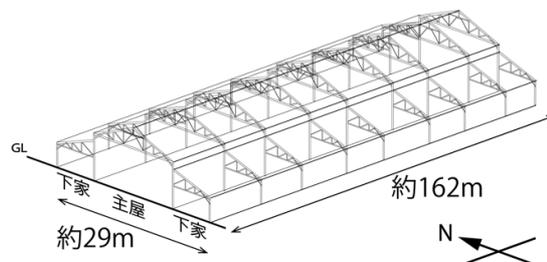
図4 R棟 簡易アクソメ図

っている。トラスの種類として、主に図3に示す変形トラスが使用されているが、R棟では、両端部に右に示す二期トラスが存在している。このことから建築期が2期に渡ると考えられる。図4にR棟の簡易アクソメを示す。実際のR棟は47個の主屋トラスから構成され、S棟の木造部分は37個の母屋トラスから構成される。

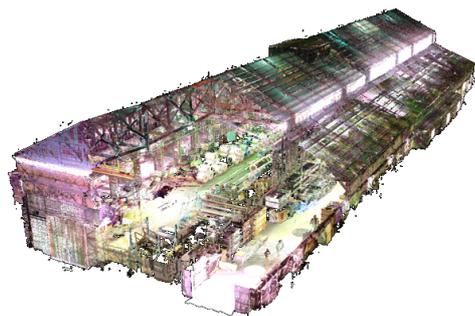
図5 R棟のスキャン結果

当該建築物は、使用中の建築物であり、詳細調査が叶わなかった。このため、3次元レーザースキャンによる調査を実施し、2棟の建物の図面化を行った。R棟のスキャン結果を図5に示す。図5は、点描データによるものであり、その精度は約2cm程度である。このようなレーザースキャンから得られた3Dデータを、2Dデータに変換し、図面化を行った。例として、図6にS棟平面実測図を示す。平面データより柱の間隔やトラス形状について詳細寸法を得た。また、目視調査において、トラス接合点がトラス斜材に見当たらない点、と下弦材も中央のみの1点での接合であることから、使用されている木材長が、現在流通している木材よりも非常に長いものが多いことが判明した。また、電気配線のために碍子が配置されている。使用されている金物、屋根に使用されている板材マークから昭和25年ごろに張られたことが判明している。つまり建設年代以降に屋根材と壁材が変更されていることが判明した。また、S棟の一部の木造トラス(以後、S棟トラス No.15と呼ぶ)が、火災の被害を受けた痕跡があり、解体を行い、今後の調査のために回収した。S棟トラス No.15の断面図を図7に、回収した現物を写真1に示す。
