## 衛星画像による道路法面の変位量推定に関する研究

日大生産工(院) ○田中 政嗣 日大生産工 朝香 智仁  
 日大生産工 野中 崇志 日大生産工 杉村 俊郎  
 日大生産工 高橋 岩仁

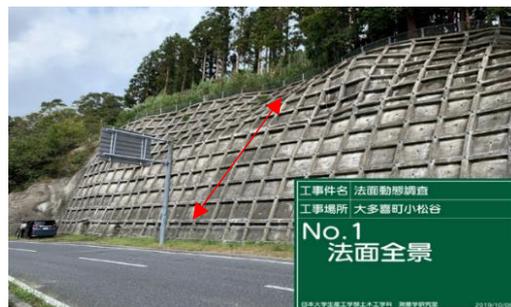
図-1 研究対象地の道路法面

図-1 に示す矢印は、TSで距離を測定した場所である。

本研究では、千葉県南部に位置する研究対象地 (図-1) にて現地調査を実施した。研究対象地に選出した地点は、継続的にTLSで道路法面の動態調査を実施しており、コンクリートで保護された「のり枠工」の道路法面である。また、ALOS-2/PALSAR-2は、現地調査日ともっとも近い日付で観測されたInSARペアを選定した。次節では、現地調査およびInSAR解析の詳細について述べる。

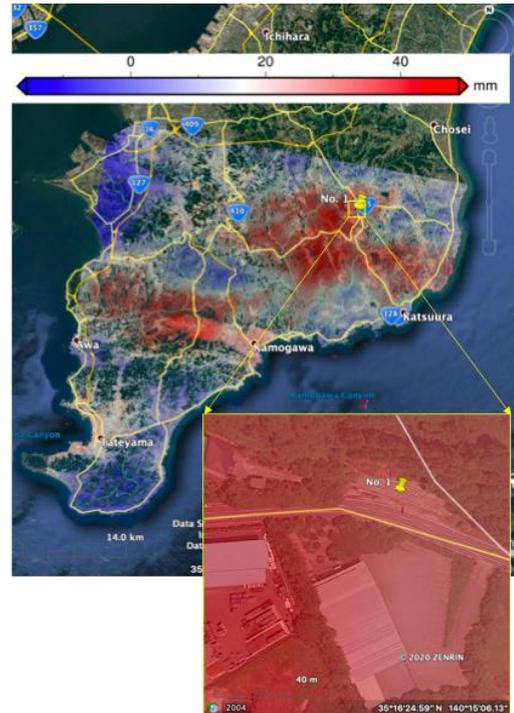
図-3 衛星視線方向の地盤変動量（LOS画像）

図-3はInSAR解析によって得られた、LOS画像である。凡例に示したとおり、赤色（プラス側）は地盤の沈下または西方向への変動（衛星から地盤が遠ざかる方向）を意味し、青色（マイナス側）は地盤の隆起または東方向への変動（衛星に近づく方向）を意味している。図中のNo. 1は、本研究の研究対象地であるが、LOSの値は0.036mであった。TLSから得られた法面全体の変位量を、研究対象地へのALOS-2/PALSAR-2の入射角、衛星の軌道方向から

LOSと同じ方向に投影した結果、0.008mとなった。よって、LOSの方向は一致するもののInSAR解析から推定された変動量の方が大きい値であることがわかった。この原因については、InSAR解析の場合、道路法面の変動量に加えて地殻変動量も加わっているため、TLSよりも大きな推定値になったと考えられる。
