歴史的建造物におけるしっくい仕上げの補修工法に関する研究

日大生産工(院) ○房野 泰人
日大生産工 永井 香織

Research on repair methods for plaster finishes on historical buildings

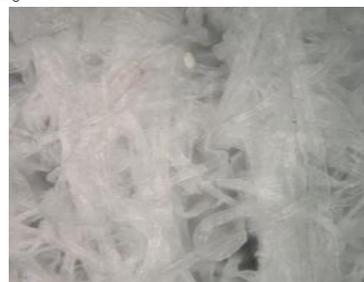
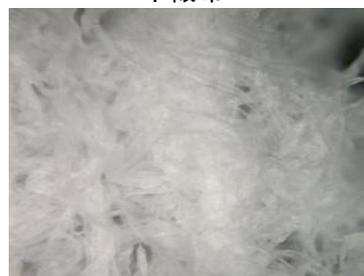
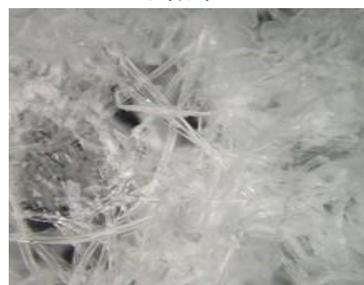
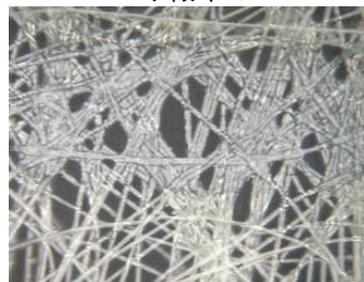
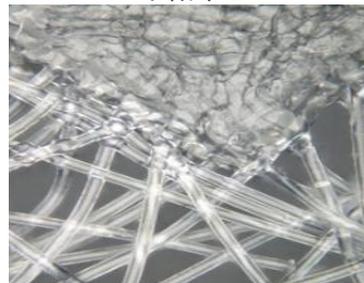
写真1 マイクロスコープ写真

デジタルマイクロスコープによる観察結果を写真1に示す。不織布A、B、Cは繊維が密になっており、繊維の方向性を確認できる。不織布D、Eは全体的に粗く構成されていることが分かった。

不織布の繊維観察結果より、縦方向の繊維密度が高い傾向が見られたことにより、引張強さが大きくなった。横方向では、繊維密度が小さく引張強さが小さく伸び率が大きくなる傾向を示した。

不織布 D、E について、乾燥不織布を貼り付ける条件での施工性は、不織布が動くことなく施工でき、普通石膏ボードに施工する際と差が出なかった。これは、繊維観察の結果より、不織布 D、E の繊維構成が粗いことから不織布による吸水の影響をあまり受けなかったためだと考える。しかし、湿潤不織布を貼り付ける条件では、既調合しっくい施工時しっくいがとても柔らかくなり、ダレが生じたため施工性が著しく低下した。これは、吸水試験の結果より確認された撥水性により、不織布表面に水の層が形成されたためだと考える。

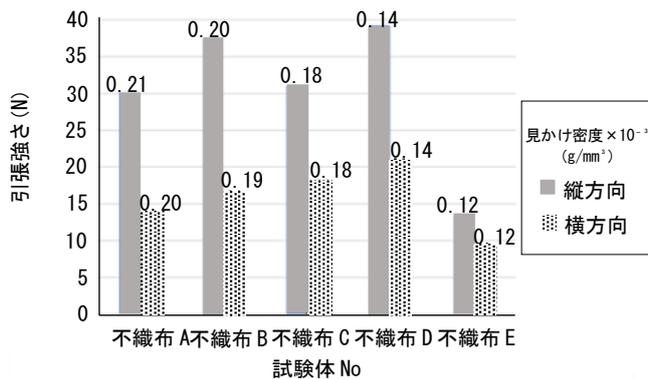
図 2 不織布引張強さ

引張試験の引張強さ、伸び率を図 2, 3 に示す。全ての不織布の引張強さは、縦方向の方が横方向に比べ大きい値を示した。また、伸び率は縦方向に比べ横方向の方が大きな値を示した。

不織布の引張強さは、見かけ密度ではなく繊維の構成による影響が大きいと考える。

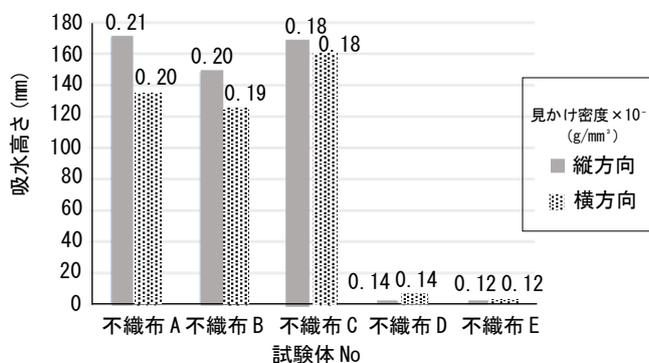
図 4 不織布吸水試験結果

吸水試験の結果を図 4 に示す。横方向に比べ縦方向の方が若干高い吸水性を示した。縦方向では、繊維が集中しているため吸水高さが高くなる傾向を示した。

不織布 D、E は不織布 A、B、C に比べ著しく低い値を示した。不織布 D、E では水に浸漬させる際、撥水性を確認することが出来たため、表面に加工が施されていると考える。また、繊維密度が他に比べ小さいことから吸水性が低い傾向を示したのではないかと考える。

既存しっくい仕上面から不織布が浮いたことや、既調合しっくい仕上面のひび割れが確認されたのは、吸水試験結果より不織布 A、B、C は吸水性が高い結果を示していることから、既調合しっくい施工時に本来必要となる水分量が、不織布に吸収され既存しっくい仕上面までしっくいが到達することなく不織布表面で硬化したためだと考える。
