# レーザによるコンクリート表面のはつりの可能性

日大生産工 ○末竹 泰土 佐藤工業(株) 市山 大輝  
佐藤工業(株) 伴 享 日大生産工 永井 香織

Potential for Laser Concrete Surface Chipping

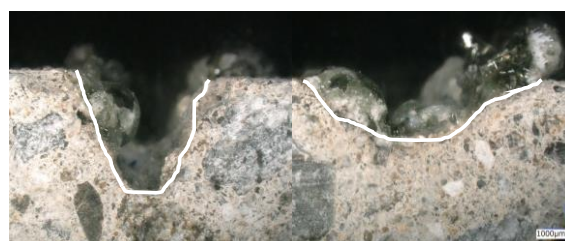
断面観察については、DFS100mmの場合とDFS150mmの場合でガラス化の状況が異なることが確認された。DFS100mmの場合はガラス化が気泡のような形状になり、DFS150mmの場合はガラス化が層のように形成された。本供試体に含まれる珪砂は、一般的なガラスの原料でもあるため、レーザ照射による熱影響からガラスを形成する<sup>4)</sup>。レーザが照射されるに伴って、レーザの衝撃等が発生する<sup>5)</sup>。DFS100mmの場合、供試体との距離が近くなることで、衝撃によってコンクリートが飛散し

DFS100mm 照射角度90° 照射回数3回 気中状態  
 DFS150mm 照射角度90° 照射回数3回 気中状態  
 写真1 DFSが異なる供試体断面

たため、ガラス化が層にならなかったと考える。

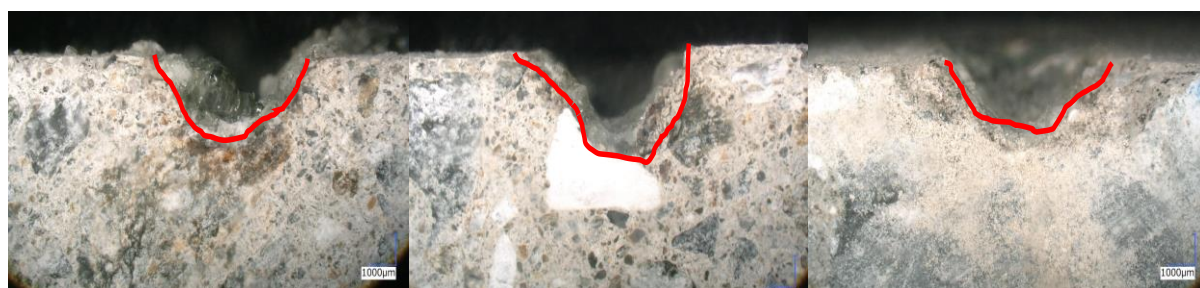
写真2 照射角度の異なる供試体断面

断面観察については、照射角度 $90^{\circ}$ の場合最もガラス化が形成されていることが確認された。照射角度を傾けることによってレーザによる溶融物の飛散の仕方が大きく異なり、鉛直方向に飛散する場合と、照射角度 $90^{\circ}$ で照射することで水平方向に飛散する場合が確認された。これによってガラス量に違いが生じ、はつり箇所の外にガラス化が生じたことから照射角度 $60^{\circ}$ の条件が最もはつり深さが増加したと考える。

DFS100mm  
照射角度 $90^{\circ}$   
照射回数2回  
気中状態

DFS100mm  
照射角度 $60^{\circ}$   
照射回数2回  
気中状態

DFS100mm  
照射角度 $30^{\circ}$   
照射回数2回  
気中状態

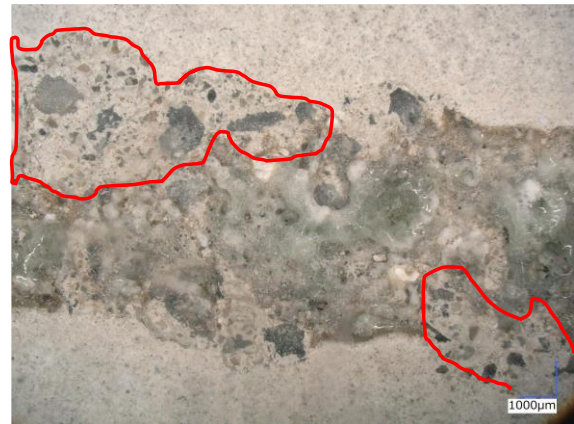
写真3 爆裂した供試体表面

表面観察については、霧吹き状態の供試体表面にガラス層が剥離された箇所を確認した。気中状態と霧吹き状態のレーザー照射状況の違いとして、照射角度を傾けた場合でも、鉛直方向に熔融物が飛散したことが確認された。既往の研究では<sup>6)</sup> コンクリート表面に含まれた水分がレーザー照射によって水蒸気になることで、体積が増加し、コンクリート表面に爆裂が生じた。本実験の状況も既往研究と同様にコンクリート表面が剥離され、熔融物の飛散状況が異なり、はつり深さが増加したと考える。
