# 大浦天主堂の基礎煉瓦に関する実地調査に基づく研究

日大生産工(院) ○法村 悠佑 日大生産工 篠崎 健一

Research based on a field survey on the basic bricks of Oura Catholic Church

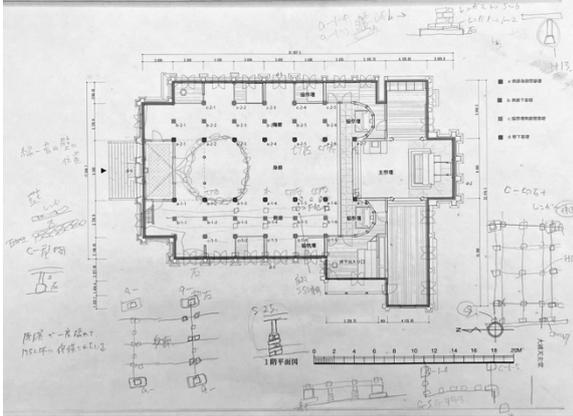
Fig. 2 実地調査で用いた図面

し、図面にマークする。調査時には、部材に書き込まれた年代や、発見、気づきなどを、図面にメモする (Fig.2)。その際に、簡易的な図面や、スケッチをかくことで、見返した際に、気づきをリアルに回想出来るようにする。

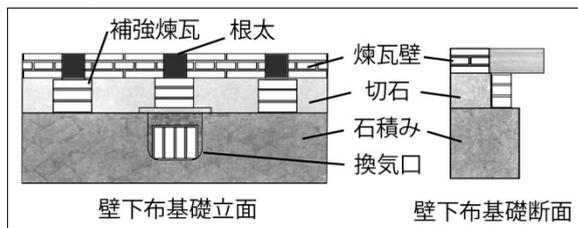
Fig. 3 煉瓦壁下の布基礎

煉瓦壁下の布基礎 (Fig.6-gを参照) は、下段が石積み、上段が切石で、その上に、妻側では大引が、平側では根太が乗り、床材を支えている (Fig.3)。

補強材として、石積みの上に煉瓦を積み、根太を支えている。煉瓦は3, 4段で、石積みの高さによって、煉瓦の段数、大きさを変え、高さを調整している。その中に蒟蒻煉瓦が用いら

れている箇所も存在する。床下換気口部分では、換気口上部に切石を乗せ、その上に煉瓦を置き、根太を支えている。

また、補強材として用いられている煉瓦の寸法の平均は、長さ×幅×厚さ=225.0×107.7×56.0 (mm) であった。

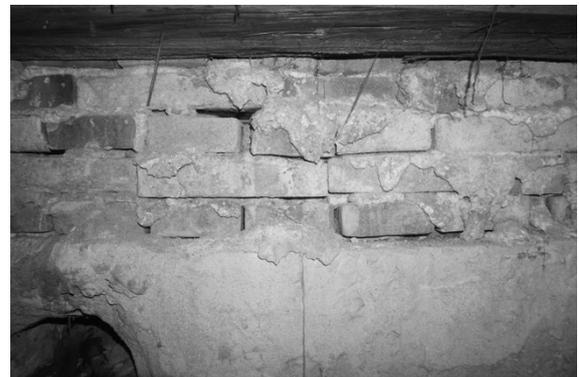
Fig. 4 神具室下の蒟蒻煉瓦の壁

切石上部の根太間には、外壁の蒟蒻煉瓦が3, 4段表出している。神具室下の壁面においては、4段表出しており、小口面が表れる段と、長手面が表れる段が交互に積まれている (Fig.4)。小口面の段と長手面の段を交互に積む方法は、イギリス積みと呼ばれ、長崎県の煉瓦造教会堂に多く用いられている。しかし、大浦天主堂の煉瓦積みは、それらとの違い、縦目地が揃っているのがわかる。一般的に煉瓦壁は、縦目地が一直線に並んでしまうと、外力に対して非常に弱くなる。そのため、この箇所は構造的に弱い可能性が考えられる。ただし、神具室下以外の煉瓦壁においては、積まれた後に表面にモルタルや漆喰が塗られている場所が多く、積み方に関して判然としないため、この考察は、あくまで神具室下の煉瓦壁に限られる。

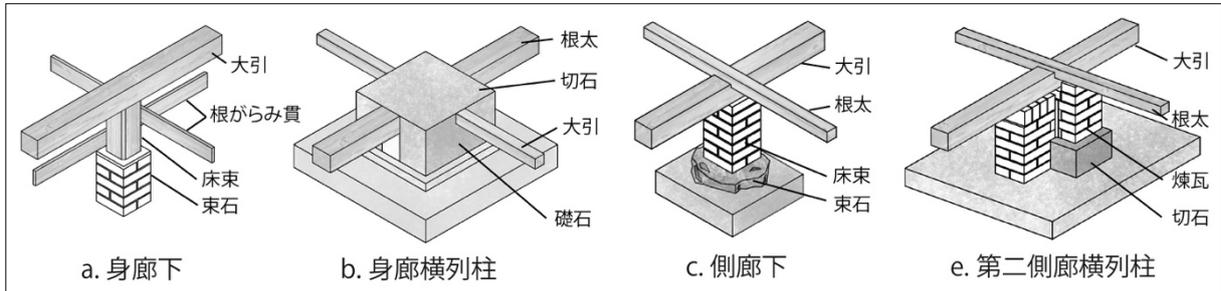
Fig. 5 身廊下・身廊横列柱の基礎

身廊横の列柱の基礎 (Fig.6-bを参照) については、ほとんどの場所が、礎石の上に切石を積み、そこに大引や根太を埋め込むような形で支えている (Fig.5-b)。

しかし、主祭壇に向かって右手の、入口から3本目と4本目の柱の基礎は、礎石の上に直接木の床束を乗せている。そして、その周囲に煉瓦を積んで、大引や根太を支え、補強している。切石に大引や根太が埋め込まれている基礎に

に関して、独立基礎の構造や、切石に目地のようなものがあることから、大引や根太と同じように、木製の床束が切石の中に埋め込まれている可能性があげられる。

に大引や根太を埋め込むという方法は取られていない。ここでの煉瓦の使い方には2種類ある。一つ目は、切石の上に乗せ、直接大引を支えるという方法である (Fig.5-e)。二つ目は、切石の周りに積み、大引を支えることで補強材として用いる方法である。

身廊下の基礎 (Fig.6-aを参照) は、束石として煉瓦を5段積み、その上に木の柱を乗せ、大引や根太を支えている (Fig.5-a)。この箇所には、床束同士を固定するために根がらみ貫が取り付けられている。また、床束には、昭和二十五年修補の焼印がある。

側廊柱間の基礎 (Fig.6-cを参照) では、床束に煉瓦を用いている (Fig.5-c)。束石は切石を用いており、その周りにはモルタルや石積みで固められ、整形されている。その上の煉瓦が、大引を支えている。同様の基礎が、側廊下の各柱間に、2箇所ずつある。ここに用いられている煉瓦の寸法は、平均で、長さ×幅×厚さ=223.3×107.3×55.7 (mm)である。

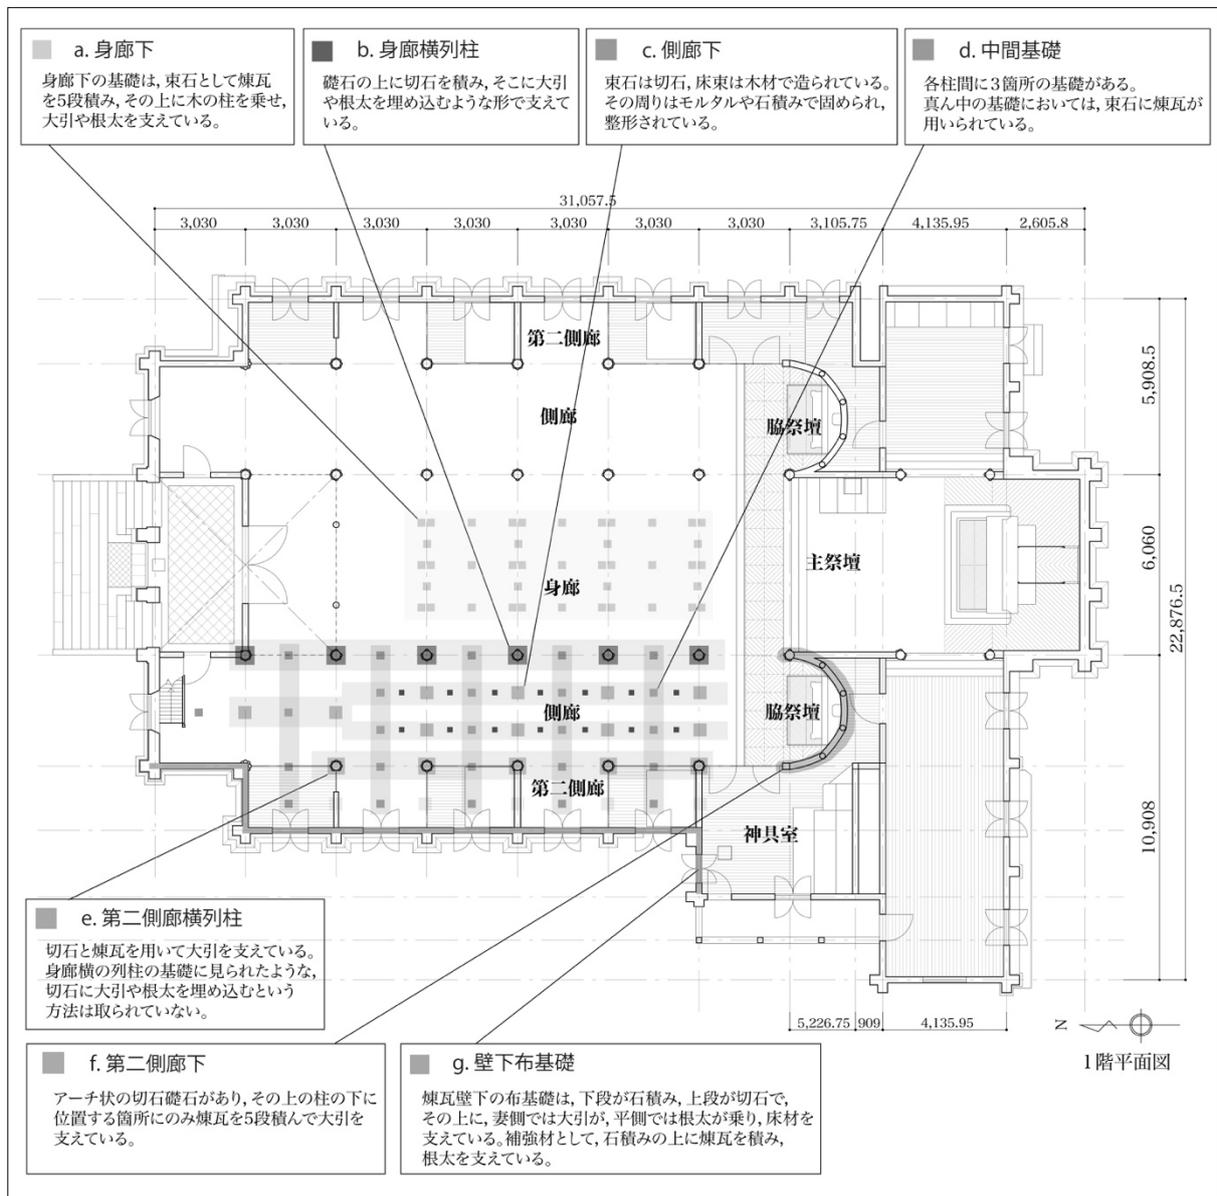
Fig. 6 基礎の位置とその特徴

列柱下 (Fig.6-b.eを参照) の礎石は、自然石を整形したものや、切石を用いて造られている。その周囲はモルタルや石積みで固められ、整形されている箇所が多い。

第二側廊横列柱の基礎 (Fig.6-eを参照) は、切石と煉瓦を用いて大引を支えている。その際に身廊横の列柱の基礎に見られたような、切石

桐敷真次郎氏の『大浦天主堂』<sup>5)</sup>には、原爆投下後の大浦天主堂の修復に関して、「幸いこの天主堂は昭和八年に国宝に指定されていたので、昭和二十二年から二十七年までかかって修理され、その貴重な形姿を今日まで残すことができた」と記載されている。このことから、これらは、原爆によって損傷し、それを修復した箇所であると考えられる。この束柱以外にも、床材の裏や、身廊横の柱下の大引にも昭和二十五年修補の焼印がされていることから、原爆による被害は広範囲にわたっていたと考えられる。しかし、煉瓦には、年代などに関する記述がないため、同時期のものであるか、定かではない。また煉瓦の寸法は、平均で、長さ×幅×厚さ=215.3×104.0×57.7 (mm)である。

また、側廊下には、桁方向の各柱間に3箇所の基礎がある。その内、中心の基礎においては、束石に煉瓦が用いられている (Fig.6-dを参照)。

脇祭壇下の基礎 (Fig.6-fを参照) は、アーチ状の切石礎石があり、柱の下に位置する箇所のみ煉瓦を5段積んで大引を支えている。主祭壇と脇祭壇の床下は、身廊部と比べて、地面が100~200mmほど高くなっている。煉瓦は表面が砂によって白くなっており、積み方は不揃いで、所々崩れている。
