## 路面摩擦特性と環境情報の関係について

Study on continuous friction characteristic between tire and road  
- Relationship between environmental data and road friction characteristics -

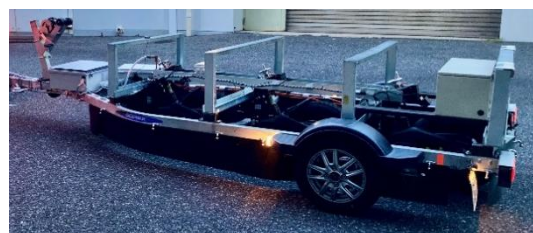
Fig.1 実験車両 (トレーラ)

路面摩擦計測装置は, 図1に示すようにこれまでに構築したトレーラを使用した. タイヤは雪氷路用スタッドレスタイヤ (BLIZZAK VRX3 135/80 R12-68Q) を採用した. 3つの計測輪の左右にはそれぞれ2軸および3軸方向の荷重を計測するロードセルを用いて, 制動力並びに垂直抗力を計測し各計測輪の摩擦係数を求めた. また, 車両進行速度や横すべり角算出のために6軸IMUと光学式車速計を用い, 前後方向速度・横方向速度, GPSによる位置, 3軸周りの角速度並びに角度の計測をした.

ための検討を行った. 測定に使用したデバイスの仕様を表1に示す. 路面における反射率は, 入射光に対して路面の凹凸によって生じる拡散反射量と路面の材質や表面状態によるレーザー光の吸収量に依存するため道路表面の材質毎に特有の値を持つ. 非接触式で計測車近傍から遠方までの広い範囲で計測可能な2次元LiDARを用いて, 計測位置までの距離, 入射光と反射光の割合から求まる反射強度を計測値として用いた. LiDAR取付け位置は, 牽引車ルーフ上, 地上高約1850mmで路面に対して迎角約6degとし, 車両前方約16.5m付近を計測できるように設置した. また, 路面表面の物理的凹凸解析を行うため, 画像式深度計を用い, 計測輪が通過する路面を撮影した. 深度計で物理的な凹凸を確認することで, マクロな凹凸変動と路面摩擦の関係を把握することがで

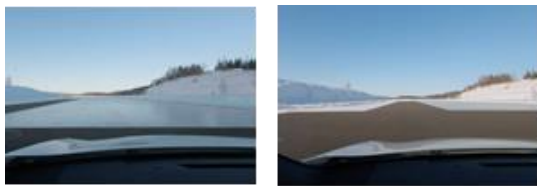
Fig.2 使用した試験路外観

(a) 人口氷盤路 (b) 乾燥アスファルト路

(c) 圧雪路

本研究の目的である雪氷路における路面摩擦特性と関連のある環境情報の特定のために、北海道網走市のデンソー網走テストセンターを使用し、各種整備された冬季路面の特性計測を行った。計測を行った試験路は、①人口氷盤路、②ロードヒーティングが施された乾燥アスファルト路、③圧雪路である。また、これらの結果との関係を求めるために部分的に積雪状態であった一般路でも計測を行った。それぞれの試験路を図2に示す。
