## 深層学習を用いた照明器具の支持金物の腐食損傷検出におけるノイズの影響について

The Influence of Noise on Corrosion Damage Detection in Lighting Fixture Support Brackets Using Deep Learning

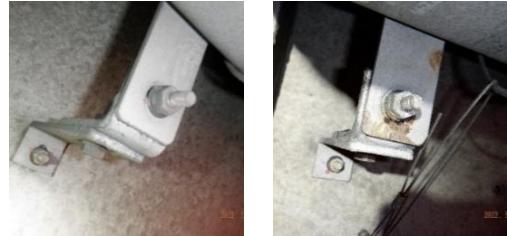
**Fig.1 作業前の各 rank の画像**

本研究では、先行研究<sup>1)</sup>にて課題となった背景等によるノイズの影響を最小限にするために、画像から照明器具を固定する支持金物部以外の背景領域の削除を行った。また、画像の条件を整えるために支持金物部の大きさと向きをある程度統一した。以下の Fig.1 は作業を行う前の元の各 rank0～3 の画像であり、Fig.2 は背景削除と、位置や向き、大きさ等の条件を整えた作業後の各 rank0～3 の画像である。照明器具の支持金物の腐食の程度と rank の対応であるが、腐食・損傷なしを rank0 とし、一部に錆が発生した状態を rank1、粗い錆が剥がれ落ちる箇所がある状態を rank2、層状に錆が剥離する部分が観察される状態を rank3 としてカテゴリ分けして、教師データとして用いている。また背景削除作業にはフリーソフトウェアでもある GIMP や Windows 標準アプリケーションであるフォトを利用してある程度自動で削除した後、微調整を手動で行った。

ところで画像処理における問題は、前報<sup>1)</sup>でも同様であったが、Fig.1のような画像において、設置箇所の背景や照明の影響を受けてしまうことにあつ

た。目的はトンネル内照明の支柱や保持部分の腐食の程度を判断することにあるが、画像の撮影範囲や背景に依存してしまうため、さまざまな背景の影響を受けてしまう点に課題があった。またトンネル内の高所作業という、検査員にとって負担の小さな環境であることから、点検撮影時の構図にばらつきがみられており、対象を大きく撮影できたりやや離れていたりと画像の内容に不均一性があるため、これらの問題の解決が望まれていた。そこで本報では、第2章2.1でCNNの概略を述べ、2.2で(1)背景の削除、および(2)識別対象のサイズのある程度の統一化を行い、背景の影響等を極力避けるようにした。背景といつても単なるトンネル壁の時もあれば照明器具の配線の写り込み、またナトリウムランプの色被りやストロボの当たり具合、影といったさまざまな要因があるため、可能な限り対象部のみの情報を取り込むような処理を行い、改めてCNNのResNet18による処理を行って512次元のデータを得て、2.3で品質工学の方法を用い、rank0の画像を単位空間としてrank1～rank3のマハラノビスの距離を求め、ランクに応じて分類可能か否かの確認を行った。

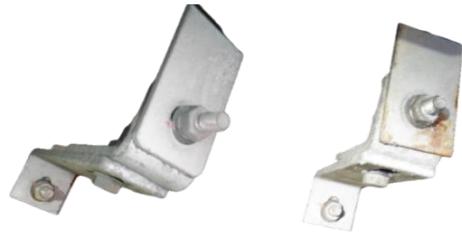
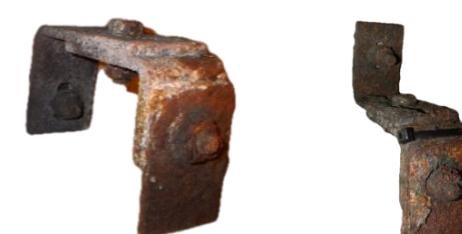
**Fig.2 作業後の各 rank の画像**

なお元画像は高所作業車から撮影されているために画像の大きさが必ずしも均一でないで、照明器具の支持金物の保持部をカバーし、極力背景が写り込まない程度に画像サイズを調整している。

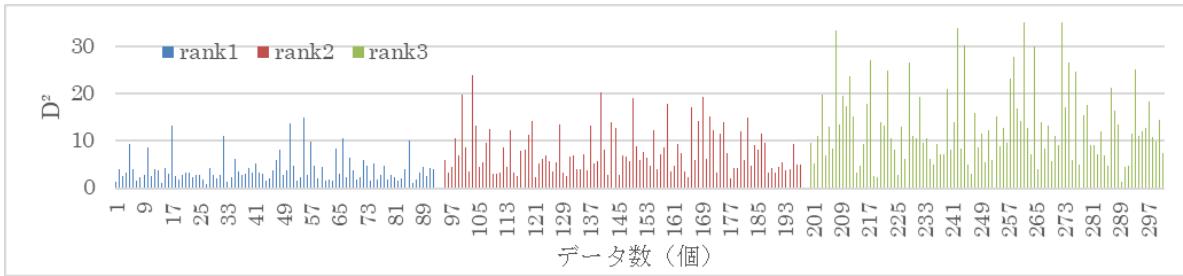
Fig.3 背景削除前の rank1～3 のマハラノビスの距離

本研究は先行研究<sup>1)</sup>の課題点から、識別能力を向上させるために背景の削除に加えて、向き、大きさという条件の統一を行い、同様の手順にて識別を行った。rank0 の単位空間データは距離平均が 1 となるために除外し、背景削除の有効性の比較を行うために前回の背景削除を実施していない結果<sup>1)</sup>を Fig.3、2.2 に従った背景処理を施した rank1～rank3 の対象ごとのマハラノビスの距離を Fig.4 に示した。横軸は rank1～rank3 のそれぞれの照明器具の個体である。

Fig3 と Fig4 より、rank1～rank3 の平均値を Table1 に整理した。Table1 に示したように、距離の 2 乗の値で約 100 倍、すなわち 10 倍に識別感度が上がっていることが示唆された。
