資源循環型社会に則したインフラ施設における 有機・無機的要因の現象解明と改善に関する研究

日大生産工 大木 宜章 日大生産工 河合 糺茲
日大生産工 岩下 圭之 日大生産工 保坂 成司
日大生産工 高橋 岩仁 日大生産工(P.D.) 木科 大介

Research on the Methodologies for Solving and Improving the Phenomenon of the Effects of Organic/Inorganic Factors on Public Facilities -Based upon the “Resources Recycle Concept”

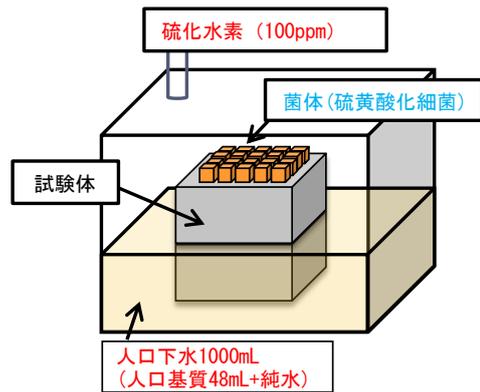
図-1 実験概略図

図-1に実験概略図を示す。実験は、密閉容器内にコンクリート供試体（形状40×40×80mm）を静置し、供試体が半分まで人工下水に浸した状態で行った。また、下水道管の内部環境を再現するため、供試体上部に菌体を増殖させたスポンジを乗せ、上部に接続したテドラーバッグにより容器内部にH₂Sを注入した。なお、本実験は恒温槽により気温を25℃に保ち行った。測定項目は供試体重量、レーザー変位計による供試体気中部、喫水部、水中部の形状変化および光学顕微鏡による視的観察、さらに人工下水のpHとした。

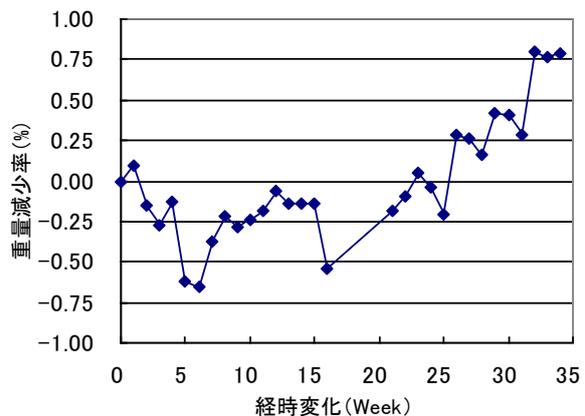
図-2 供試体の重量減少率の経時変化

図-2に供試体の重量減少率の経時変化を示す。実験初期段階、供試体重量は増加傾向を示した。これは、コンクリート内部の水酸化カルシウム(Ca(OH)₂)と硫化水素(H₂S)の酸化により生成された硫酸(H₂SO₄)の反応により二水石膏(CaSO₄・2H₂O)が生成され、これがモノサルフェート(3CaO・Al₂O₃・CaSO₄・12H₂O)および未反応のアルミン酸カルシウム(3CaO・Al₂O₃)と反応し、エトリンガイト(3CaO・Al₂O₃・3CaSO₄・32H₂O)などを生成したといえる。なお、7週目以降は結晶の生成に伴う重量増加と生成物の崩落が繰り返行われ、徐々に減少傾向を示した。

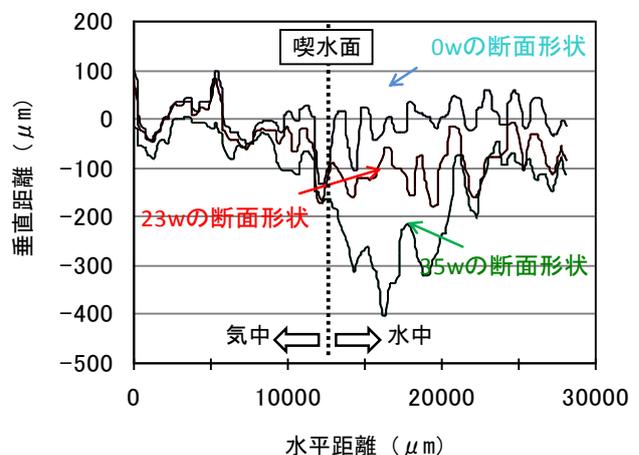
図-3 LK-Gによる断面形状の推移（喫水部）

図-3に、LK-Gによる断面形状の推移（喫水部）を示す。LK-Gによる測定は気中部(上面)、喫水部(側面)、水中部(下面)で行なった。その結果、腐食は気中部より水中部の方に目立ってみられた。したがって、今回の実験条件による腐食は、人工下水の酸化により生成された有機酸および気中のH₂Sに由来する硫酸が主な要因であるといえる。また、上面には腐食がみられなかったことから、硫黄酸化細菌によるH₂Sからの硫酸生成はなかったといえる。このことから、今回の条件は、硫黄酸化細菌の活動に不適な条件であったと推測される。グラフより、0週目、23週目および35週目を比較すると、水中部でも特に喫水部分の腐食が目立っており、35週目において

最も減少の激しかった部分では約400μmの減少がみられた。また、この腐食現象についてはLK-Gによる画像においても明確に表すことができている。以上のことから、下水管内における腐食現象において、高精度レーザー変位計(LK-G, L-T)において視覚的および数値的に表すことができたのと同時に、腐食メカニズムの解明に寄与したものといえる。

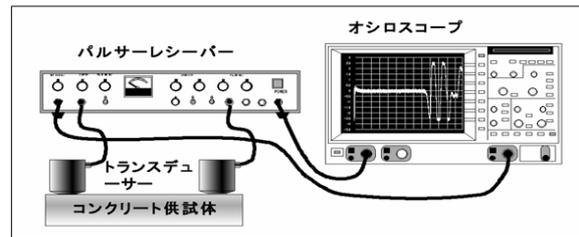
図-4 超音波実験装置

図-4 に超音波実験装置を示す。実験装置は「パルサーレシーバー」「トランスデューサー」「オシロスコープ」で構成されている。

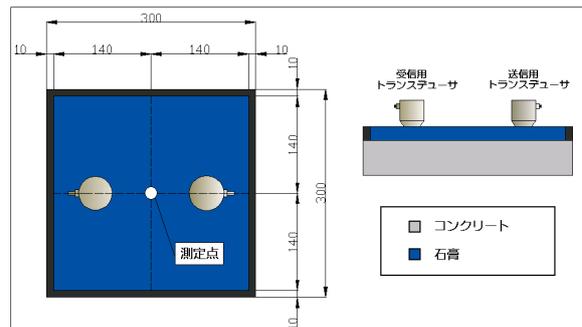
図-5 供試体平面図および断面図

図-5 に供試体平面図および断面図を示す。微生物による腐食を受けたコンクリートの主成分は二水石膏であることから，本研究では，内部反射の影響が少ない 300mm×300mm×50mm のコンクリート平板の表面に劣化層に見立てた石膏層を作成したものを供試体とし実験を行った。

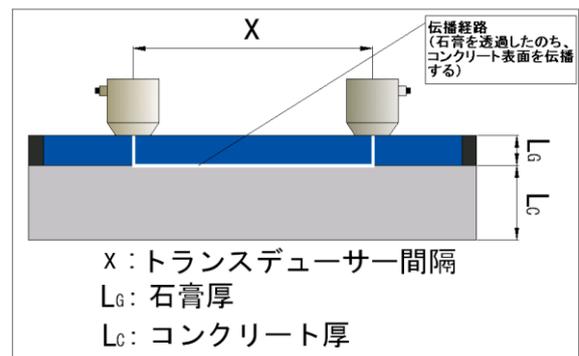
図-6 伝播経路模式図

図-6 に伝播経路の模式図を示す。これまでの研究では過去の実験で，超音波が供試体を伝播する経路として石膏を透過したのち，コンクリート表面を伝播する経路が有力であることがわかった。したがって，実測伝播時間より式①を用いてコンクリート伝播距離の計算を行った。図-7 にトランスデューサー間隔に対するコンクリート伝播距離の関係を示す。グラフより，ト

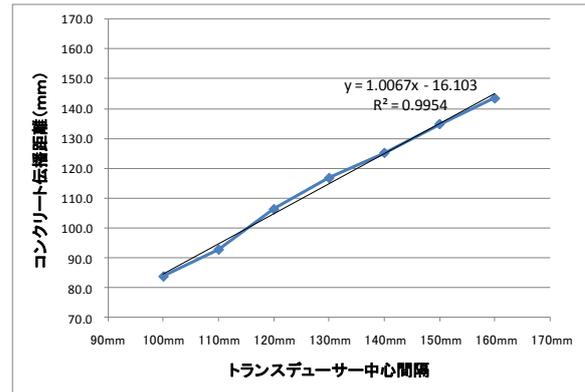
図-7 トランスデューサー間隔に対するコンクリート伝播距離の関係

ランスデューサーの中心間隔と伝播距離の関係は一次式で示された。

$$L' = 1.0067x - 16.103 \dots \textcircled{2}$$

この式の傾きはほぼ1でありトランスデューサー間隔と推定コンクリート伝播距離の変化量とほぼ一致する。切片はトランスデューサー間隔と推定コンクリート伝播距離との誤差であり，この誤差がトランスデューサーにおける超音波の送信・受信の位置の違いであると考えられる。次にここで求めた式②を式①の L_C に代入すると石膏厚予測式は次式となる。

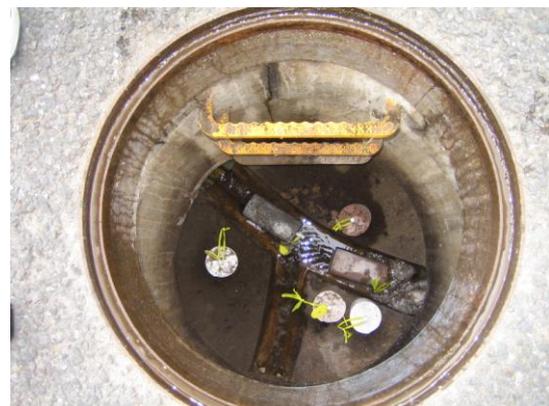
写真-1 暴露試験状況

試験はO町の協力を得て、下水道敷設事業の一部に暴露試験区間を設置した。試験区間のマンホールには、シャモット鉄筋コンクリート管製作時に作成した品質管理用供試体を写真-9に示すように暴露した。なお、本暴露試験においては、硫化水素濃度と品質管理用供試体の質量によって腐食状態を評価した。

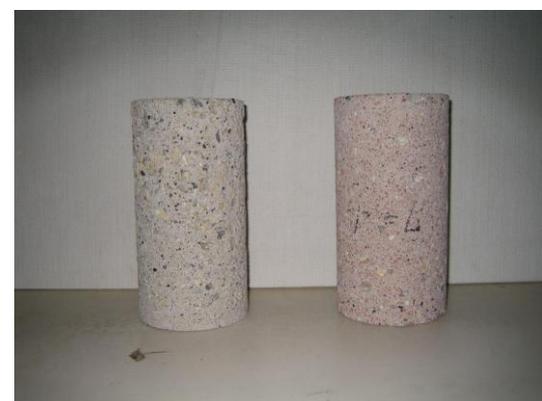
写真-2 暴露試験供試体

暴露試験期間1年6ヶ月の中性化深さの影響は、写真-10に示すように供試体の一部分が水面下と水面上にある状態で差異が認められた。中性化の進行は、供試体の一部分が水面上にある部分から進行している。すなわち普通コンクリートの場合、コンクリート上部から約3~10mmであるのに対してシャモットコンクリートは供試体上部から2~3mmであった。中性化および腐食が供試体上部から進行していることから、前述のように結露水によって発生する硫化水素に起因していると推察される。以上のことから、シャモットコンクリートの中性化、腐食防止効果があったと考えられる。

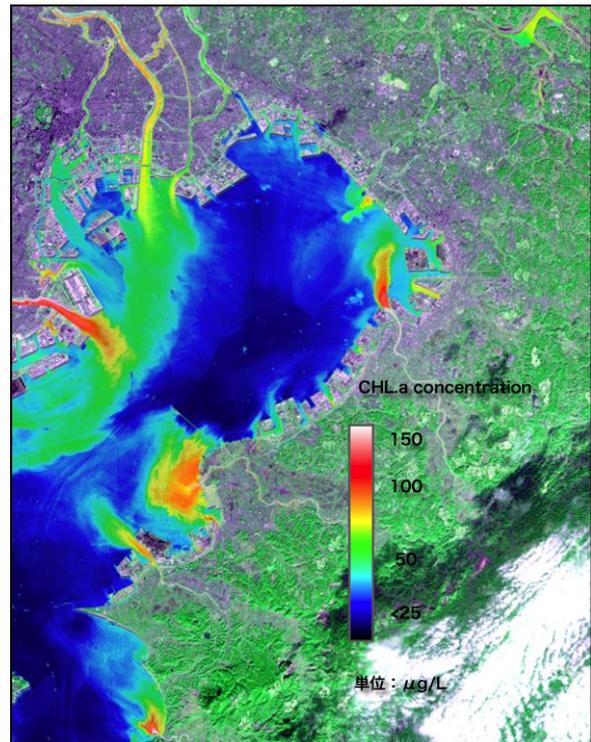
写真-3 Chl.a数量化アルゴリズムによる東京湾内湾部のChl.a濃度分布(2007年12月27日観測 Terra/ASTER VNIRデータ)

これにより精密に補正されたTerra衛星データを利用した水域の表層クロロフィルa(Chl.a)の数量化モデルを構築し、Terra Scan解析システムに組み込むことに成功した。写真-3は、2007年12月27日に観測されたTerra/ASTER VNIRデータを利用して、本プロジェクトで構築したChl.a数量化アルゴリズムにより視覚化された集中豪雨翌日の東京湾内湾部のChl.a濃度分布を示したものである。さらに「複合ラジオメトリック補正」および「クロロフィルa数量化モデル」を、生命工学・リサーチ・センターにおいて毎日7〜8パス受信している衛星データ

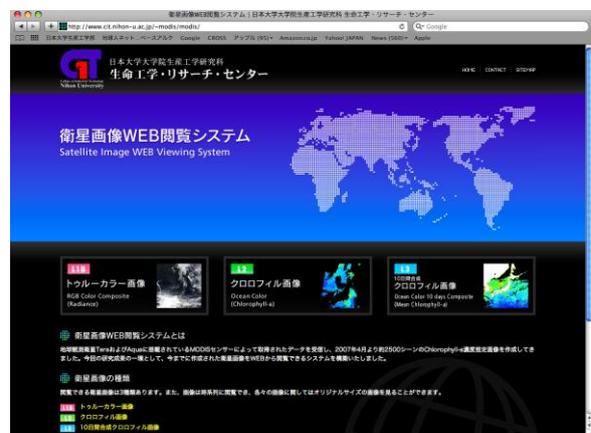
写真-4 衛星画像WEB閲覧システムのトップページ

この結果として、生命工学・リサーチ・センターのホームページ(<http://www.cit.nihon-u.ac.jp/~modis/modis/>)の「衛星画像WEB閲覧システム」において北緯50度〜25度、東経125度〜155度の範囲を対象に、トゥルーカラー画像(L1B)、Chl.a濃度画像(L2)および10日間合

成Chl.a濃度画像(L3)を公開している。さらに、現在は上記のL2およびL3を時系列データとして活用し、対象とする外洋や内湾における水質環境ハザードマップを作成している。
