## 歴史的土木構造物の維持・保全に関する考察

五十畑弘\*

## A Consideration on Maintenance and Conservation of Historical Civil Engineering Structures

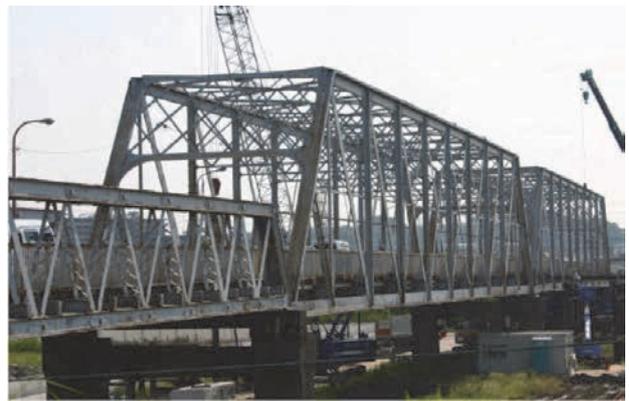
**Fig. 4 Old Egasaki Over Bridge with 200ft Plat Truss**  
(Photo June 2008)

旧橋の江ヶ崎跨線橋は1896（明治29）年に架設された200ftプラットトラス2連を含む橋であったが、2009年11月に撤去された（Fig.4, 5）。

旧橋のプラットトラス2連は複線の鋼製鉄道橋としては初期のもので、イギリスで製作された桁を輸入して1896年に東京の常磐線（当時土浦線）の隅田川橋梁として架設された。機関車の荷重増加にともなって1928年に撤去され横浜に移設されて道路橋として2009年まで供用された<sup>2)</sup>。この事例は、旧橋のトラス2連の部材を用いて、他の場所に道路橋を新設することで土木遺産としての旧橋の価値の継承を意図したものである。

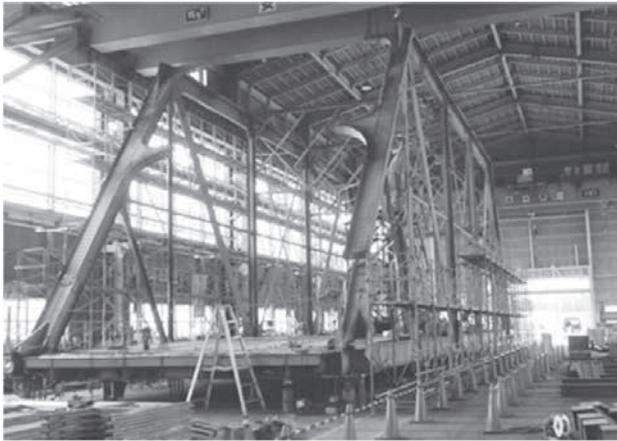
Fig. 7 Trial assembling at fabrication work (photo; November 2012)

コッターピンを有する斜材の格点部やラチス構造の対傾構などはこの対象として極力残すように配慮することとした。しかし、再生後には道路橋としての機能を保証するために、支点部、トラス格点の一部、床版などには、新規材料に取り替えることとした。損傷部分を修復した

部材を立体仮組 (Fig. 7) で最終確認を行い、架設が行われて2013年3月に新たな道路橋として開通した (Fig. 8)

継手は初期の鋼材であることから溶接は避け、ボルト接合とした。部材同士の接合部分はリベットを撤去して全て高力ボルトに置き換え摩擦接合とした。部分的にリベットが欠損している継手では、支圧接合型の高力ボルトを使用して、継手全体は支圧接合とした。

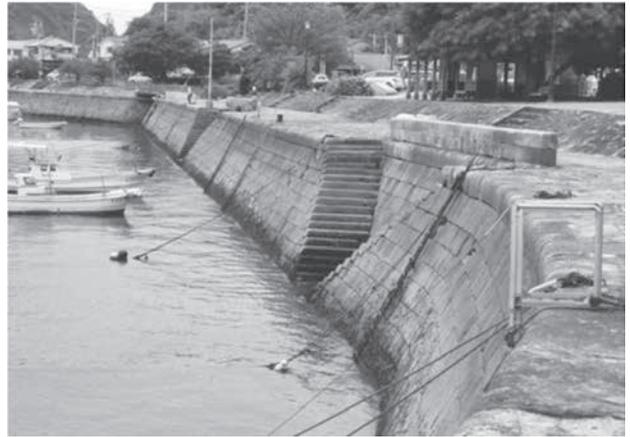
Fig. 9 Masonry pier of Misumi West (old) Port (photo; June 2015)

埠頭の張石や岸壁突端の縁石、排水路、橋の材料は、対岸から切り出された安山岩が使われた。岸壁の石張りには長さ60cm、重さ400kg程度の石材が使われたが、岸壁突端の縁石には長さが1.8m、重さ2トンを超えるものもある (Fig. 9)。

三角西 (旧) 港の特徴は石造施設であるが全体的に劣化は少ない。ただ、埠頭に直交する排水路の側壁の一部に、隣接する樹木の成長ではらみだしがみられ、石の脱落箇所も認められる。3か所あったとされる木製のポンツーンは、係留の跡が認められるが本体は現存せず、復元もない。周辺施設、説明板など除き、施設本体に対する維持・保全是少ない。

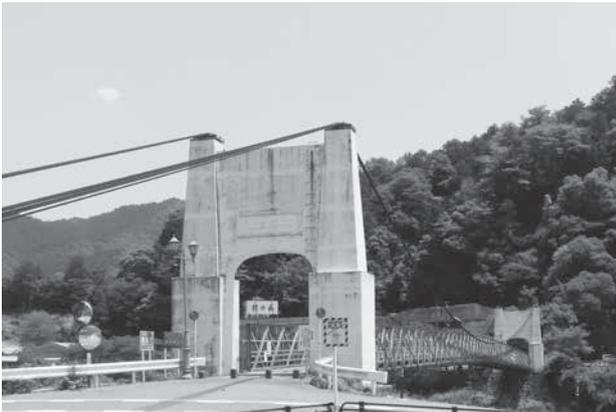
**Fig.11 Minobashi Bridge of 113.0m span with non-reinforced concrete towers (photo; August 2014)**

詳細点検によって、鋼繰り線の7本のストランドが使用されたケーブルは全体に腐食が進んでいるが、特にアンカレッジ付近で腐食が大きく、この箇所は補修が必要であることが分かった。補剛トラス桁も腐食が進んでおり、部分的には部材強度がほとんど期待できない程度となっている。コンクリート塔は、現在使われていない粗石コンクリートで、耐震検討により、曲げモーメント、せん断とも抵抗力が不十分であることが分かった (Fig.13)。

ケーブルについては腐食箇所をそのままとして、他のケーブルを追加することで、腐食箇所からアンカレッジまでの力をバイパスさせる方法とした<sup>5)</sup>。

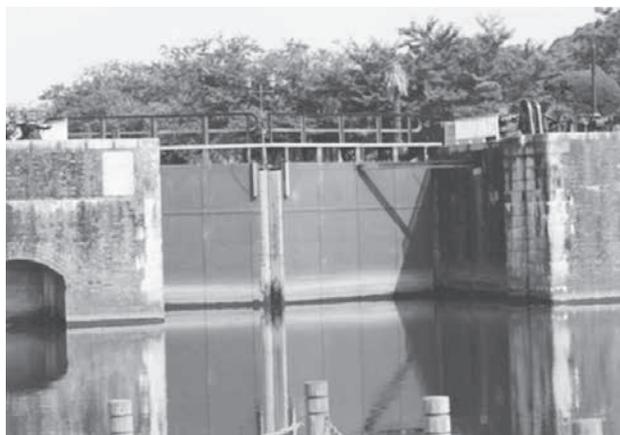
Fig.15 Water gates of Yokotone Lock (photo; July 2011)

横利根閘門は、霞ヶ浦と利根川をつなぐ横利根運河が千葉県佐原付近で利根川に注ぐ場所に大正10年に建設された（Fig.15）。霞ヶ浦や北浦などから利根川への水運ルートを確認する横利根運河が開削されると、水運の利便性は向上したが、利根川の水位が増すと霞ヶ浦へ逆流が発生して付近一帯に洪水の被害をもたらした。水運の利便性を確保しつつ、同時に逆流を防ぐために設けられたのが横利根閘門である。複式閘門と呼ばれる横利根閘門は、鋼製の門扉が利根川側からの水圧を受ける大門扉と、その逆に横利根川側の水圧を受ける小門扉が別々となっている。大門扉は、幅6m、高さ8mの扉戸で、観音開きのゲートである。1994年に大規模な修復工事が行われ、特に腐食の大きな水面下の部分の部材を中心に、建設した時と同じリベット工法で取り換えられた。取替えた旧門扉部分は、閘門の横に展示された。同年に指定された重要文化財の範囲は、横利根閘門の構成は、閘室（両岸防舷材を含む）、閘頭部（門扉4枚、ラック棒4本、給排水扉2枚、給排水扉開閉装置1基）2か所、閘門外擁壁4か所よりなる。附としては修復で取り外した旧門扉部分2点、旧排水扉巻揚機械2基がある。

大規模修復の後、2011年の東日本大震災では、左岸側の地盤が沈下した。これによって横利根川側の閘扉室の左岸側壁（煉瓦壁井筒）に亀裂が発生し、2014年にセメント系材料をクラックに注入する補修が実施された<sup>6)</sup>。

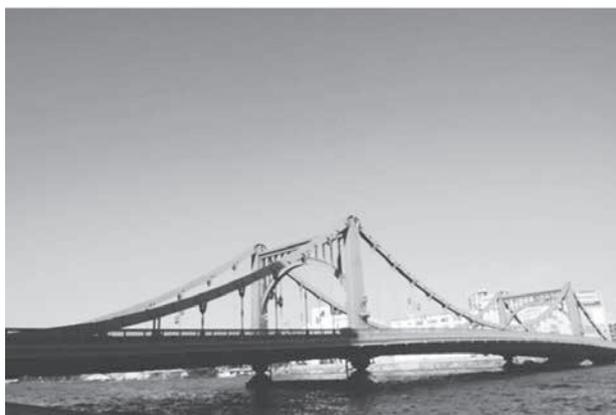
Fig.16 Kiyosu-basi Bridge during anti-earthquake strengthening work (photo; July 2015)

ダンパーの減衰性能は、基礎の無筋部にひび割れが生じないことを目安に、橋台あたり12,000kNとし、ダンパーの設置位置はできるだけ均等に力が伝わることや、橋体への取り付けのための空間的制約、景観上の影響などを勘案して、1橋台当たり1,500kNのダンパーを8本を設置した（Fig.18）。なお、ダンパー本体とダンパー補強材は、今後の維持保全を考慮して、本体と同等の塗装仕様とした。

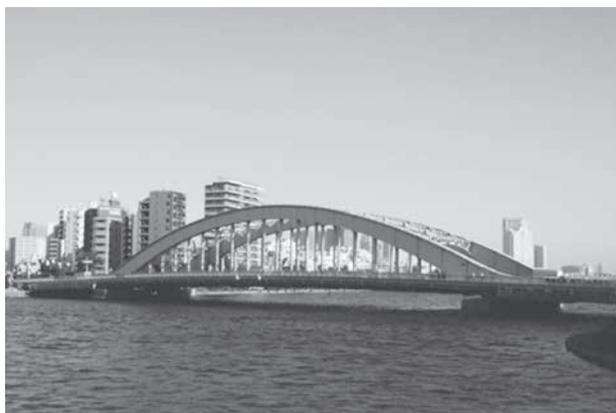
Fig.17 Eitai-basi Bridge during anti-earthquake strengthening work (photo; July 2015)

一方、永代橋については、橋軸方向に地震を受けると、上部構造慣性力はすべて中間橋脚に集中する（Fig.19）。レベル2では、固定中間橋脚の支承が損傷し、橋脚も損傷し残留変位も大きくことが予測された。

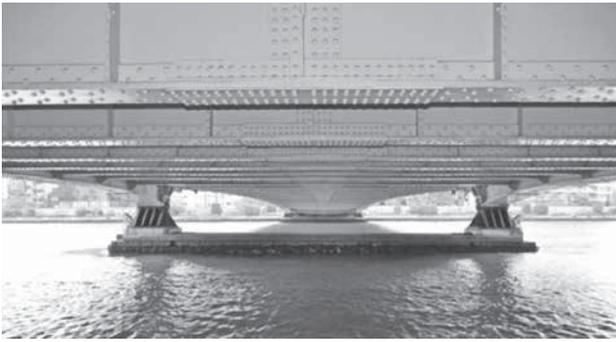
一方、永代橋の既存支承は、重要文化財としての重要部位として位置付けられ、桁下の景観に重要な役割を果たしている。永代橋は、左右の補剛桁を結ぶ横桁が非常にリズムカルに並んでいるおり、桁下の支承および、その付近は、本橋の橋梁景観の特徴を創り出している（Fig.22）。撤去はされなくとも、景観的には、新規に隣接して追加される水平支承の影響を受けることになる。このため、新たに追加する水平支承がこの桁下景観にネガティブな影響を与えることのないように新設水平支承のデザインの検討を行った（Fig.23）。

Fig.22 Fixed bearings (before strengthening work of Eitaibashi Bridge) (photo; April 2014)

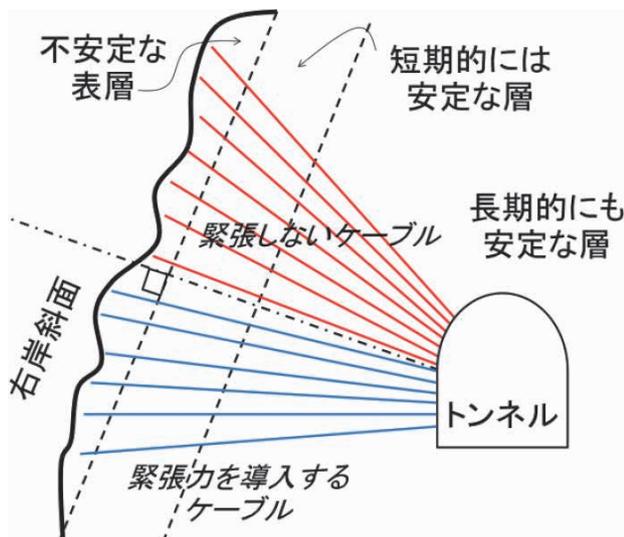
近年の補強としては、堤体本体ではないが、本堤付近の岩盤の安定化工事がある。白岩堰堤の右岸側は大規模土石流が衝突してできた若い岩盤である。この岩盤で表層の一部に崩壊が発生したことから、1999 年から 6 年間にわたり安定化のための工事が行われた。岩盤内側に掘削した 2 本のトンネル内部から合計 900 本のアンカーとケーブルボルトが岩盤斜面の表面近くまで施工され、不安定な岩盤を抑え込んでいる (Fig.25, 26)。

Fig.26 Image of stabilization to bedrock by anchor cables  
(Illustrated by author with reference to explanation panel at site)

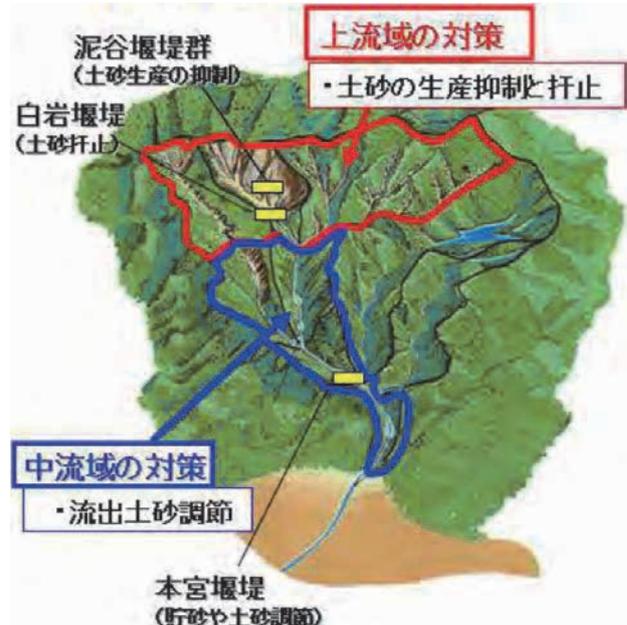
Fig.27 Tateyama Sabo System  
(Source: Efforts to Register the World heritage of Tateyama Sabo, R. Ishii, 2014)  
The Shiraiwai dam has a role of suppressing earth and sand production at the source head, while the Hongu dam has a role of storing the falling sediment in the middle region

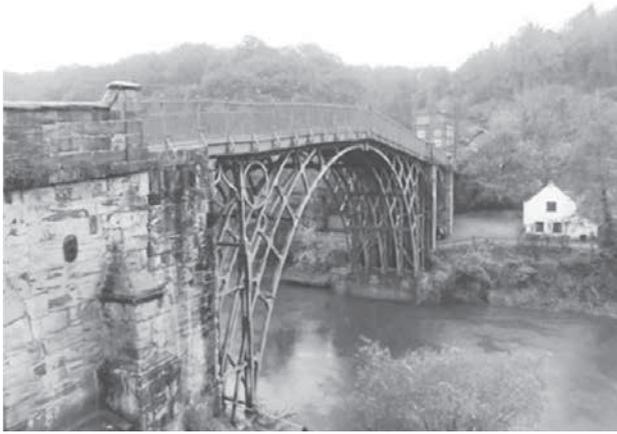
Fig.29 The Iron Bridge from left bank (photo; November 2014)

側に長さ30mの護岸を新設して北岸の滑り込みを防止するものであった。これ以後200年以上に亘り変状の発生とそれに対する保全が延々と行われてきた<sup>12),13)</sup>。現状のアイアンブリッジに残る数々の補修, 補強, 変状から過去の保全の状況が克明に読み取ることが可能である。アイアンブリッジ本体の保全については、鑄鉄部材を中心に変形, 腐食, 破断といった明白な劣化の傾向が見られる (Fig.30-32)

アイアンブリッジでは地中梁が追加される他、アプローチの石積アーチの中込土の軽量化や破損部材の補強が随所に行われている。さらに、現状のアイアンブリッジは劣化が進行しており、マネジメント計画での構造物本体に対する保全への回帰が必要と考えられる。

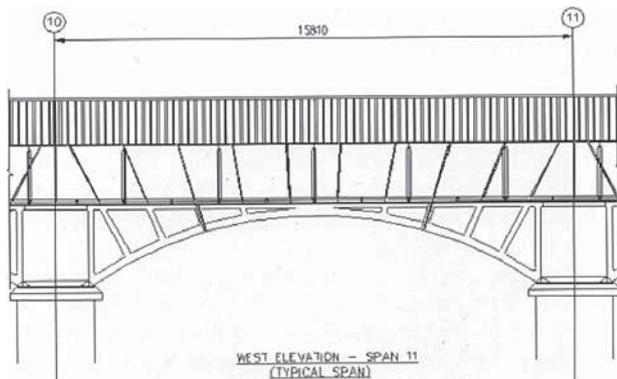
で、両側の2基の橋台と18基の石造橋脚がスパン15.81mの19連のアーチを支え、その上に幅3.4m、高さ1.6mのトラフ型の水路が載った構造 (Fig.33) で全長307mである。アーチ、トラフとも鑄鉄のパネルのセグメントで構成され楔、ボルトで連結されている。1スパン分あたりのトラフは、11個のセグメントが連結されている。上げ越しをしてパネルをボルト、楔で結合して組立て、桁の自重、水の重量によってセグメント相互を圧着する石造アーチの技術を応用した工夫がされている。

ポンテカサステ水路橋の大規模補修は、1975年に発見された鑄鉄アーチの破断の補修である。補修方法は、鑄鉄アーチ全体を新規の鋼アーチへの取替であった<sup>14)</sup>。これ以外の箇所では、水路の脇を通る幅1.2mのトウパス (歩道) を除いてアーチ、トラフおよび手摺までも含めほとんどが建設当初のものが使われている。

**Fig.33 Main span of Pont Cysyllte Aqueduct**  
Sources: Reference 14) p.17, Figure 3)  
An arch rib is composed of 3 parts and a girder is 11 divided trough girder

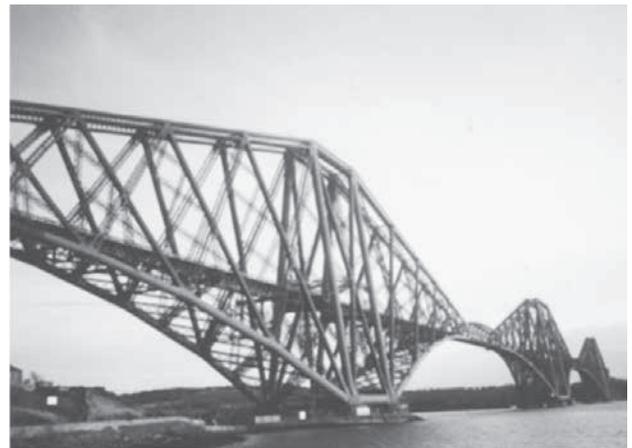
**Fig.35 Forth Railway Bridge**  
Before starting maintenance project (photo; April 1993)

管理者のネットワークレイル (Network Rail Co.) が1999年から開始した保全プロジェクトでは、供用下にある橋梁の安全性維持するための維持保全が文化財としての価値を意識して進められてきた<sup>17)</sup>。創建後に取り付けられた塗装作業用の金物類の一部は撤去され元に戻

された。プレースの綾材などで腐食の進んだアングル等の小断面の部材やリベットも変状のあるものは撤去され新規の丸頭のボルト、キャップ付きのボルト等に交換された。塗装については、ブラスト処理 (Sa2 1/2) の上、ジンクリッチプライマー、エポキシ、ウレタン塗料に塗り替えが実施された<sup>[12]</sup>(Fig.36)。

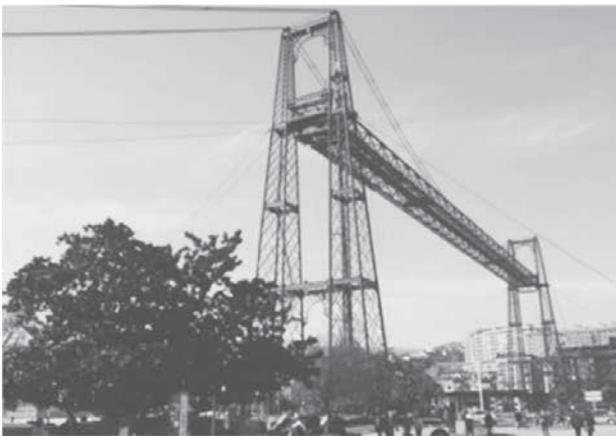
**Fig.37 Vizcaya transporter Bridge (A view from the right bank, photo; June 2015)**

1937年のスペイン内戦によって右岸側アンカレッジが爆破され桁が落下したが、4年後の1941年に再建された。従って、塔のみが1889年のオリジナルで桁、ケーブル等は再建時に鋼によって更新されている<sup>15)</sup>。

全体的に部材各部の板厚が薄く、塔のプレース材は、1継手にリベットが1本である。錬鉄ではあるが河口部に近く海塩の影響で、腐食による部材の減厚が進行している(Fig.38)。

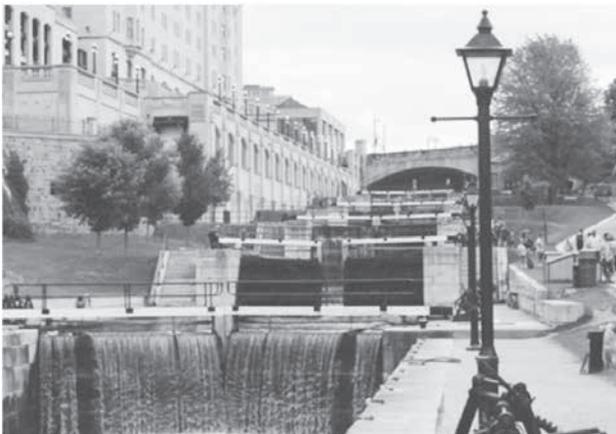
**Fig.40 8 water gates at the entrance of Rideau Canal from the Ottawa River (photo; August 2015)**

202km の運河である。1832 年の開通以来、現在でも観光用として使われ、北米で生きた水路として機能を継続する唯一の運河である (Fig.40)。規模はヨーロッパの運河よりも大きく、蒸気船の通行を目的として建設された世界で最初の運河のひとつで、幅 7.9m の船まで航行できる。

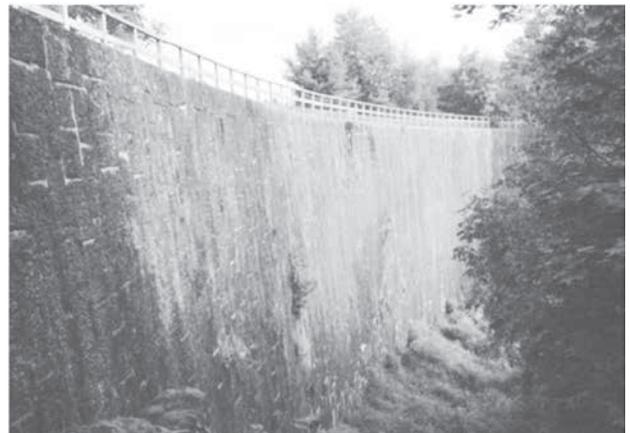
**Fig.41 Arch dam was constructed for slack water methods (At Johns Falls, photo; August 2015)**

ける部分でクラックの修復がされているほか、石積を全面的にコンクリートで取替えた箇所（Fig.42）や、ゲートを受ける位置を変更したものもある。閘室壁面の石材は劣化が見られるのに対し、アーチダムの石材は変状が見られない。オリジナルの形状を変更したものとしては、3基連続する建設当時の閘門を廃止し、すぐ脇に運河のバイパス化を図り、ここに3つの落差を1つの閘門で統合し、開閉も油圧式を採用した箇所がある（運河中間地点付近のSmith's Falls）。
