# 老巨樹の樹勢回復に関する土木工学的検討

日大生産工（院）○小林 麻里子 日大生産工 西川 肇  
日大生産工 工藤 勝輝 元国立科学博物館 近田 文弘

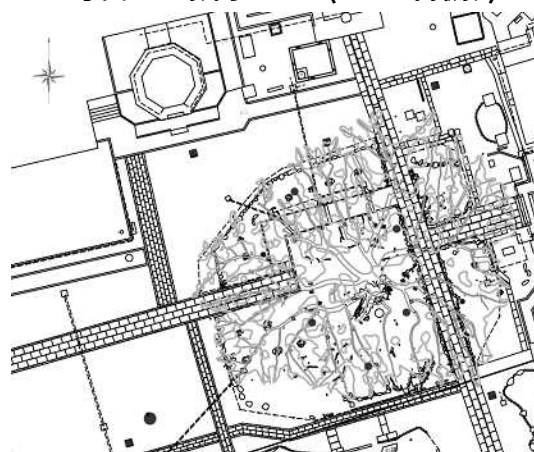
図-1 現況平面図

本研究で対象にした老巨樹は、東京都江戸川区東小岩に立地する善養寺に生育する樹齢600年余の「影向のマツ」である。影向のマツは、大正15年に東京都指定天然記念物、昭和55年に江戸川区登録天然記念物にそれぞれ指定された。その樹冠投影面積は約800㎡におよび、樹形の素晴らしさから、日本における「松の横綱」と呼ばれている(写真-1,図-1参照)。しかしながら、葉の黄化、褐変、脱落および部分的ではあるが枝の枯損などがこの数年間に発生し、樹勢の衰退が著しく目立つようになってきた。この原因は老巨樹であることも一つの要因として考えられるが、雨水の浸透による地下水の上昇によって生成される土壌のグライ化および微細質な土性と過去の踏圧の影響、などによる内部排水性の悪さによる過湿な表層土層の生成が大きな要因であることがこれまでの調査で明らかにされている。このような現状に対して、過剰な表層水・地下水の排除、土壌の改善や盛土による有効土層の増加などにより根系の健全な発達と根圏の拡大を図る事が重要と考えられ、樹勢回復工事が実施された。

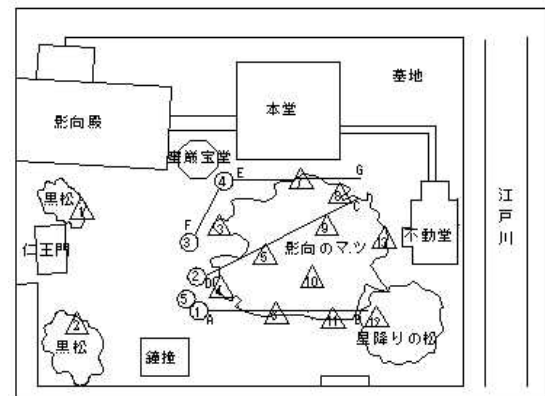
図-3 地下水位観測ポイント

図-3 は地下水観測ポイントを表したものである。

図-4 は「影響のマツ」現地掘削した地下水位観測ポイントより採取した地下水に含まれる鉄分の計測結果である。図から No.5, No.1 は高い値を示している。これは図-3 からわかるように測点 No.5 は集水井戸であり、地下水が集まる地点であることから高濃度の鉄分結果となったと推測される。

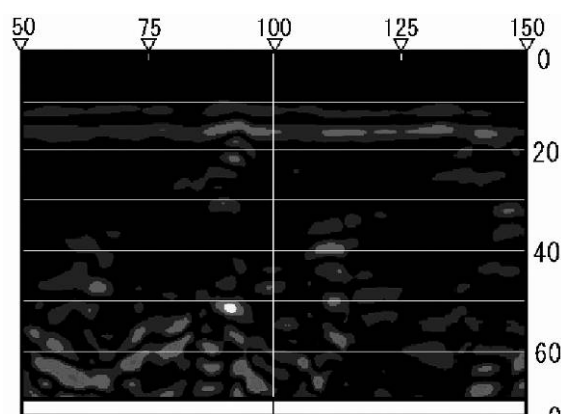
図-9 地中レーダー探査画像

図-9 は地中レーダー探査で把握した地盤プロファイル測定画像である。

写真-2 は根系現地調査写真である。地中レーダー探査より反応を得た箇所にマツの根を確認できた。
