## 【東日本大震災に関する研究報告】

## 東北地方太平洋沖地震による千葉県浦安市の被災状況調査 - 住居地域の地形・地質と液状化被害について -

日大生産工 ○加納 陽輔

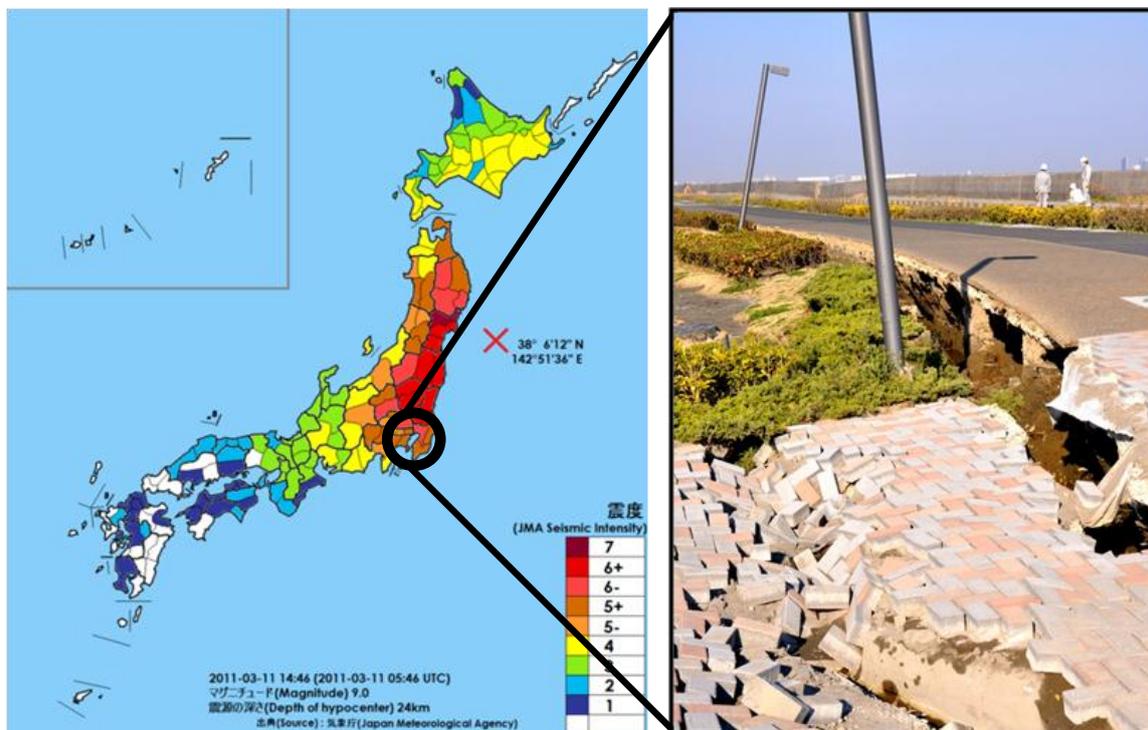
写真-1 復興作業の様子（日の出7丁目）

平成 23 年 3 月 11 日 14 時 46 分、宮城県石巻市沖（三陸沖）を震源とする M9.0 の東北地方太平洋沖地震が発生し、千葉県浦安市では震度 5 強の揺れを観測した。（図-1）その後も、東北や関東を震源とする数百もの余震が頻発するなか、今日も各地で懸命な復旧・復興作業が進められている。（写真-1）
