## 鋼板格子筋を用いた RC はりの P C M 補強法

JFE シビル(株) ○今野雄介, 吉岡泰邦, 塩田啓介  
日大生産工 阿部 忠

## PCM Reinforcing Method of RC Beam Using Expanded Metal Grid

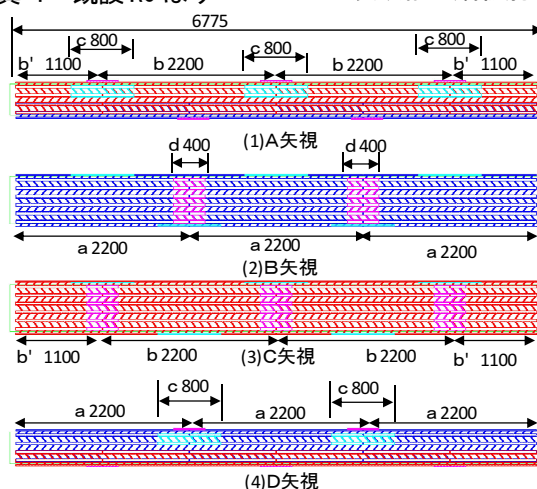
図-3 展張格子鋼板筋の配置図

補強鉄筋の代替として図-1 に示す展張格子鋼板筋を提案し, 採用された。補強計画断面を図-2 に示す。既設鉄筋は上筋, 下筋とも 4-D22、スターラップは  $\phi 9@200$  である。当初計画補強鉄筋は上筋, 下筋とも 4-D22, スターラップは D10@200 であった。これに代替した展張格子鋼板筋は当初計画補強鉄筋以上の断面積を確保し, 厚さ 12mm の縞鋼板を用いて, 主筋寸法は  $12 \times 33\text{mm}$  (断面積  $396\text{mm}^2$ ), 配力筋寸法は  $12 \times 7\text{mm}$  (断面積  $84\text{mm}^2$ ) とした(図中 a, b および b')。また, 9mm 間隔ごとに  $2 \times 9\text{mm}$  の突起を設け, 付着力を高める構造とする。配置図を図-3 に示し, 展張格子鋼板筋の材料特性値を表-1 に示す。
