樹脂で補修された CF/Epoxy 複合材料積層板の引張・疲労挙動

金 炯秀 (ポスター)
邊 吾一 (機械工学科)

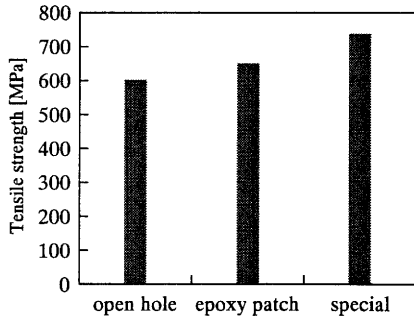
有孔試験片およびエポキシ樹脂で補修された試験片の静的引張試験から得られた Type A 試験片の典型的な Stress-stroke 線図を Fig. 3 に示す。また、Fig. 4 および Fig. 5 は Type B 試験片および Type D 試験片の静的引張強度をそれぞれ示している。この図には構造用接着剤 (MA310) による補修されたデータが追加されている。図 (Fig. 4 および Fig. 5 参照) より、エポキシ樹脂で補修された試験片の静的引張強さが補修されていない試験片より若干高い値を示していることが分かる。特に、構造用接着剤によって補修された試験片の場合は補修されていない試験片の静的引張強さより 14.5~22.5%ほど高くなっている。その原因としては、補修された樹脂によりトランスバースクラックや層間剥離といった損傷が抑制されたためであると考えられる。

Fig. 4 Tensile strength of $[0^\circ/45^\circ/90^\circ/-45^\circ]_s$ quasi-isotropic laminates ($d=3.6\text{mm}$, Type B).

補修効果について、積層構成の影響 (Fig. 4 および Fig. 5 参照) を調べるために Type C、円孔径の影響を調べるために Type D 試験片を用いて静的引張試験を行った。静的引張強さの回復については Type A、B 試験片とさほど変化は見られなかった。無孔積層板の積層構成 $[0^\circ/45^\circ/90^\circ/-45^\circ]_s$ と $[0^\circ/45^\circ/-45^\circ/90^\circ]_s$ の損傷挙動が異なるということはよく知られている。積層構成 $[0^\circ/45^\circ/90^\circ/-45^\circ]_s$ の場合は応力-ひずみ線図においてほぼ線形的な挙動を示すことに対し、積層構成 $[0^\circ/45^\circ/-45^\circ/90^\circ]_s$ の場合は大規模な層間剥離に起因する非線形的な挙動を示す。そういうことから、Type C と D 試験片の補修効果は期待されたが、Type A と Type B 試験片とさほど違いは見られなかった。その詳細については今後の課題にしたい。

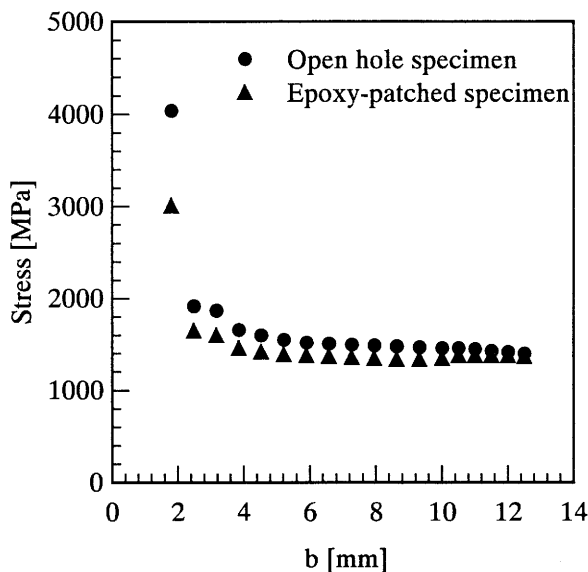
Fig. 8は実験で得られた結果を検証するために、Type B ($[0^\circ/45^\circ/90^\circ/-45^\circ]_S$, 円孔径 3.6mm) 擬似等方性複合材料積層板に対して行った解析結果である。本報では、表面層、すなわち 0° 層の応力成分 σ_x に着目して示すことにする。エポキシ樹脂で補修されたモデルと補修されていないモデルともに円孔近傍で極端に応力の値が高いことが分かる。また、エポキシ樹脂で補修されたモデルの円孔近傍での応力の値は補修されていないモデルの応力より約25%ほど応力緩和が見られた。これは、実験結果とよい傾向を示している。図示していないが、ほかの応力成分すべてもエポキシ樹脂で補修されたモデルのほうが補修されていないモデルの応力の値より低い値を示した。

Fig. 8 The distribution of stress σ_x for 0° ply.

4種類の試験片において引張強さの回復は認められる。特に、構造用接着剤によって補修された試験片の場合は補修されていない試験片の静的引張強さより14.5~22.5%ほど高くなっている。また積層構成および円孔径の違いは補修効果（引張強さの回復）にはあまり影響を及ぼさないことが分かった。今後、樹脂の補修による破壊パターンの変化などを詳しく検討したい。また、実験で得られた結果を検証するために行った解析ではエポキシ樹脂で補修されたモデルの円孔近傍での応力の値は補修されていないモデルの応力より約25%ほど応力緩和が認められ、定性的には実験結果を裏付けているが分かった。また、疲労挙動にも常温硬化型樹脂による補修効果が認められた。今後、疲労挙動に対して積層構成の影響および母材の靱性の影響について明らかにしたい。
